Rapport de l'Inspection des installations classées

Visite d'inspection du 10/01/2025

STE EVERGLASS

Rue Louis Blériot
ZI le Fief du Roy
16100 Châteaubernard

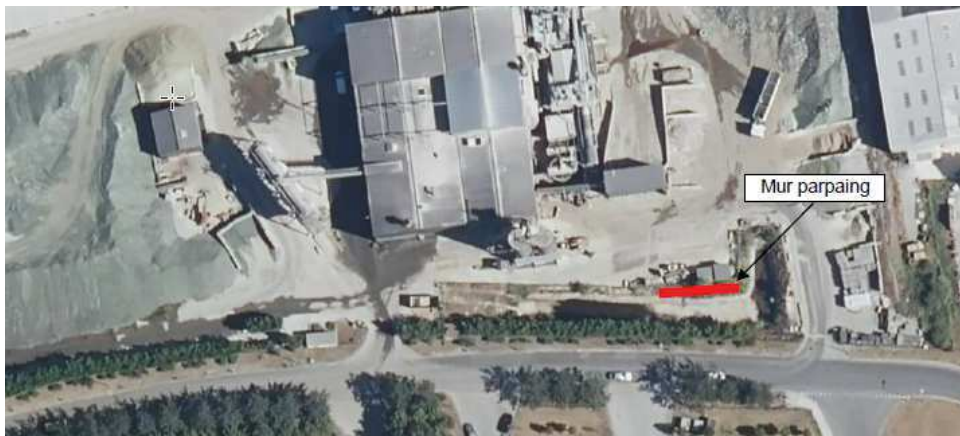
Pour rappel, l'EDD de 2022 indique que « la mise en place d'un mur en parpaing de 2 m de hauteur, entre l'abri de la cuve de GNR et le bassin des eaux pluviales, sur une distance de 20 m au niveau de la zone de dépotage permettrait de limiter les effets hors site à des flux de 5 kW/m² et 3kW/m² ». L'EDD conclut que « La mise en place d'un mur en parpaings entre l'abri de la cuve de GNR et le bassin de rétention des eaux pluviales semble la solution technico-économique la plus adaptée pour réduire ces effets hors site ».

L'EDD prévoit que, pour confiner in situ les effets thermiques supra, il suffit de mettre en place cette protection coupe-feu en limite de propriété sur une longueur de 20 m et d'une hauteur de 2 mètres (possibilité de mettre en place un merlon).

Le positionnement du mur est précisé sur le schéma suivant

Pour attester de la conformité sur ce point, l'exploitant a transmis un devis et une commande de la société SRM datant de février 2023. Dans ces documents, il est bien prévu de mettre en place un mur coupe-feu (longueur 20 m et hauteur 2 m) pour cuve à fioul. En revanche, le degré coupe-feu dudit mur n'est pas précisé dans les documents.

Lors de la visite du site, il a été constaté qu'un mur en parpaing était bien présent et que, au regard de sa structure, celui-ci peut être considéré comme coupe-feu 2 h. En revanche, l'inspection a constaté que les supports/poteaux métalliques permettant la tenue du mur n'avaient pas été recouverts d'un produit de type flocage coupe-feu. Les éléments métalliques des poteaux sont apparents. Cette situation est susceptible d'induire une fragilité et une absence de tenue au feu du mur sur une durée de plus de 15 minutes.

Il est demandé à l'exploitant, sous trois mois :

- d'enduire les zones métalliques laissées à nu au niveau du mur supra par un produit qualifié coupe-feu 2 h a minima
- de transmettre un justificatif attestant du degré coupe-feu du mur.
