Rapport de l'Inspection des installations classées

Visite d'inspection du 23/03/2026

STE EVERGLASS

Références : 2026 436 UbD16-86 Env
Code AIOT : 0007201488

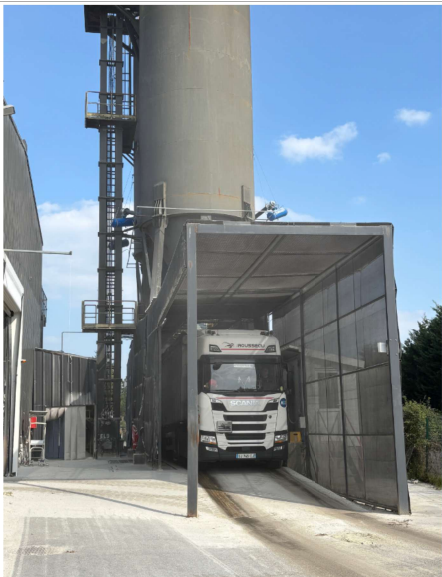
- calfeutrage des zones de chargement du sable de verre et mise en place de manchettes télescopiques (voir photo infra) ;

Les dispositifs déclinés par l'exploitant pour ces trois items s'avèrent globalement conformes aux exigences de l'arrêté préfectoral du site.

Il est demandé à l'exploitant de poursuivre le déploiement des dispositions en lien avec la maîtrise des émissions de poussières telles que dressées dans son plan d'actions. Il en rend compte à l'inspection d'ici trois mois. Des mesures d'efficacité des actions d'ores et déjà déployées sont également présentées suivant cette échéance.
