Rapport de l'Inspection des installations classées

Visite d'inspection du 07/11/2025

BMI - MONIER

29 Rue du Huit Mai
16270 Terres-De-Haute-Charente

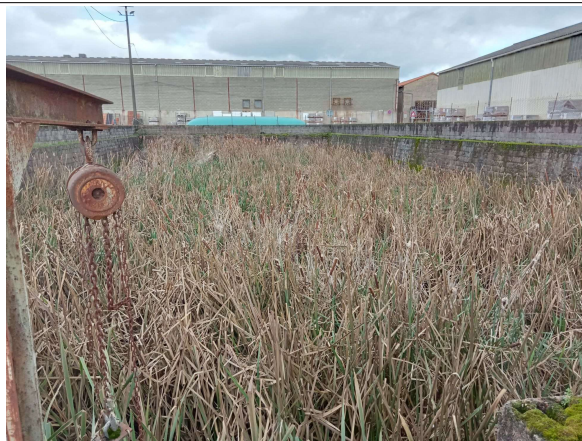
Référence réglementaire : Arrêté Préfectoral du 16/04/2010, article 3.3.2 et 3.3.1
Thème(s) : Risques chroniques, conformité
<p>Prescription contrôlée :</p> <p><i>Constat lors de la visite d'inspection de 2024</i></p> <p>Dans sa lettre du 5 août 2024, l'exploitant indique vouloir mener des actions d'ici fin 2024 jusqu'au 1er semestre 2025 pour discriminer les différents effluents qui se jettent dans cette mare dans le but de maîtriser ses rejets aqueux. Lors de l'inspection, il est constaté que l'exploitant n'a pas avancé sur le sujet.</p> <p>L'exploitant indique une étude à venir (cf. point de contrôle n° 1 de ce rapport). Il évoque également le mélange des eaux de fosse septique et des autres effluents, mélange qui aboutit finalement dans la mare. Il est rappelé que les eaux de fosse septique sont à faire éliminer par un opérateur agréé pour la vidange des eaux des fosses septiques. Le rejet d'eaux sanitaires non traitées dans le milieu n'est pas autorisé par le règlement sanitaire communal.</p> <p>Des investigations environnementales des eaux souterraines et des sols doivent être réalisées pour s'assurer de l'absence de pollution des sols et du sous-sol induits par les infiltrations d'effluents industriels susceptibles d'être pollués.</p> <p>Il est demandé à l'exploitant de :</p> <ul style="list-style-type: none"> - mettre en œuvre les solutions ad hoc pour identifier et maîtriser la collecte de ses effluents, - transmettre à l'inspection les résultats commentés du plan d'action, avec un échéancier associé, - réaliser les investigations environnementales des eaux souterraines et des sols ad hoc pour s'assurer de l'absence de pollution des sols et du sous-sol induits par les infiltrations d'effluents industriels susceptibles d'être pollués. Des mesures de gestion devront être mises en œuvre en cas d'observation de pollution. <p>L'absence d'action corrective et des justificatifs associés expose l'exploitant à des suites administratives de type mise en demeure.</p> <p>Constats :</p> <p>Pour répondre aux demandes formulées lors de la précédente inspection, l'exploitant a mené des investigations qui ont conduit à démontrer que plusieurs fosses septiques (L245, L3, maintenance, SUP), raccordées à des vestiaires du personnel, communiquent avec la mare « centrale » du site (voir photographie ci-dessous). L'exploitant confirme qu'aucun effluent de process/industriel brut ou épuré n'est envoyé vers la mare non étanchée.</p>

Des analyses de la qualité des effluents des fosses septiques sus-citées ont été réalisées en juin et août 2025, uniquement sur les paramètres DCO, DBO5, NTK et P.

Pour chaque mesure, les concentrations de ces paramètres excèdent les valeurs limites d'émission admissibles. Aucune action particulière n'a encore été mise en œuvre par l'exploitant pour réduire les concentrations en macro-polluants des effluents qui aboutissent dans la mare.

Il est demandé à l'exploitant, sous deux mois, de :

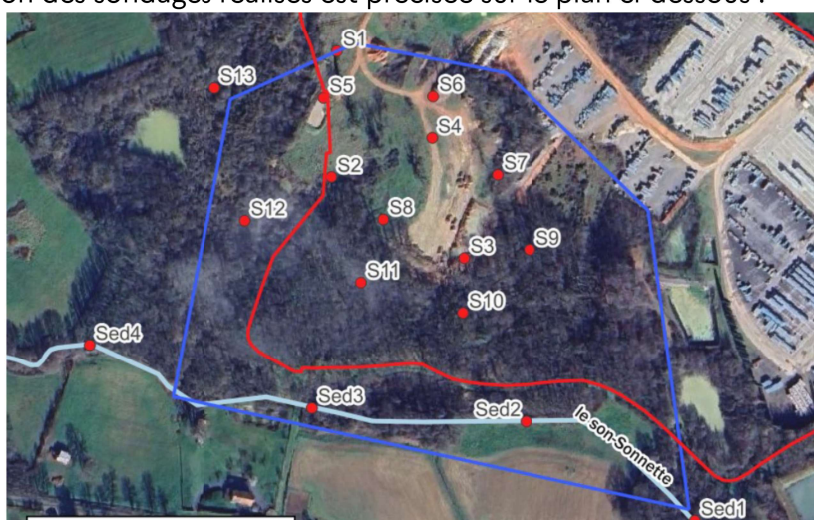
- 8 sondages sols de 3 à 10 m de profondeur pour caractérisation du massif de déchets et du TN (terrain naturel)
- 5 sondages sols à 0,4 m de profondeur en pied du massif
- 4 prélèvements de sédiments sur la rivière Le Son : 1 amont global ; 1 aval immédiat rejet BMI ; 1 aval immédiat rejet AFFIT ; 1 aval global.

La position des sondages réalisés est précisée sur le plan ci-dessous :

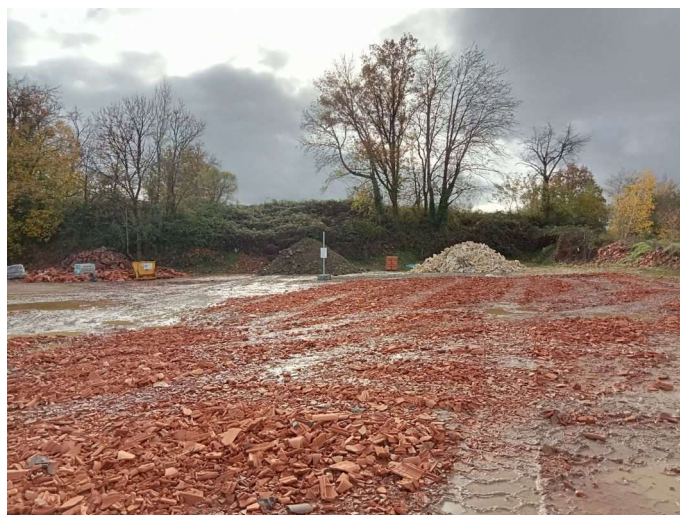
D'autres déchets présents ont toutefois été laissés sur place (voir photographie ci-dessous ; à droite, un tas de moules réfractaires usagés, et, à gauche, des déchets de tuiles « verts »).

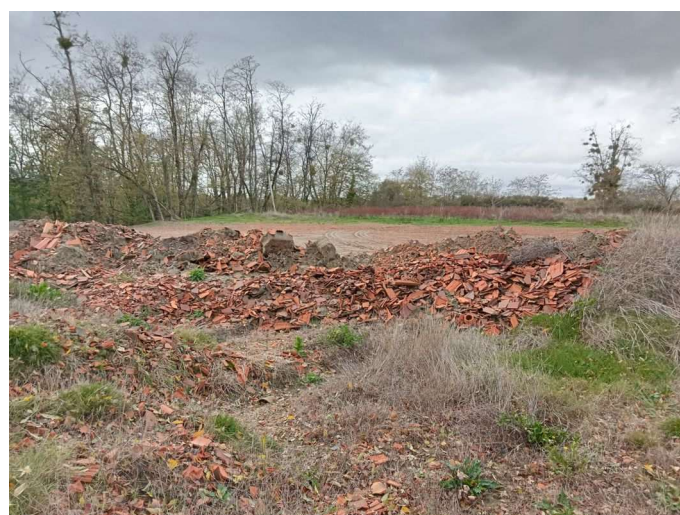
3) Les inspecteurs ont constaté que l'exploitant a cessé tout nouvel apport de déchets au niveau de l'extrémité de la zone Ouest du site, qui a également été aplanie (photographie ci-après). L'exploitant a précisé qu'aucun nouvel apport de déchets ne sera réalisé sur ce massif.

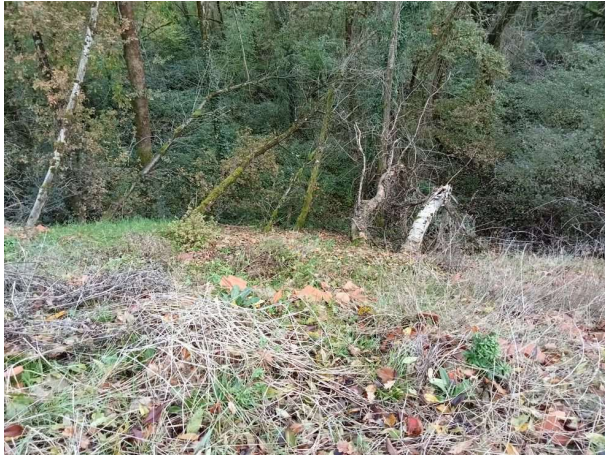
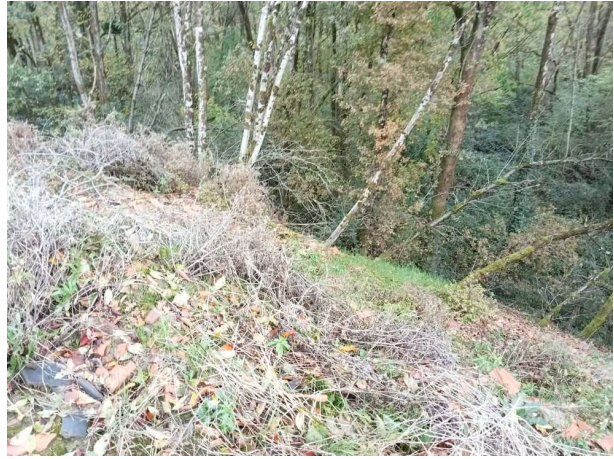
En revanche, le massif de déchets – qui s'est constitué au fil du temps jusqu'à atteindre et ensevelir en partie les arbres limitrophes (cf. vues ci-dessous) – subsiste.

Ce massif surplombe le boisement avec des fronts particulièrement abrupts. La configuration actuelle de cette masse meuble – dont les caractéristiques rhéologiques et le comportement viscoplastique ne sont pas connus – présente un risque d'affaissement alors que sa stabilité reste à démontrer.

Il est demandé à l'exploitant, sous quatre mois

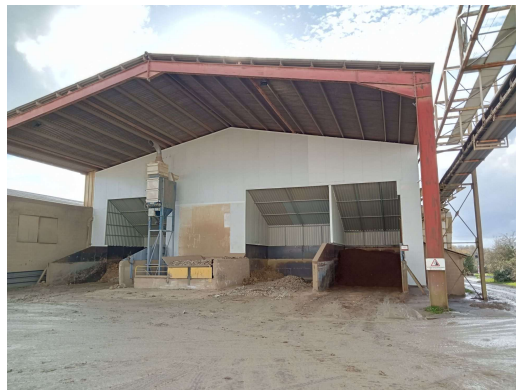
- l'exploitant a indiqué avoir finalisé les réglages sur le ventilateur pour en limiter les vibrations (en particulier, remplacement du châssis supportant le ventilateur pour contenir les vibrations) ; le faible niveau sonore a été constaté qualitativement lors de la visite terrain ;
- il a bien été constaté que les trémies de sable et d'argile ont bien été capotées (voir photographie ci-après).

Il est demandé à l'exploitant, sous trois mois, de réaliser une nouvelle mesure acoustique au point 9 de la ZER en période nocturne afin de confirmer l'efficacité des actions mises en œuvre pour réduire les niveaux sonores dans le secteur.
