Rapport de l'inspection des installations classées

Visite d'inspection du 29 octobre 2025

Rocamat

Le présent rapport rend compte de l'inspection réalisée le 29/10/2025 dans l'établissement Rocamat implanté lieu-dit « Bonnillet » 86360 Chasseneuil-du-Poitou. Cette partie « Contexte et constats » est publiée sur le site internet Géorisques (<https://www.georisques.gouv.fr/>).

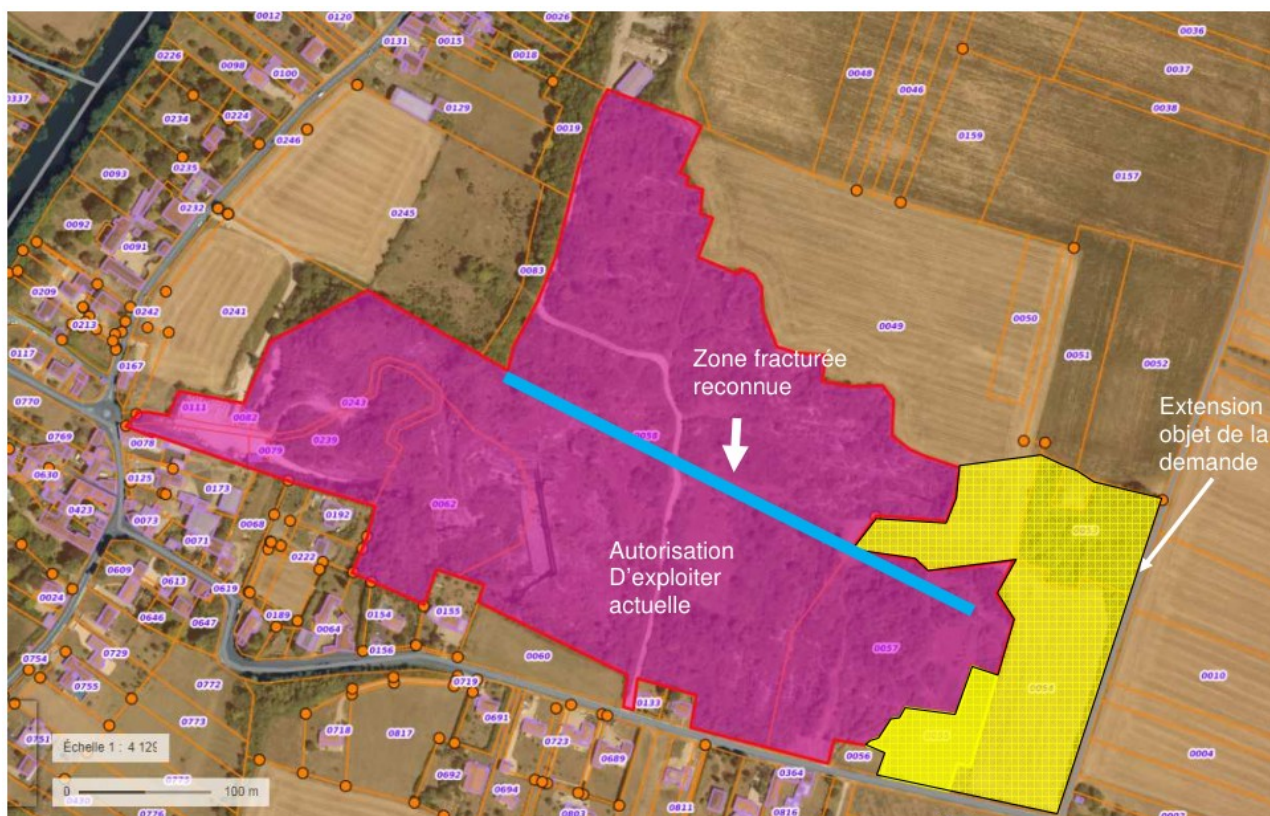
Annexe : plan de la carrière et zone faillée (karst)

Dans le cadre de la préparation de la visite d'inspection, l'exploitant a porté à la connaissance de l'inspection le 9 octobre 2025 la fin de la réalisation d'un ouvrage de franchissement d'une zone faillée (karst) qui empêchait jusque-là l'accès à la zone nord de la carrière (cf. plan en annexe).

Or, cette information n'a pas été communiquée à l'inspection avant sa réalisation, conformément à l'article R181-46 du code de l'environnement. Pourtant, l'aménagement réalisé n'est pas explicitement prévu par l'arrêté d'autorisation du 24 juillet 2003.

L'exploitant a transmis des rapports de suivi des travaux établis par le cabinet ANTEA ayant réalisé l'étude géotechnique (visites des 20/09, 26/09 et 02/10/2025). Les travaux ont consisté dans le creusement d'une galerie de 18 m de long, pour une hauteur de 4 m et une largeur de 5 m, renforcée avec 18 portiques de soutènement.

Le jour de la visite, l'ouvrage était quasiment terminé, restant des grillages pare-blocs à poser en toit de galerie destinés à sécuriser trois zones ponctuelles argileuses identifiées lors du creusement. Le bureau ANTEA avait conclu dans son rapport du 2 octobre 2025 à l'absence de contre-indications à la reprise de l'exploitation au-delà du dernier portique, « sous réserve d'un contrôle visuel de la fissuration secondaire [apparaissant en toit de galerie] et de sa disparition progressive au niveau du parement ouest de la galerie ». Le jour de la visite, la découpe des premiers blocs d'extraction avait ainsi commencé en aval de l'ouvrage, et l'exploitant a confirmé leur mauvaise qualité due à cette fissuration secondaire.

Nonobstant les informations déjà communiquées à l'inspection concernant l'ouvrage de franchissement de la zone faillée, l'exploitant transmettra à l'inspection dans un délai d'un mois un porter-à-connaissance (PAC) comprenant tous les documents en sa possession de la conception

du projet à la réception finale des travaux, avec les justificatifs de la pose de grillages anti-blocs en toit de galerie.

Ce PAC définira également les mesures prises pour sécuriser la galerie en aval de l'ouvrage de franchissement, notamment les mesures de suivi de la fissuration secondaire telles que préconisées par le bureau d'études ayant réalisé l'étude géotechnique et le suivi des travaux de l'ouvrage de franchissement.

L'exploitant proposera toutes les mesures de suivi à mettre en place, et non spécifiquement les mesures de suivi de la fissuration secondaire.
