Rapport de l'Inspection des installations classées

Visite d'inspection du 30/03/2026

Cabinet SELARL LGA à Angoulême

Site de la Rue de l'Industrie 16470 Saint-Michel)

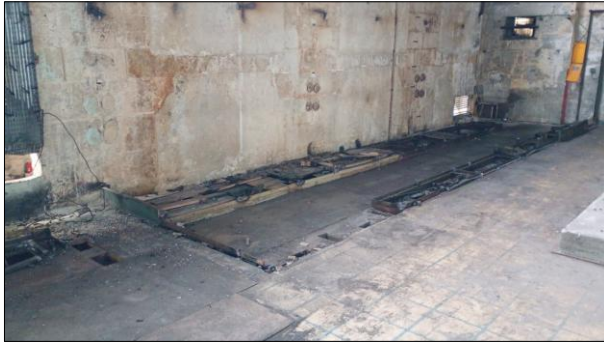
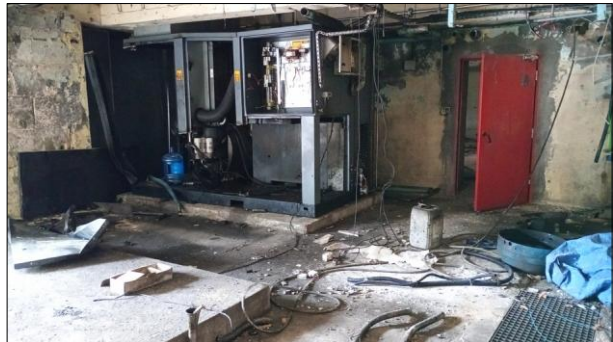
Selon le liquidateur judiciaire, le site n'est plus alimenté en courant électrique. La centrale électrique recevant l'énergie depuis le réseau extérieur a été complètement démantelée. De plus, les différentes armoires électriques présentes aux différents postes du site ont été vidées de leurs câbles électriques (cf. photos ci-après).

La chaudière gaz semble ne plus être alimentée. Une vérification doit être assurée.

Afin d'assurer la suppression de tout risque d'explosion pour quelque raison que ce soit, l'alimentation en gaz de la chaudière doit être fermée et sécurisée pour éviter qu'elle ne soit remise en service facilement.

Tous documents attestant ou justifiant que le site n'est plus alimenté ni en électricité ni en gaz doivent être fournis au bureau d'étude en charge du suivi de la mise en sécurité pour l'établissement de l'attestation de sécurité ou ATTES SECUR.
