## **Rapport de l'Inspection des installations classées**

Visite d'inspection du 01/07/2026

#### **SRPVI ex SRT Verre ex SRTV Ménager**

Rue Louis Blériot  
ZA Fief du roy  
16100 Châteaubernard  
*Site inspecté de Merpins*

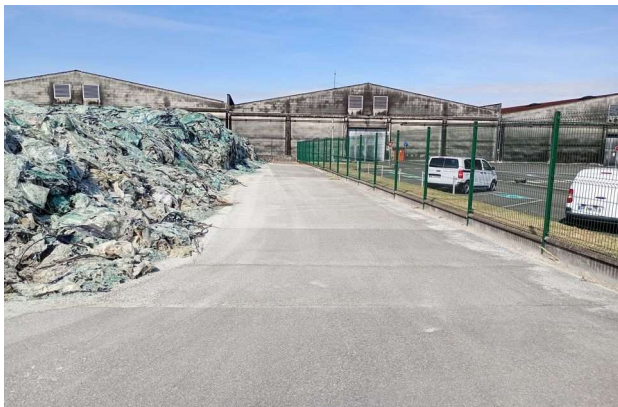
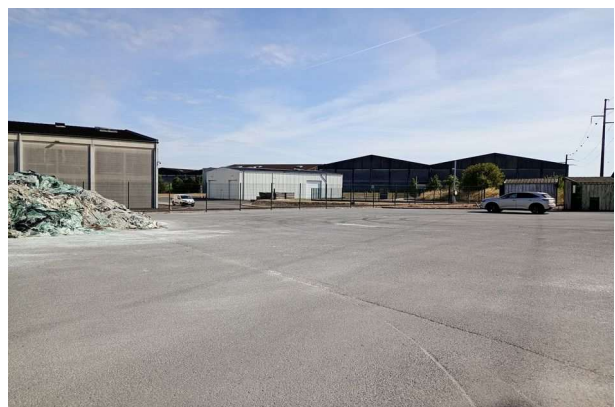
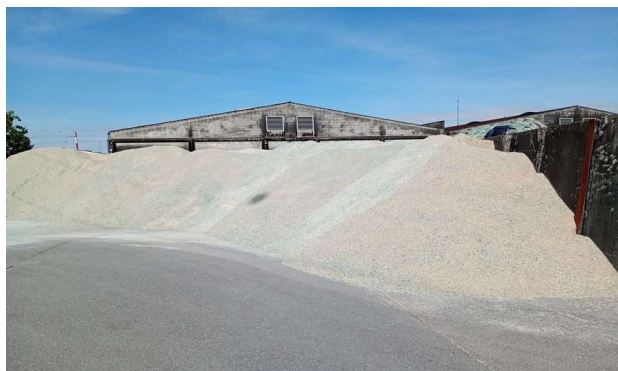
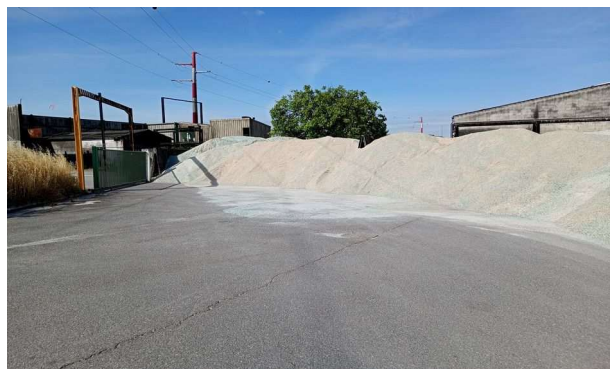
En premier lieu, le tas de verre de pare-brise, initialement stocké en limite de clôture, a été déplacé, créant ainsi une bande libre d'environ 5 mètres entre le tas et la clôture. Ensuite, le verre broyé, également entreposé en bordure de clôture, a été réaffecté à la zone centrale du site (limitant les envols aux abords et au-delà des limites du site de SRPVI), le long de paroi en béton d'une hauteur d'environ 4 mètres. Enfin, la zone concernée a été soigneusement balayée afin de prévenir tout envol de poussières.

Lors de cette inspection, bien qu'un vent soutenu soit présent, aucun envol de poussières de verre n'a été observé en provenance des stocks de Merpins de SRPVI et il a été constaté que les tas de verre avaient été effectivement déplacés (conformément aux indications supra) et que les sols étaient propres.

Un échange avec l'exploitant a permis de convenir de la nécessité d'une surveillance régulière du périmètre des clôtures de séparation. Cette surveillance vise deux objectifs : d'une part, s'assurer de l'efficacité des mesures prises, notamment le déplacement et le nettoyage, et d'autre part, proposer des solutions alternatives si nécessaire. De plus, il a été recommandé de limiter la quantité et la hauteur de stockage (et notamment pour ce qui concerne les tas de déchets broyés), afin de réduire les nuisances potentielles.
