Rapport de l'Inspection des installations classées

Visite d'inspection du 23/02/2026

ADLER PELZER France West SAS ex FAURECIA INTERIEURS MORNAC

Références : 2026 199 UbD16-86 Env

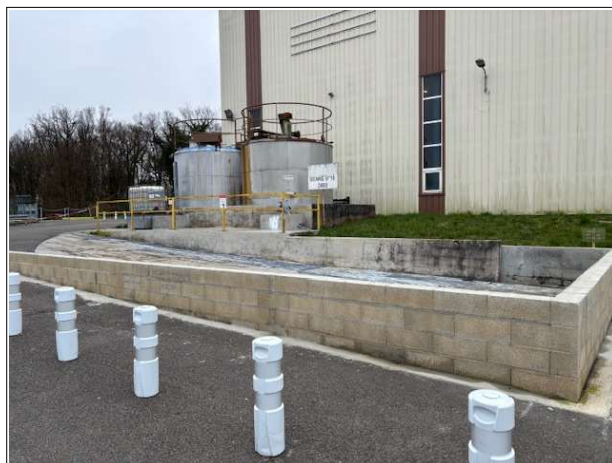
N° 5 : Rétention – dépotage LATEX

Lors de la présente inspection, il a bien été constaté que le nettoyage de la zone avait été effectué. L'exploitant avait justifié, suite aux constats effectués lors de la précédente inspection, de l'absence d'impact des écoulements de latex dans le réseau pluvial du site.

L'exploitant a bien réalisé les travaux demandés pour disposer d'une rétention fixe au niveau de la zone de dépotage camion des produits liquides de type latex (proximité bâtiment 709). La rétention maçonnée a bien été constatée par les inspecteurs (voir photo ci-dessous).

Aussi lors de la visite terrain, un affichage de type consigne indique la nécessité de « fermer la vanne » en amont de tout dépotage de latex.
