Rapport de l'Inspection des installations classées

Visite d'inspection du 27/01/2026

NAVAL Group

Références : 2026 070 UbD 16-86 Env

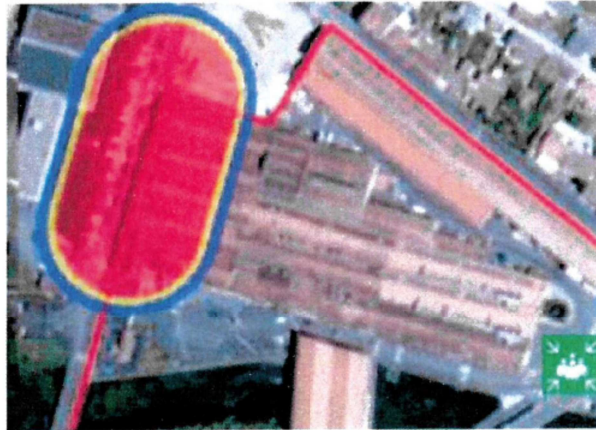
Ce plan précise les mesures particulières à réaliser en cas d'alerte, d'évacuation et de conduite à tenir. De plus, il est précisé que le stockage « de toute matière combustible est interdit dans la zone à risque identifiée sur le plan ci-dessous ». Lors de la visite terrain, aucun combustible apparent n'a été relevé dans la zone.

Enfin, aucun des trois exercices réalisés n'a intégré la vérification de l'absence de matières combustibles dans la zone rouge (cf. cartographie supra).

<p>Demande à formuler à l'exploitant à la suite du constat :</p> <p>Il est demandé à l'exploitant, sous deux mois, de :</p> <ul style="list-style-type: none"> - s'assurer que le plan d'urgence établi avec la société ETSA est toujours d'actualité (numéro de téléphone à jour...) et de le dater ; - compléter à cet effet, le plan d'urgence pour exiger lors d'exercices et en situations réelles, l'absence de matières combustibles dans la zone à risque entre Naval Group et ETSA (cf. plan supra) ; - doter les équipiers / pompiers internes au site d'une habilitation leur permettant de couper l'alimentation en gaz en cas de sinistre observé de fuite de gaz et/ou de jet enflammé alimenté par une fuite de gaz.
<p>Type de suites proposées : Avec suites</p>
<p>Proposition de suites : Demande d'action corrective</p>
<p>Proposition de délais : 2 mois</p>
