Rapport de l'Inspection des installations classées

Visite d'inspection du 30/01/2026

INNOV'IA

Références : 0007204476/2026-85

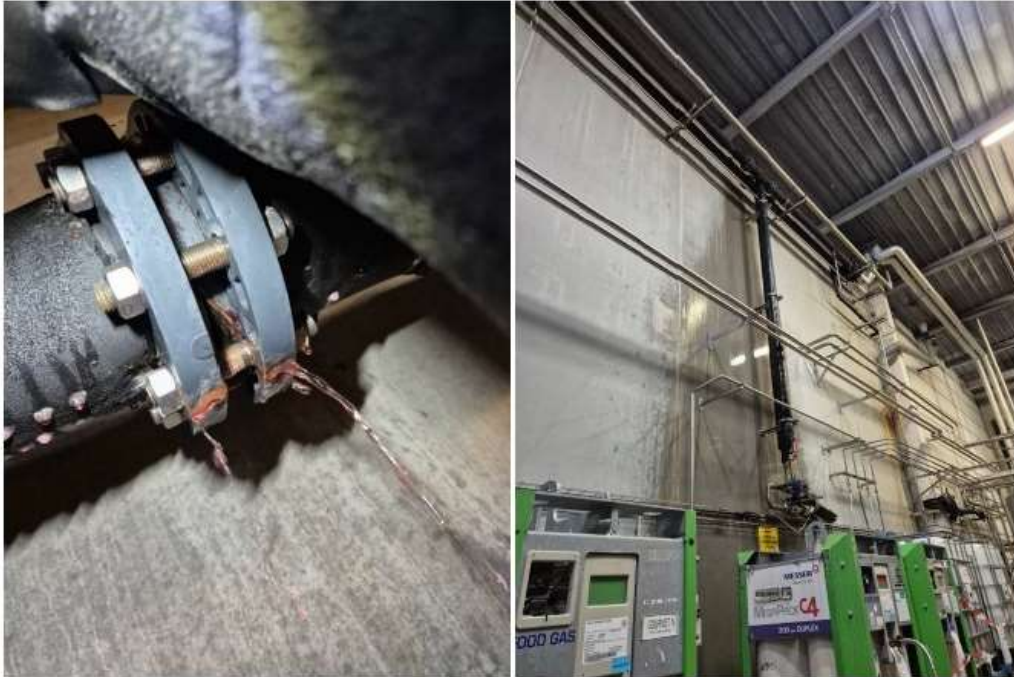
Le samedi 10 janvier, l'exploitant constate une fuite sur une canalisation du réseau d'eau glacée située en hauteur (du propylène glycol est injecté dans ce réseau d'eau afin d'éviter le gel).

Cette fuite est confirmée vers 9h/9h30. Le cadre d'astreinte applique la procédure et met en place la déviation des eaux industrielles du poste de relevage (PRU) vers le bassin de sécurité. Les eaux de process ne sont plus envoyées vers le bassin tampon aéré (BTA) mais celui-ci rejette toujours vers le réseau communal.

À l'issue du rechargement du réseau en propylène glycol, la fuite est estimée à 500 litres de produit.

<p>Concernant les causes de cette fuite, l'exploitant précise que le tronçon de la canalisation concernée est en PVC alors que d'autres parties sont en inox. La fuite a eu lieu au niveau d'une bride. Des travaux récents ont eu lieu sur la canalisation ayant pu conduire à un mouvement de celle-ci et par manque de supportage, à la fuite au niveau de la bride.</p> <p>Le 11 février 2026, l'exploitant a réalisé la télédéclaration d'incident sur le site entreprendre service public.fr.</p> <p>Concernant les actions correctives, l'exploitant a indiqué :</p> <ul style="list-style-type: none"> - remplacer, avant le 31 août 2026, la canalisation du réseau d'eau glacée par une canalisation en inox et augmenter le nombre de supports, - effectuer des rondes régulières de surveillance de la canalisation, - modifier, à compter du 15 février 2026, l'automatisme pour stopper les pompes 12849 et 12851 situées en sortie du BTA lorsque la DCO est trop importante dans le canal de rejet. La concentration limite fixée est de 3090 mg/l.

<p>Demande à formuler à l'exploitant à la suite du constat :</p> <p>L'exploitant informe l'inspection des installations classées de la mise en place effective des actions correctives liées au remplacement de la tuyauterie du réseau d'eau glacée et de la modification de l'automatisme visant à arrêter le rejet d'eaux industrielles dans le réseau communal en cas de dépassement de la concentration en DCO.</p>
<p>Type de suites proposées : Avec suites</p>
<p>Proposition de suites : Demande d'action corrective</p>
