Rapport de l'Inspection des installations classées

Visite d'inspection du 13/03/2025

ORECO-Luprie

Boulevard Oscar Planat
16100 Cognac

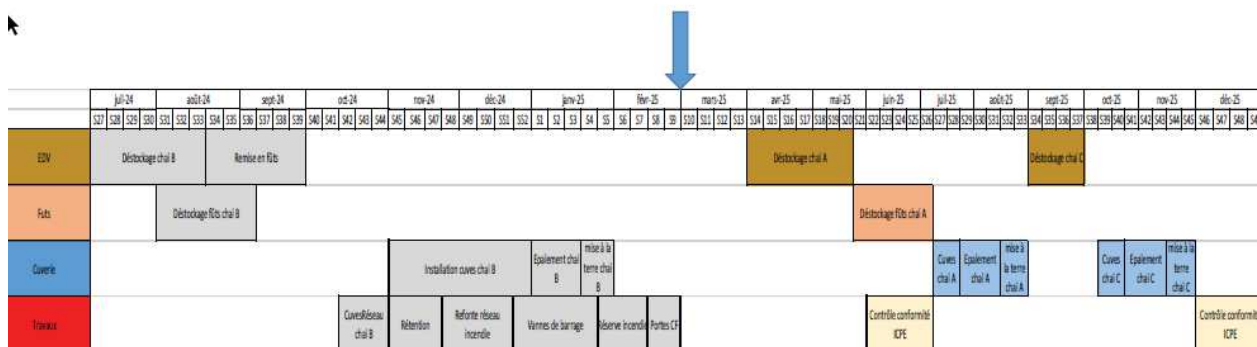
Planning de modernisation site de Luprie révisé pour l'année 2025:

| Constats : Au jour de l'inspection, seul le chai B est dans la configuration demandée par l'APC de 2024. L'inspection a bien constaté que le muret ceinturant la zone de stockage d'alcools était bien d'une hauteur de 50 cm et aucun stockage d'alcools et de combustibles n'a été constaté en dehors des 730 m ² sus-cités. Les chais A et C doivent être aménagés suivant le calendrier ci-dessus et le site sera conforme aux configurations imposées au plus tard pour la fin 2025. Calendrier de mise en conformité : |
