Rapport de l'Inspection des installations classées

Visite d'inspection du 29/08/2025

Distillerie de MATHA-Champs du Chateau

Références : 2025 1090 UbD 16-86 Env
Code AIOT : 0007205481

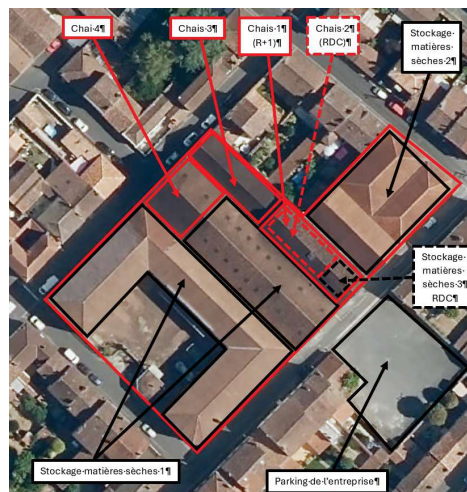
Lors de la visite des installations, il a bien été constaté que seuls les chais 1 et 2 stockaient des contenants avec de l'alcool. En outre, l'état des stocks indiquait un stockage de 125 m³ réparti sur ces deux chais (sachant que le chai 2 est un stockage d'alcools en mezzanine au-dessus du chai 1). Les quantités stockées sont conformes à l'attendu.

Les stockages de matières sèches ont bien été observés dans les locaux prévus à cet effet, selon le plan d'implantation supra. L'état des stocks des matières sèches indique au jour de l'inspection que 306,421 tonnes étaient stockées (dont 155,84 t de bouteilles en verre). Ainsi, le stockage de combustibles présents était d'environ 160 tonnes. L'établissement n'est donc pas redevable d'un classement au titre de la rubrique 1510.

Enfin lors de la visite des installations, il a été constaté que des contenants (barriques, tonneaux), vides sans alcools étaient stockés dans les chais 3 et 4. L'inspection a rappelé à l'exploitant que les chais 3 et 4 devaient aussi être débarrassés des stockages de combustibles. L'exploitant a indiqué qu'avec la crise, le chai prévu non loin du site de MATHA n'a pas débuté et a retardé les transferts de contenants vides.

Il est demandé à l'exploitant de régulariser la situation au plus vite en vidant les chais 3 et 4 de toutes matières combustibles.
