Rapport de l'Inspection des installations classées

Visite d'inspection du 12/06/2025

THOMAS HINE ET CO.

16 quai de l'orangerie
16200 Jarnac

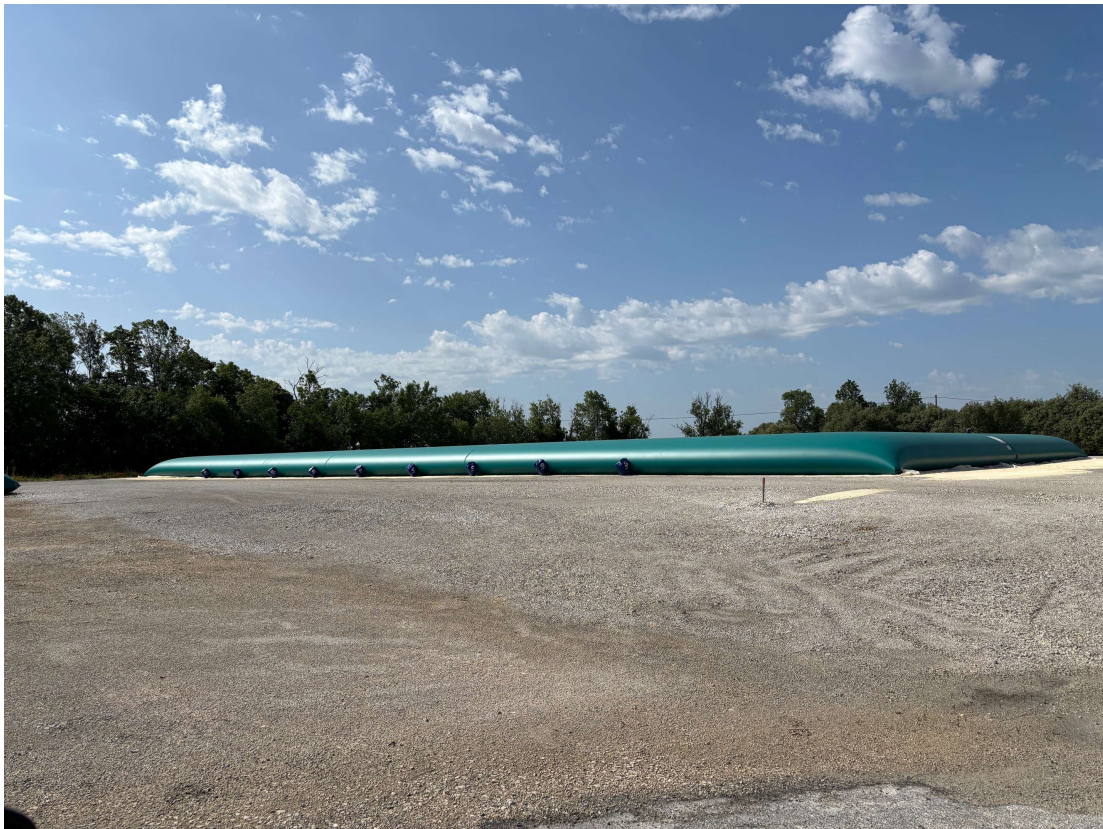
Depuis lors, l'exploitant a transmis des photos attestant de l'ajout de la réserve incendie de 2000 m³ munie de 9 aires d'aspiration pompiers. Le coût associé à l'installation de la réserve (terrassement, réserve, remplissage en eau...) était d'environ 310 k€.

La visite d'inspection a permis de constater que la réserve incendie *supra* était présente et que le volume d'eau requis est disponible ainsi que les prises d'aspiration et aires de stationnement pompiers. L'exploitant a précisé avoir pris contact avec le SDIS pour procéder à la réception de ladite réserve par la réalisation d'un essai de mise en aspiration. À ce jour, l'exploitant n'a pas eu de retour du SDIS.

| Il est demandé à l'exploitant, sous deux mois, de faire réceptionner (essais de mise en aspiration par un engin du SDIS...) la réserve incendie de 2000 m³ par le SDIS et de transmettre le PV de réception à l'inspection. |
