## **Rapport de l'Inspection des installations classées**

Visite d'inspection du 06/03/2025

#### **CUMA DE DISTILLATION DE FOUGEARS**

Références : 2025 342 UbD 16-86 Env  
Code AIOT : 0007205567

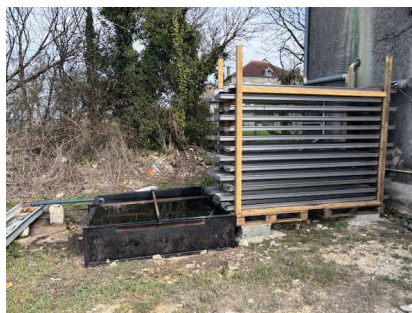
L'exploitant a mis en place le dispositif suivant (voir photo ci-dessous) pour permettre à l'eau chaude en sortie de distillation de refroidir avant d'être rejetée dans le milieu naturel.

L'inspection a constaté que la température dans l'eau du bac tampon avant rejet était nettement inférieure à la limite des 30 °C.

L'exploitant a remédié à l'écart observé lors de l'inspection précédente.
