## **Rapport de l'Inspection des installations classées**

Visite d'inspection du 14/10/2025

**Ferme éolienne Availles-Thouarsais-Irais**

Références : 0007209292 / SG / 2025 / 381

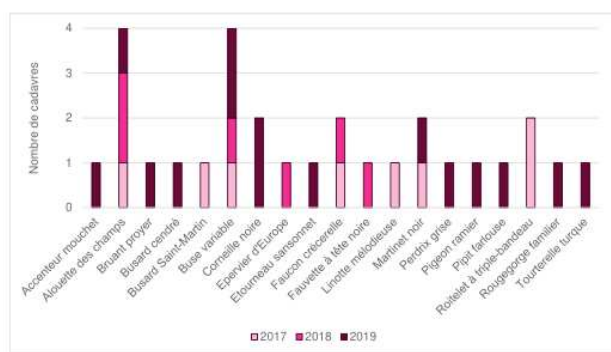
Figure 28 : Mortalité brute globale sur le parc de 2017 à 2019

Sur 29 cadavres découverts en 3 années de prospections (8 en année 1, 6 en année 2 et 15 en année 3), 6 sont des rapaces diurnes.

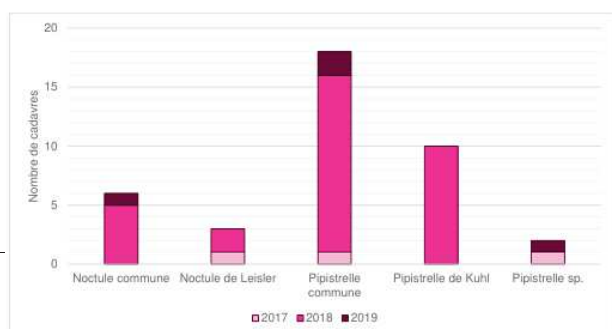
Figure 47 : Mortalité brute globale sur le parc de 2017 à 2019

Sur les 5 espèces découvertes, la Noctule commune (6 cadavres) présente le statut de conservation le plus défavorable (VU). Un total de 39 cadavres ont été recensés sur les 3 années de prospections (3 en année 1, 32 en année 2 et 4 en année 3).
