## **Rapport de l'Inspection des installations classées**

Visite d'inspection du 16/01/2026

#### **Energie Eolienne des Hauteurs de Gâtine**

Cette inspection intervient suite à la déclaration d'accident réalisée par l'exploitant, le 12 janvier 2026, en application de l'article R.512-69 du code de l'environnement : rupture d'une pale de l'éolienne E3

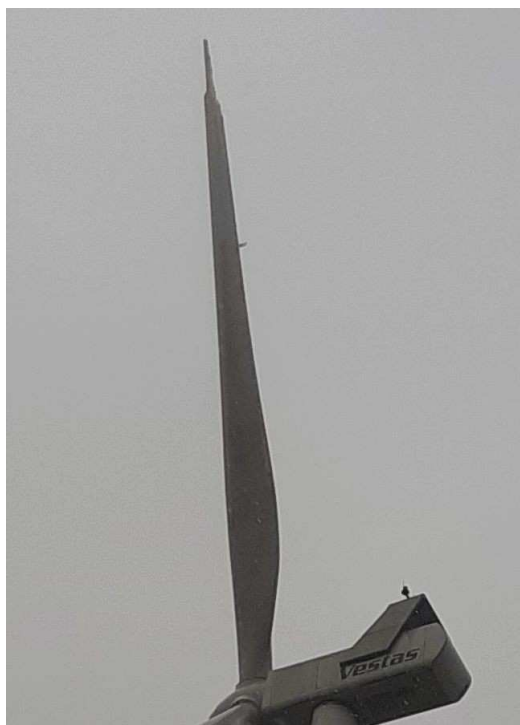
Sur site, le 16 janvier, nous constatons que le rotor de l'éolienne E3 n'est pas en rotation. Ses pales sont mises en drapeau ; la nacelle est orientée face au vent (c'est à dire orientée vers le Sud) ; son rotor est quasiment immobile, la pale C est dirigée vers le haut (photo 1). Les autres éoliennes E1, E2, E4 et E5 sont en fonctionnement. Quand nous passons, vers 13h30, devant l'afficheur de puissance installé sur le poste de livraison, la puissance totale produite par le parc éolien est d'environ 1,2 MW. ENERTRAG précise que E3 est maintenue en roue libre sans freinage pour éviter le fluage de l'arbre primaire, et que les autres machines n'ont pas été arrêtées en l'absence d'explication sur les causes de l'accident. L'accès à la plate-forme adossée à l'éolienne E3 est empêché par une rubalise. Il n'y a pas d'agent de sécurité.

Le 19 janvier 2026, ENERTRAG a transmis à la DREAL le rapport de la reconnaissance des pales de E3 réalisée par SINGULAIR le 14/01/2026 (document en anglais). Ce rapport, strictement descriptif, décrit 35 défauts sur la pale C tous classés en catégorie 5 (défaut critique nécessitant une action immédiate). La société de maintenance Deutsche Wind Technik SARL ajoute que les investigations sur les causes se poursuivent et feront l'objet d'un rapport détaillé, en précisant que les premières observations semblent accréditer l'hypothèse d'un impact par la foudre (hors dimensionnement).

Photo 1 : pale cassée

Le parc doit être arrêté jusqu'à ce que le risque de reproduction de l'accident sur une autre éolienne soit définitivement écarté.

Dans l'hypothèse où un impact par la foudre serait à l'origine du bris de pale, le dimensionnement et la maintenance des systèmes de protection contre la foudre des 5 éoliennes du parc doivent aussi être examinés par le rapport d'accident.

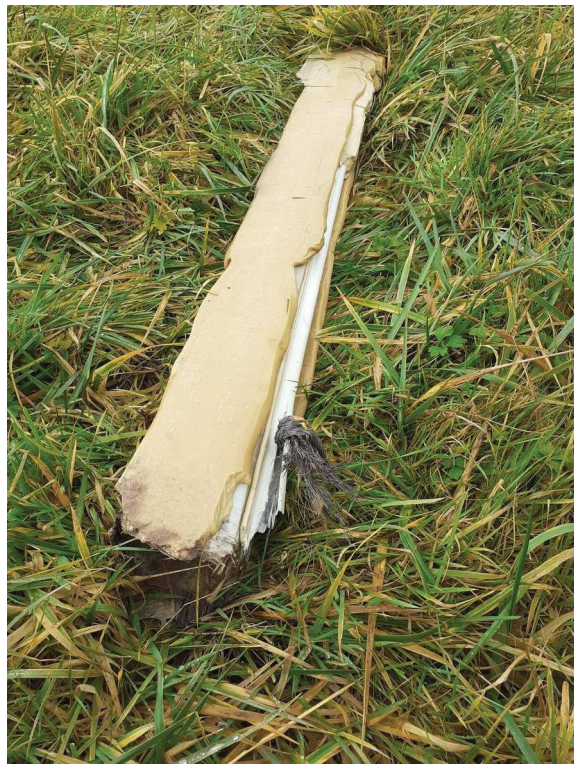
- de petits débris ( inférieurs à 14 centimètres) distribués surtout à l'Est de l'éolienne, jusqu'à environ 80 m (photo 4) ;
- deux gros débris (au sol, un morceau de poutre d'environ 1 m ; dans un arbre, une lame de fibre de verre d'environ 5 m), placés à environ 15 m et 40 m au Nord du mât de E3 (photos 2 et 3)

Photo 2 : gros débris près de l'éolienne

Les débris de pales doivent être ramassés.

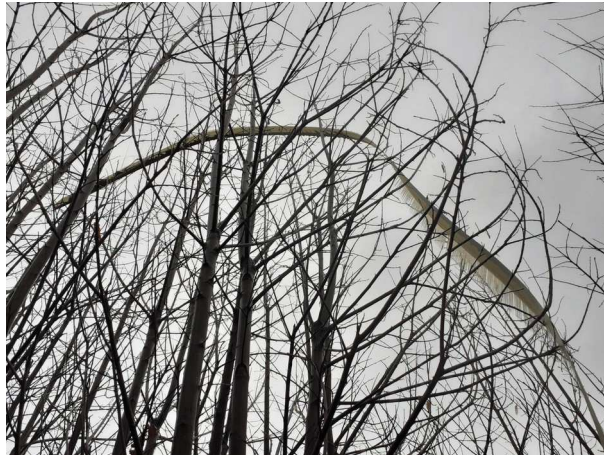
Photo 3 : gros débris plus loin de l'éolienne

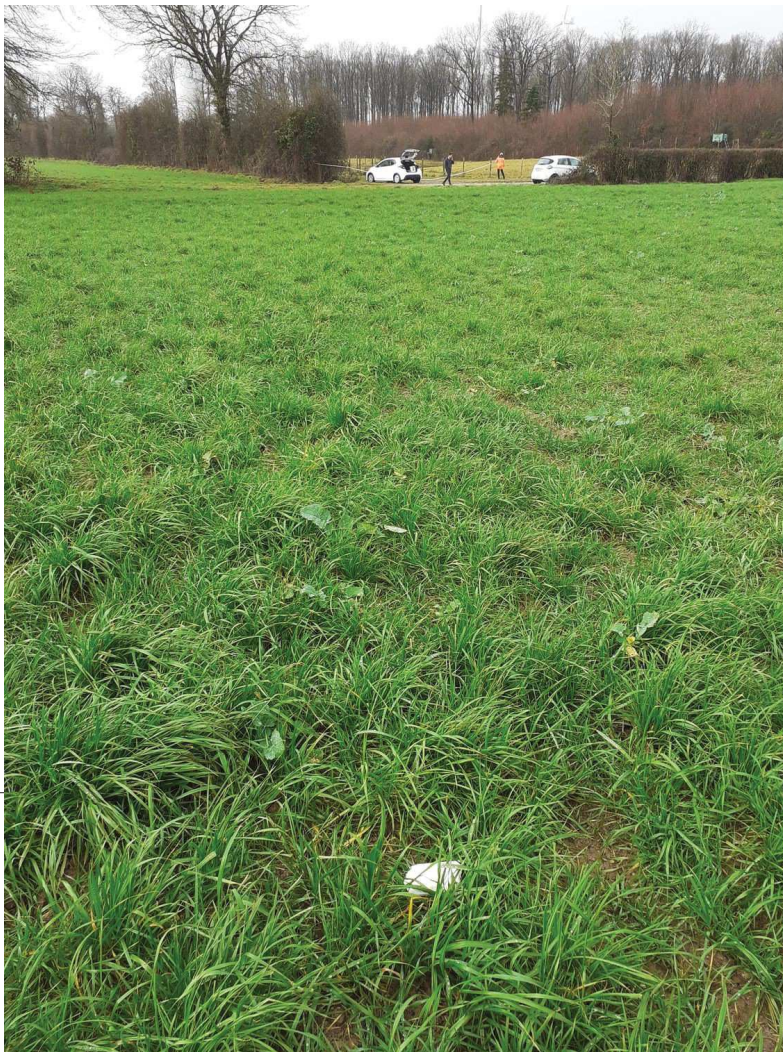
Photo 4 : petit débris lointain

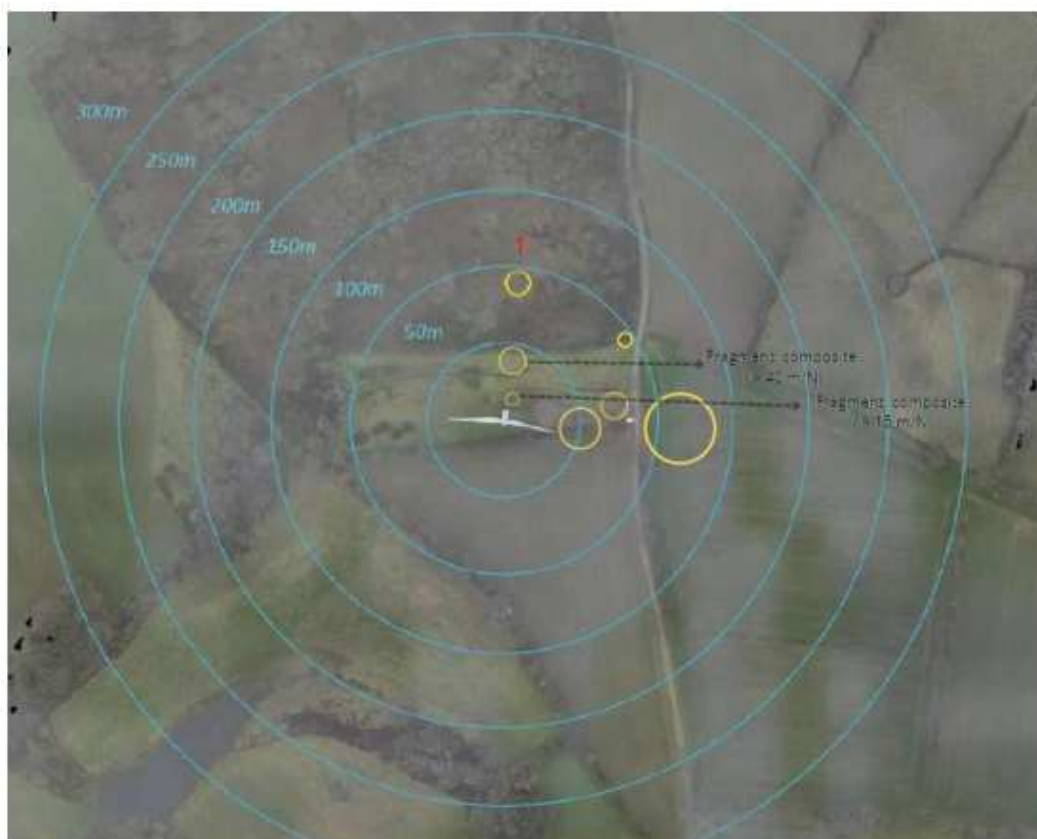
Enfin, le 23/01/2026, l'exploitant du parc éolien a complété sa déclaration d'accident, en transmettant une carte des retombées de débris de la pale C retrouvés au sol et dans un arbre (photo 5).

Photo 5 : cartographie  
de localisation des  
débris
