## **Rapport de l'Inspection des installations classées**

Visite d'inspection du 19/12/2024

#### **SIAAP**

Références : DRIAT-IF/UD94/SRIC/PRAU/2025/FM/N°290GR

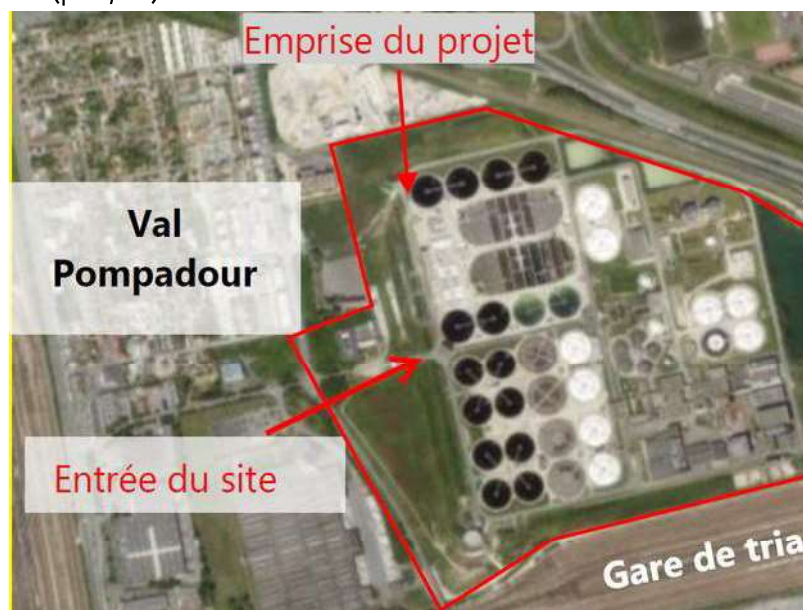
- extrait document exploitant (dossier de demande d'autorisation désinfection 2021) -

- en ce qui concerne les mesures en limite de propriété (indiquées comme telles dans le rapport), l'inspection constate qu'elles ont été effectuées relativement proches des bâtiments (cf. la mention apparaissant p12/49 : « à l'extérieur, sur le bandeau périmétrique en limite de propriété (pied de talus) »), mais pas en limite de propriété (pour mémoire, limite de propriété en rouge sur la carte ci-dessous)
- les points fixes plus éloignés (PF1 et PF2), sont toujours inscrits dans les limites de site, et ne peuvent donc pas être considérées comme des mesures réalisées à l'endroit ou à proximité raisonnable de zones à émergence réglementée, dont le prestataire rappelle d'ailleurs la définition en annexe du rapport (p20/49).

L'inspection considère que les mesures n'ont pas été réalisées conformément aux exigences

<p>réglementaires.</p> <p><b>Non-conformité 1 : contrairement aux dispositions de l'article 2.4 de l'annexe à l'arrêté préfectoral n°2022/02358 du 04 juillet 2022, l'exploitant n'a pas effectué des mesures acoustiques (niveau de bruit et émergence), dans les conditions prévues au titre 6 de l'annexe à l'arrêté préfectoral d'autorisation du 20/10/2010, dans l'année suivant la mise en service de l'installation.</b></p>
<p><b>Demande à formuler à l'exploitant à la suite du constat :</b></p> <p>Conformément aux dispositions de l'article 2.4 de l'annexe à l'arrêté préfectoral n°2022/02358 du 04 juillet 2022, l'exploitant doit effectuer des mesures acoustiques (niveau de bruit et émergence), dans l'année suivant la mise en service de l'installation, et conformes aux conditions prévues au titre 6 de l'annexe à l'arrêté préfectoral d'autorisation du 20/10/2010.</p>
<p><b>Type de suites proposées :</b> Avec suites</p>

<p><b>Proposition de suites :</b> Demande d'action corrective, Demande de justificatif à l'exploitant</p>
<p><b>Proposition de délais :</b> 3 mois</p>
