**Rapport de l'Inspection des installations classées**  
Visites d'inspection du 17/11/2023 et du 05/08/2025

**RATP**

**CARREFOUR DE LA POMPADOUR**

Références : DRIEAT-IF/UD94/SRIC/PRAU/2025/FM/N°330GR

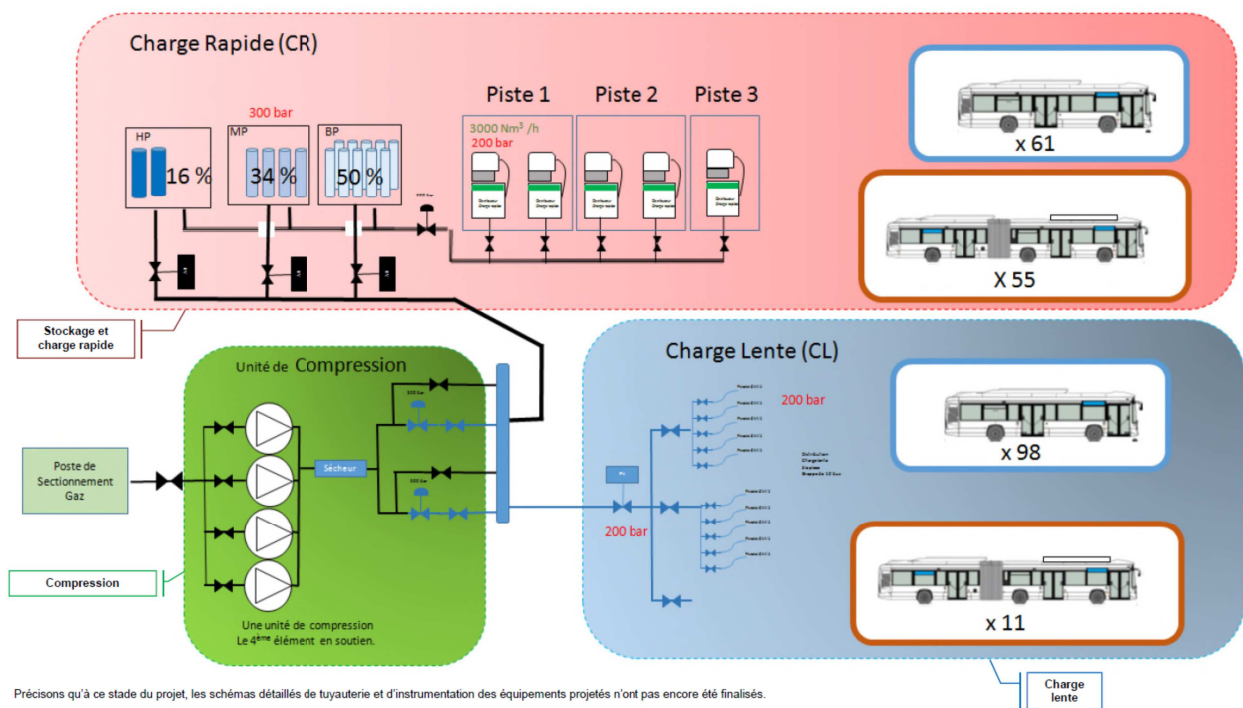
Figure 1: Extrait du PAC (réf. CRL\_MRB2015-5811HA\_dossier ICPE\_20171406\_11 , page 69)

Nonobstant le fait que le dossier indique « les schémas détaillés de tuyauteries et d'instrumentation des équipements projetés n'ont pas encore été finalisés » (au moment de la rédaction du document), il est possible de voir sur le schéma ci-dessus que la charge lente n'est pas alimentée par l'installation de stockage de bouteilles et ne devrait pas présenter de liaison directe avec celle-ci. Un isolement et une purge du circuit associé au stockage pour l'installation des clapets semblent possibles sans affecter la charge lente des bus (98 bus simples et 11 bus articulés), et par conséquent, en maintenant en service les lignes associées. Cette information est confirmée plus loin dans le document : « la charge sera réalisée au niveau des places de stationnement des bus directement depuis les installations de compression et sans appareil distributeur ». Cette solution n'est toutefois pas mentionnée.

L'exploitant ne propose également pas d'alternative de charges pour les bus associés aux distributeurs rapides dans le schéma afin de garantir la continuité de service, alors que l'intérêt de ce type de distribution est de pouvoir effectuer le ravitaillement en quelques minutes. Il ne donne pas d'information sur la faisabilité opérationnelle et l'impact financier associé (à comparer aux

L'inspection remarque également que chaque élément du stockage semble être pourvu de vannes de sectionnement, qui pourrait permettre d'installer un ou plusieurs clapets anti-retour, par cadre de pression par exemple, sans mettre l'ensemble de l'installation à l'arrêt.

**Demande complémentaire n°1 : l'exploitant justifiera sous deux mois de l'installation de clapet(s) anti-retour protégeant les bouteilles de stockage et participant à l'objectif visant à empêcher que leurs pressions maximales de service ne soient jamais atteintes, en tenant compte des éléments d'appréciations de l'inspection mentionnés précédemment.**
