## **Rapport de l'Inspection des installations classées**

Visite d'inspection du 21/03/2023

**SOGARIS**

Références : DRIAT-IF/UD94/SRIC/PRAU/2023/FM/N°322GR  
Code AIOT : 0007404491

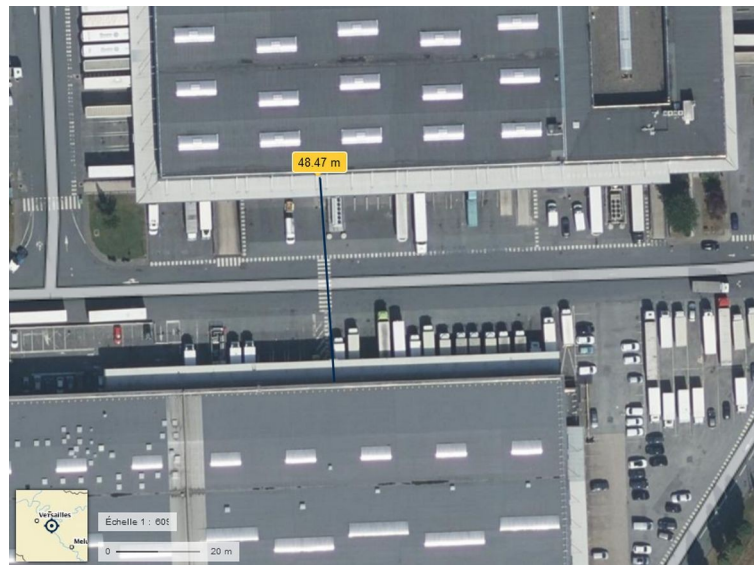
Figure 1: Distances entre parois, bâtiments E et F - évaluation Geoportail par l'inspection, 31/07/23

En excluant les auvents, la distance entre le bâtiment E et le bâtiment F n'est pas de 37 m, mais d'environ 48 m, du moins en ce qui concerne la partie Est, comme le montre la capture d'écran ci-contre :

En ce qui concerne la surface des bâtiments entrant dans le calcul du volume d'entrepôt, les données communiquées par l'exploitant sont visiblement tirées de l'arrêté préfectoral, sans vérification préalable. Elles sont incohérentes.

**Demande complémentaire n°7 : L'exploitant devra statuer sous un mois sur l'ensemble des dimensions des entrepôts, au sens de la réglementation entrepôt et en application du guide associé.**
