Rapport de l'Inspection des installations classées

Visite d'inspection du 05/07/2023

SEALED AIR SAS

Annexe : Constats SEALED AIR 05/07/2023

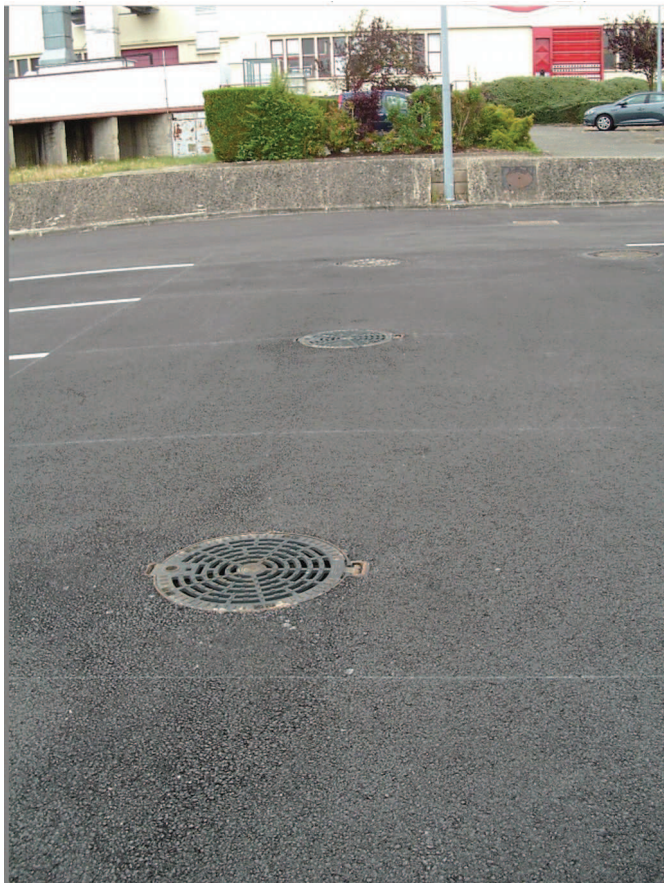
Les eaux pluviales transitent par des cuves enterrées nouvellement installées (volume total de 550 m³) puis dans le bassin d'orage qui est obturable, puis se rejettent via le point EP3. Quand le bassin d'orage est obturé, il se remplit puis par surverse, les cuves se remplissent. L'exploitant a montré à l'inspecteur les bouches d'égout correspondant à chacune des cuves, deux bouches sont grillagées ce qui permet de voir qu'une échelle y descend :

Regards correspondant aux cuves enterrées

L'exploitant transmettra les pièces des ouvrages exécutés relatifs aux cuves de l'extension du bassin d'orage Rue Saint-Denis.

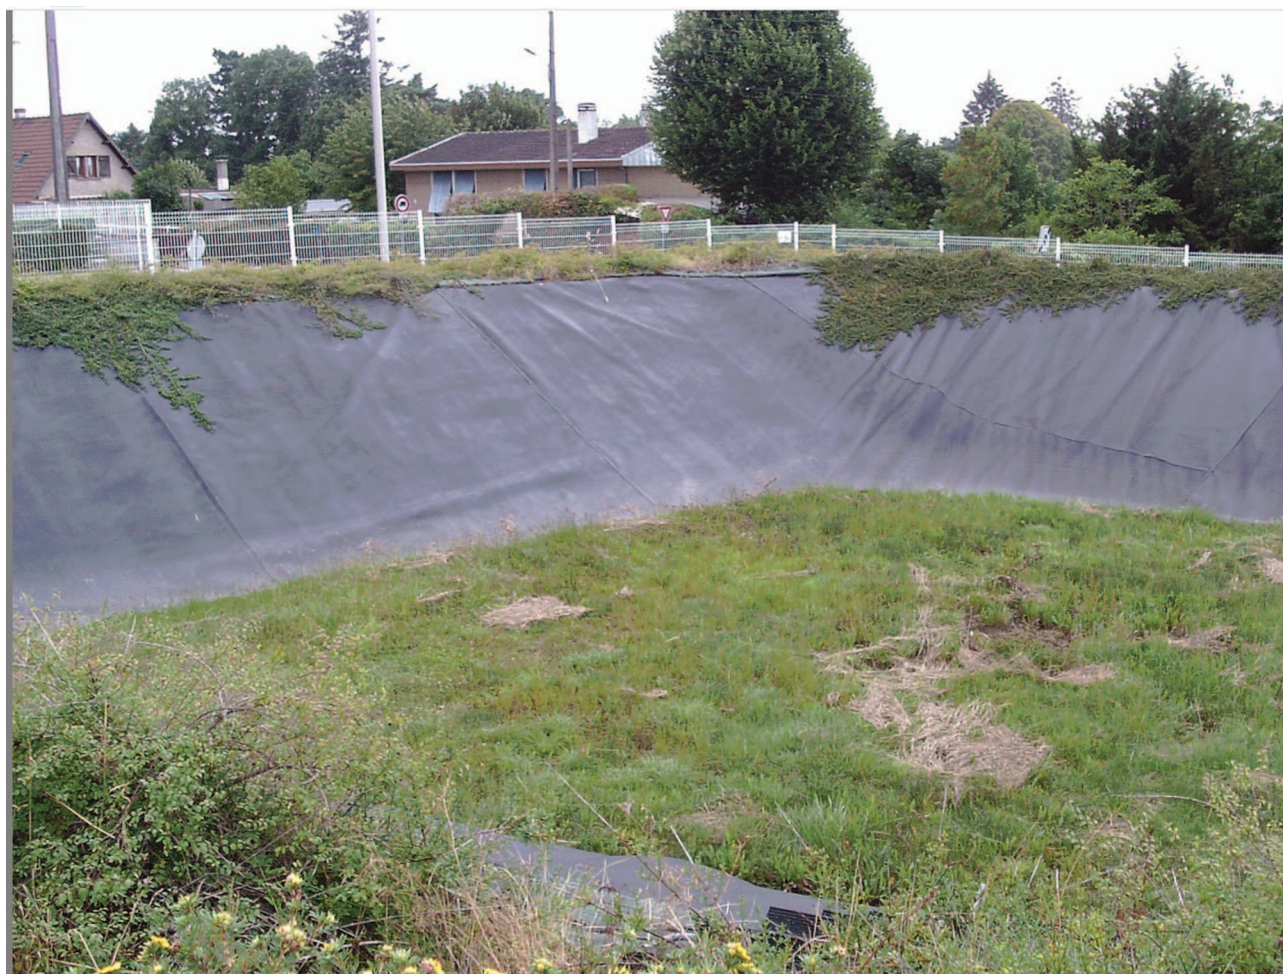
L'inspecteur a constaté la présence du bassin d'orage. Ce bassin n'a pas été curé depuis un certain temps, de l'herbe et de la végétation y poussent.

Le bassin d'orage de la rue Saint-Denis n'a pas été curé.

Bassin d'orage du bassin versant "Rue Saint-Denis"

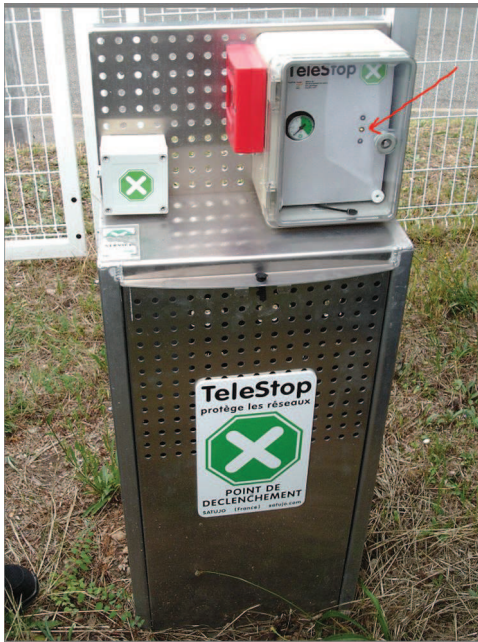
Le dispositif de confinement au niveau du point n°3 (Telestop) indique que l'obturateur est en cours de gonflage (LED orange allumée), alors que ce n'est pas le cas.

Dispositif d'obturation au point de rejet n°3.

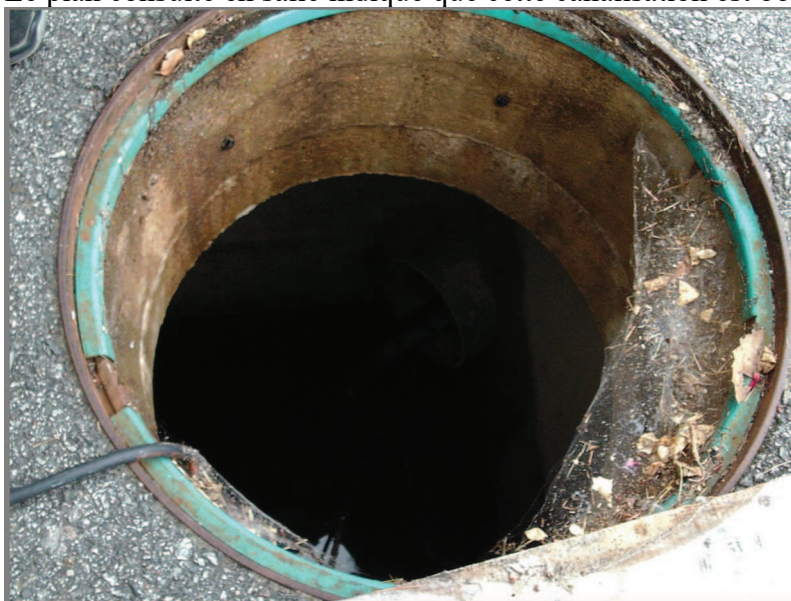
En effet, les eaux pluviales qui y transitaient sont désormais redirigées vers le bassin côté rue St Denis : la canalisation qui se dirigeait vers le point 3b a été bouchée au niveau du regard.

L'inspecteur a pu le constater car suite à l'orage de la veille, le regard contenait de l'eau (et la canalisation vers le bassin étant plus élevée).

Au jour de la visite, une pompe de relevage a été installée pour vidanger ce regard (vers le bassin rue St Denis).

Regard en cours de vidange.

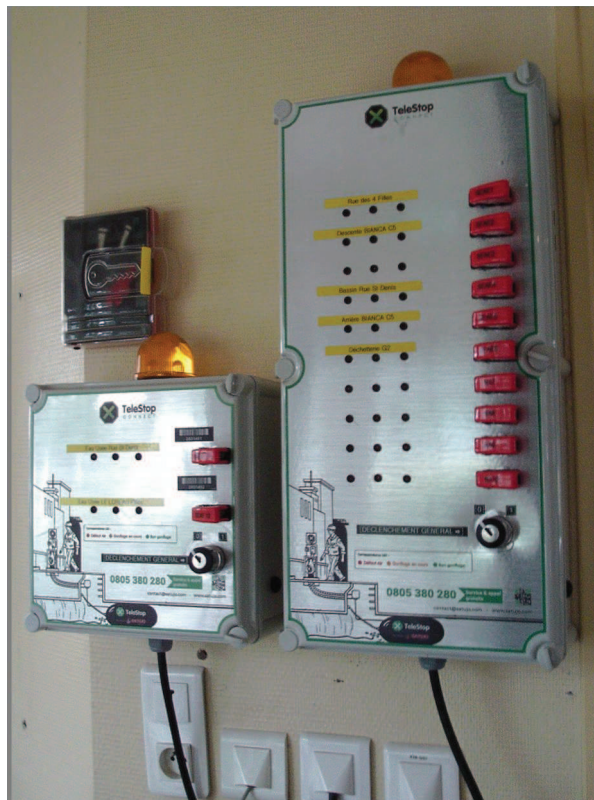
Les deux panneaux relatifs aux téléstop

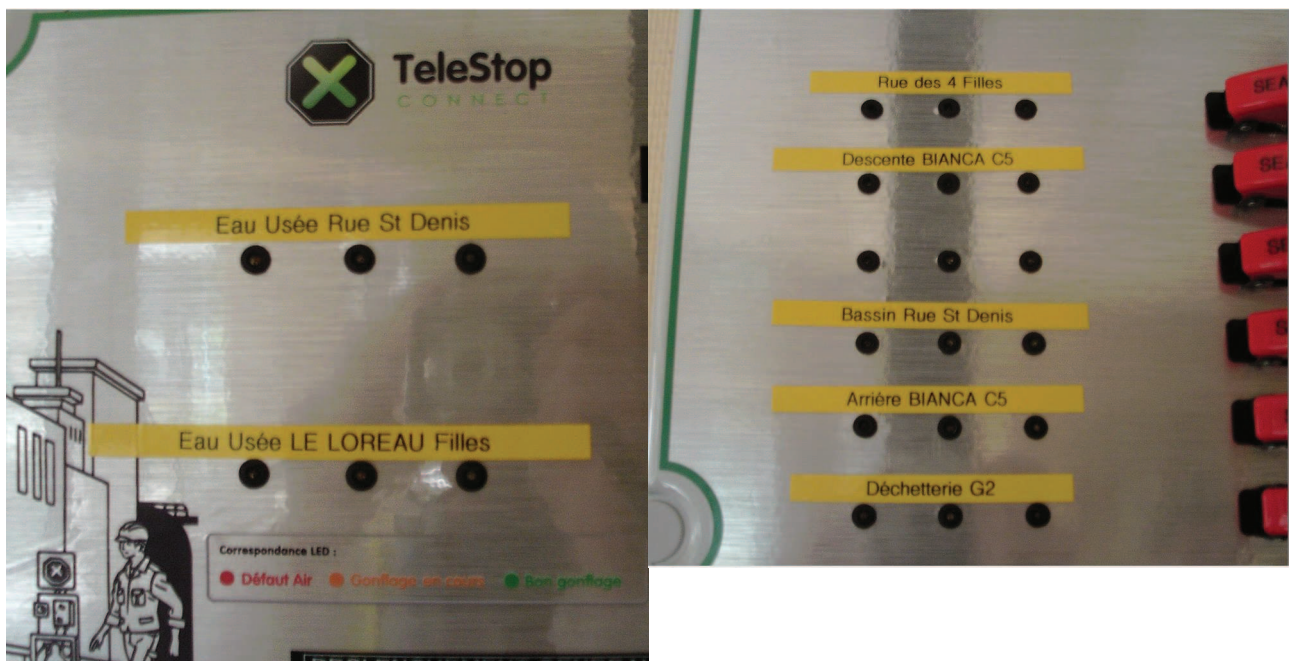
Panneau relatif à l'obturation des eaux usées de process

Panneau relatif à l'obturation des eaux pluviales

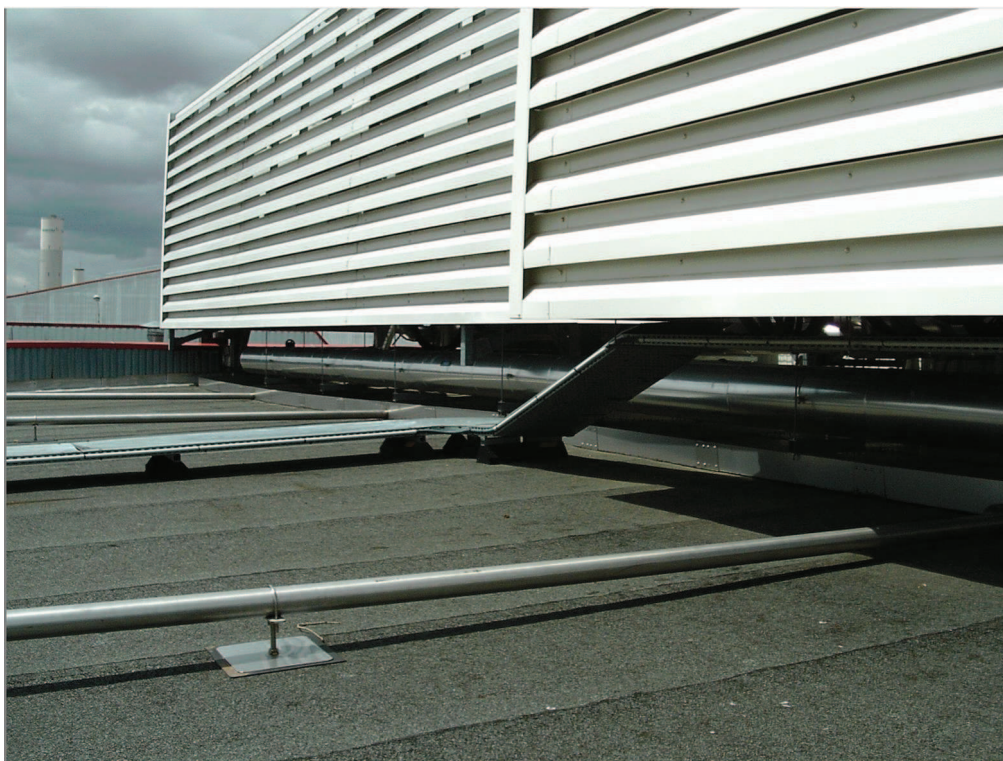
- d'un bac de rétention sous chacun des 3 groupes froids,
- des 3 canalisations issues de chacune des 3 rétentions,
- de la jonction de ces 3 canalisations vers une canalisation aérienne qui se divise en deux : une partie va vers le réseau d'eaux pluviales et une autre va vers une cuve de rétention (RET4 ?). Sur chacune des deux branches se trouve une électrovanne : en temps normal, l'électrovanne sur le rejet d'eaux pluviales est ouverte et l'électrovanne vers la cuve de rétention est fermée, et en cas de détection de fuite, l'électrovanne sur le rejet d'eaux pluviales se ferme et l'électrovanne vers la cuve de rétention s'ouvre.
- du dispositif de détection de fuite de glycol sur les compresseurs.

Bacs de rétention sous les compresseurs et canalisations

L'exploitant précisera si le dispositif de confinement d'une fuite des groupes froids en toiture du bâtiment Film Bas est pleinement opérationnel, transmettra une planche photographique de la cuve de rétention déportée des groupes froids (point d'entrée, cuve, point de sortie) et confirmera le nom de cette cuve.

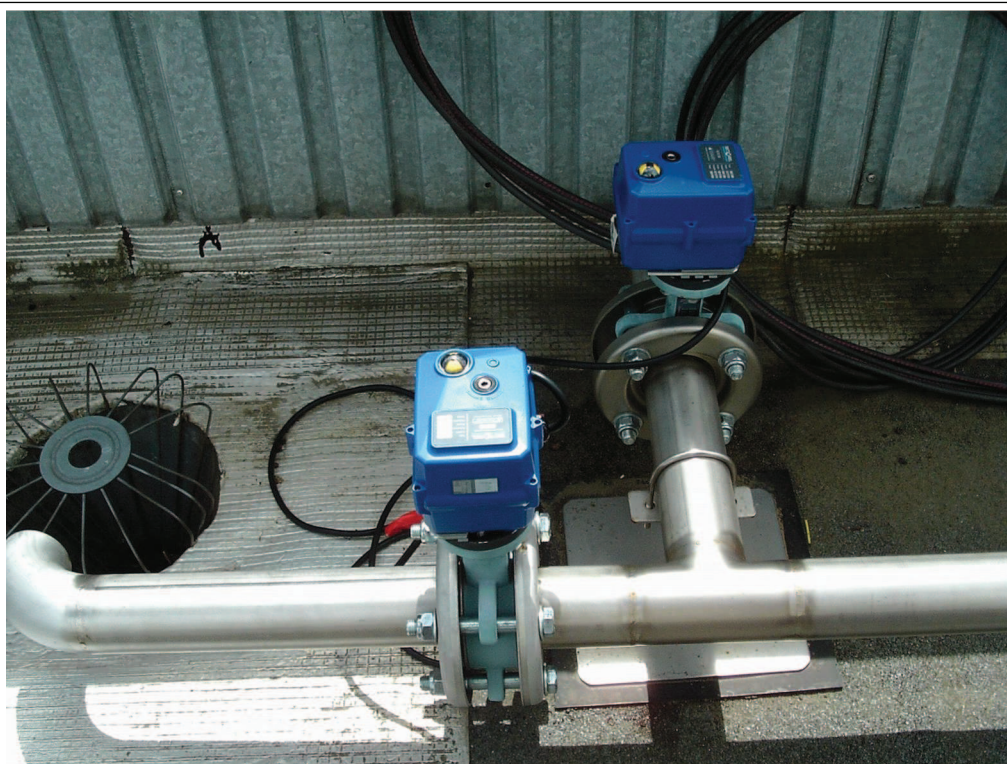
L'inspecteur n'a pas fait le constat de la présence de la cuve de rétention en contrebas du point de rejet.

By pass (rejet vers la canalisation d'eaux pluviales à gauche, rejet vers la cuve de rétention à droite).

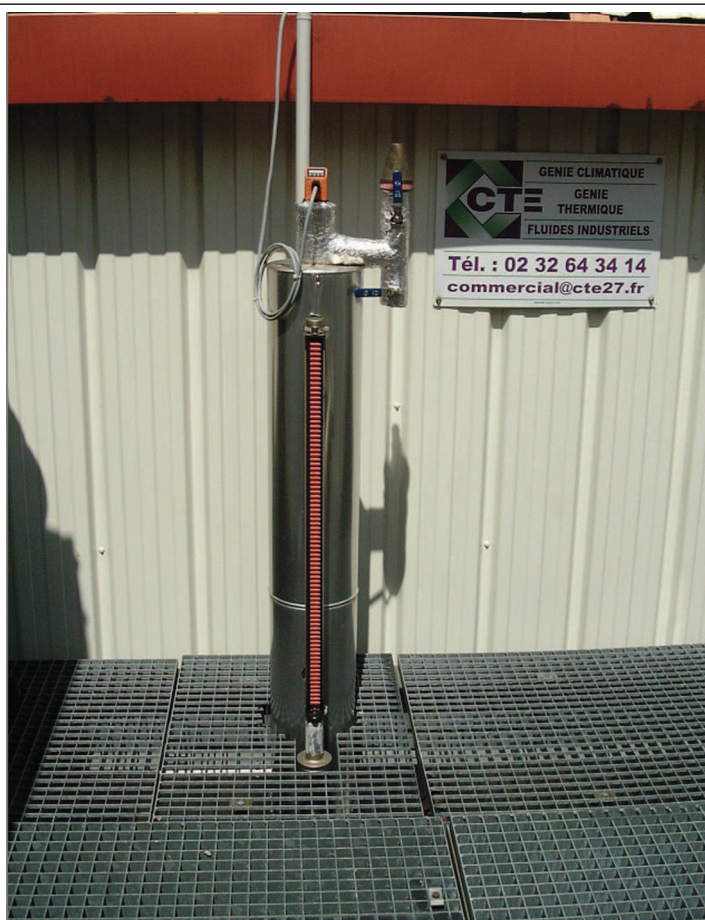
Dispositif de détection de fuite de glycol.

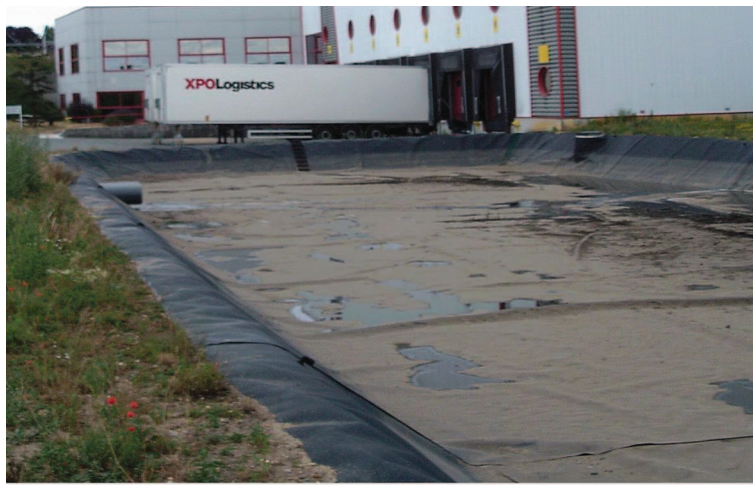
L'inspecteur a constaté que le bassin d'Houdreville contient des flaques d'eau, il y a eu un fort orage la veille.

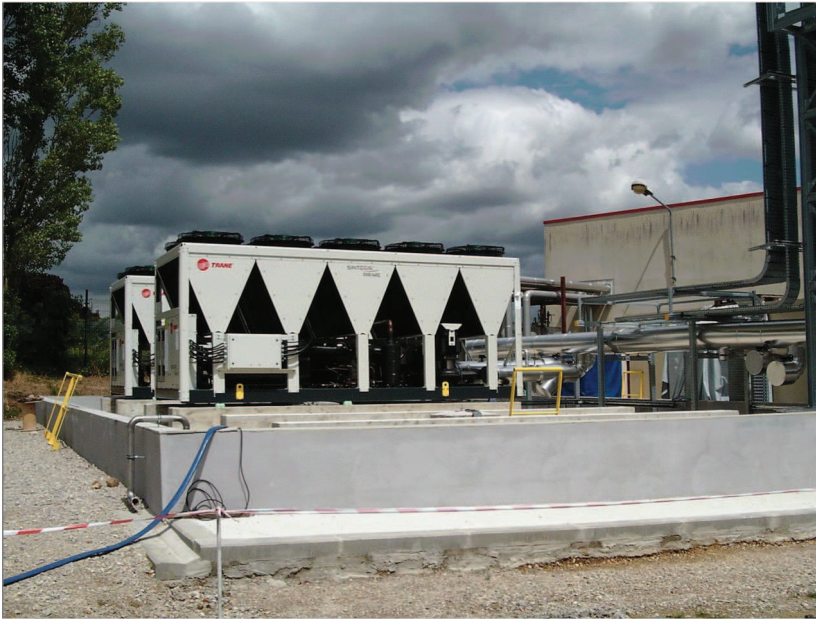
L'exploitant n'a pas transmis le dossier de porter à connaissance relatif aux nouveaux groupes froids à la Préfecture d'Eure et Loir.

Vue d'ensemble des nouveaux compresseurs.

L'exploitant transmettra la procédure de gestion des rétentions des groupes froids et distribution, ainsi que de la ligne correspondante dans les bâtiments.

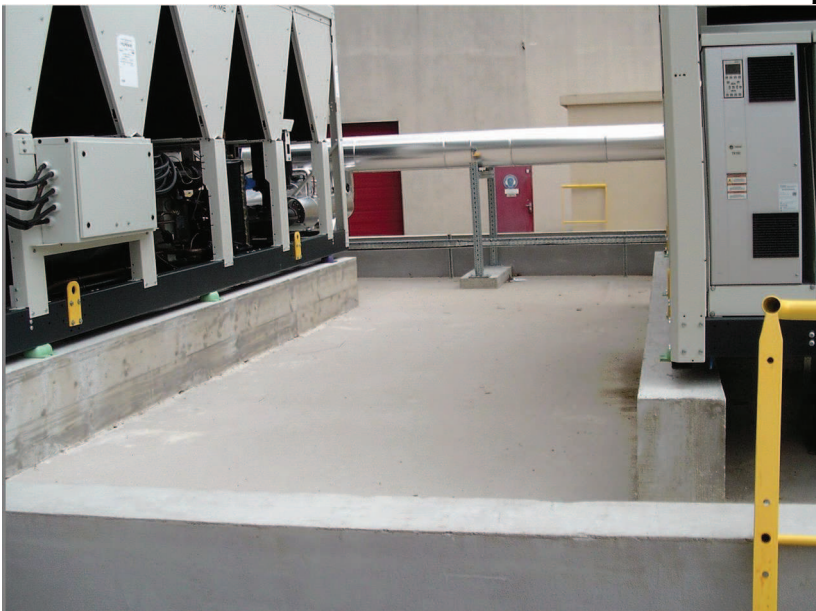
Ces éléments (groupes froids et unité de distribution, de l'autre côté de la voie) sont sur rétention maçonnée.

Vue détaillée de la rétention du bloc "nouveaux compresseurs".

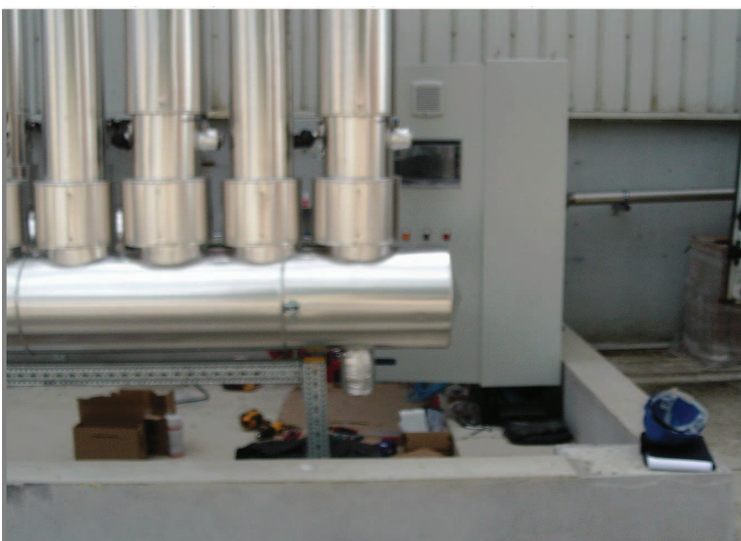
Vue du bloc "distribution"

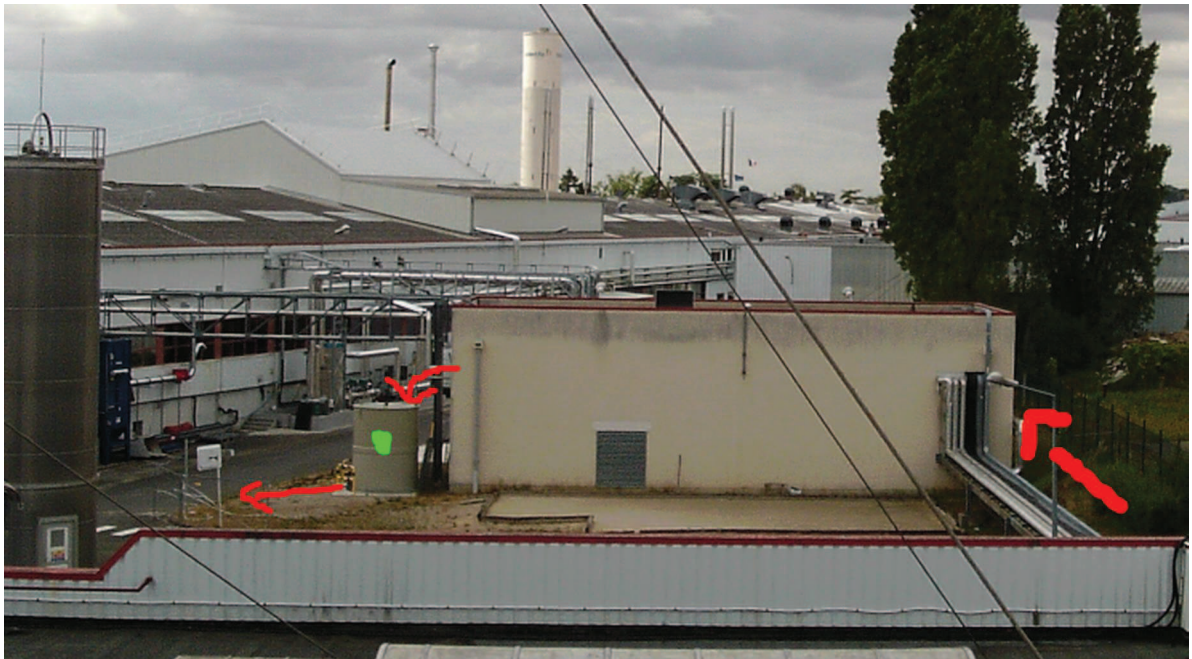
L'inspecteur n'a pas vérifié le cheminement de la canalisation de ces eaux usées à l'intérieur du bâtiment R11.

Cheminement des eaux usées de process dans le bâtiment R11 (flèche rouge), la cuve R6 est marquée en vert.

L'exploitant transmettra le plan des canalisations des eaux usées de process dans le bâtiment R11 et une photographie de l'amont et de l'aval et du regard associé aux anciennes

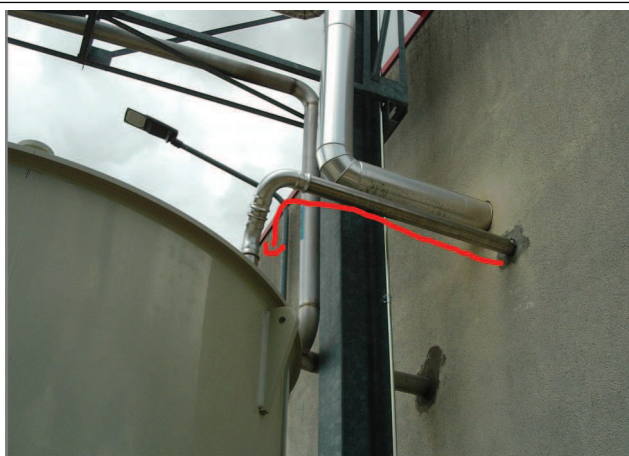
Entrée des eaux usées de process dans la cuve RET6

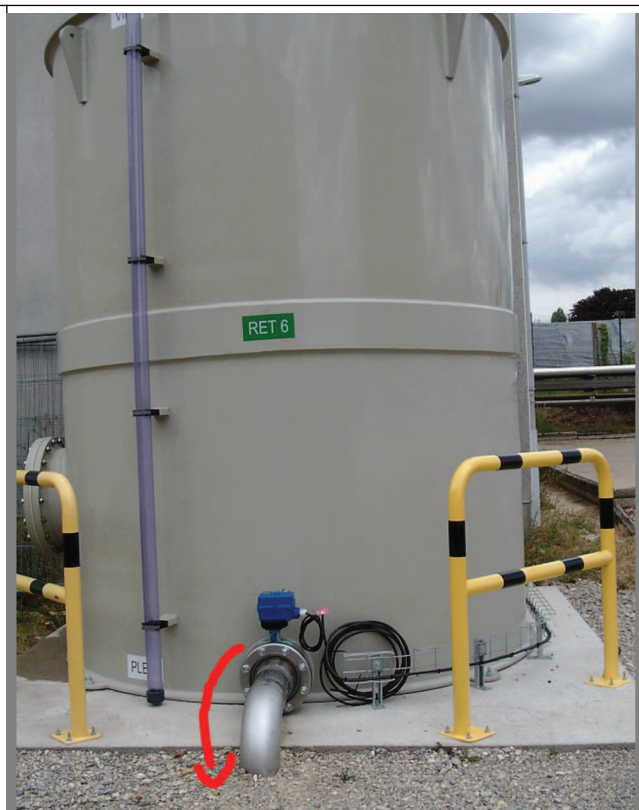
Sortie des eaux usées de process (rouge) de la cuve RET6 et électrovanne de fermeture de la cuve (boîtier bleu)

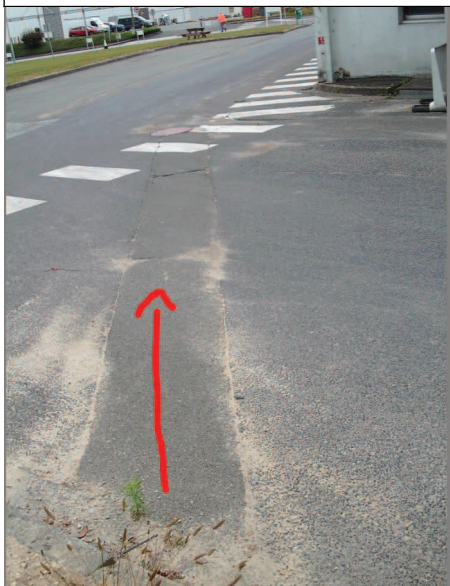
Sortie de la cuve RET6 vers la canalisation des eaux de process (le regard peint en rouge indique qu'il s'agit d'une canalisation d'évacuation des eaux de process).

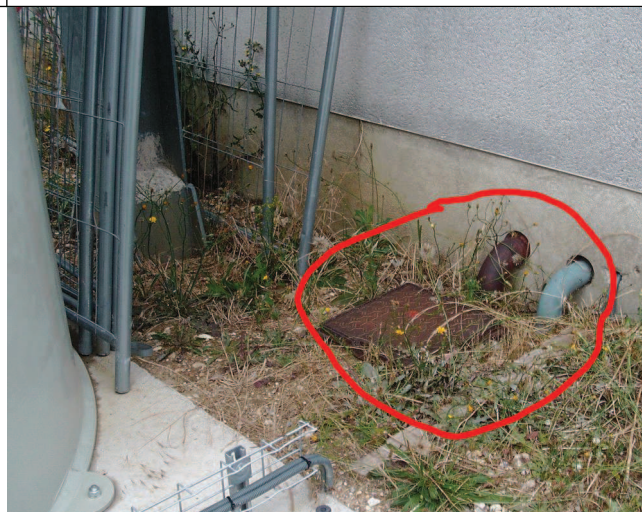
Anciennes conduites d'évacuation des eaux de process transitant dans le bâtiment R11.

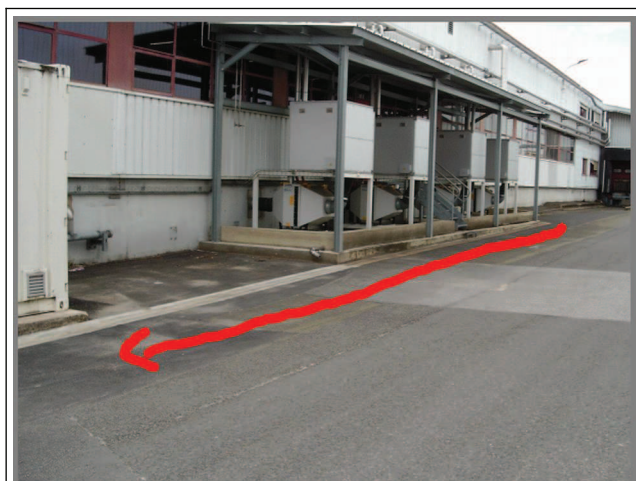
Bâtiment Extrusion Barrier - circulation des eaux de procédés.

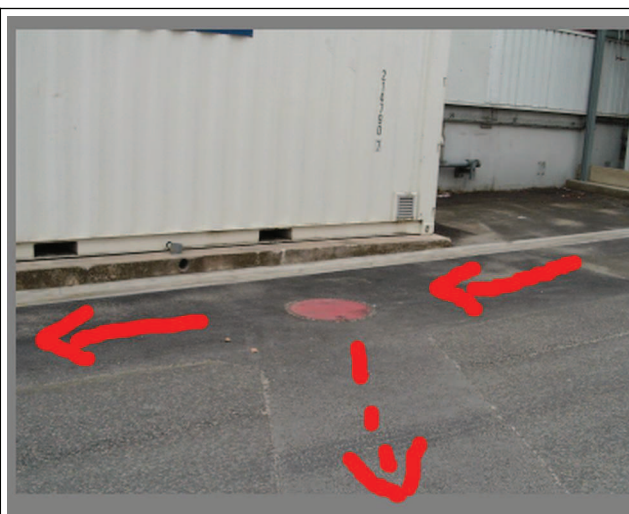
Circulation des eaux usées de procédés :
- situation nominale : trait plein
- situation en cas de fuite : trait pointillé
La couleur rouge de la plaque d'égout indique qu'il s'agit d'eaux usées de procédés.
Il y a un ballon obturateur sous la plaque.

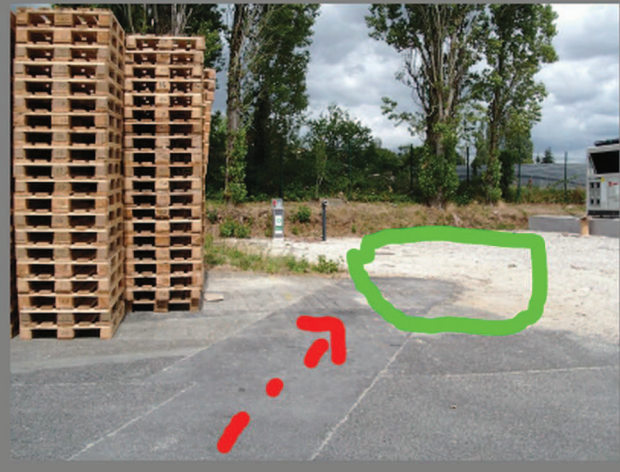
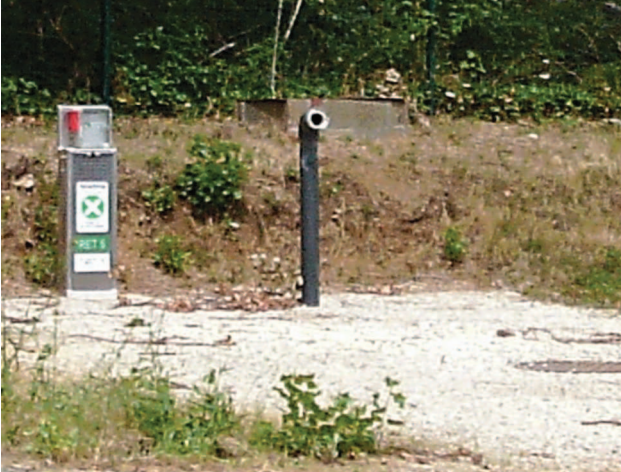
<p>Canalisation des eaux usées vers la cuve (continuité de l'image précédente). La cuve est symbolisée en vert.</p>	<p>Zoom sur le boîtier du Téléstop.</p>

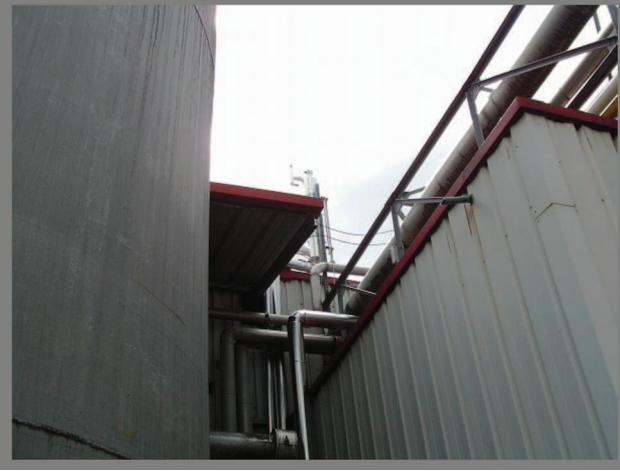
<p>Capteur de détection de fuite de glycol.</p>

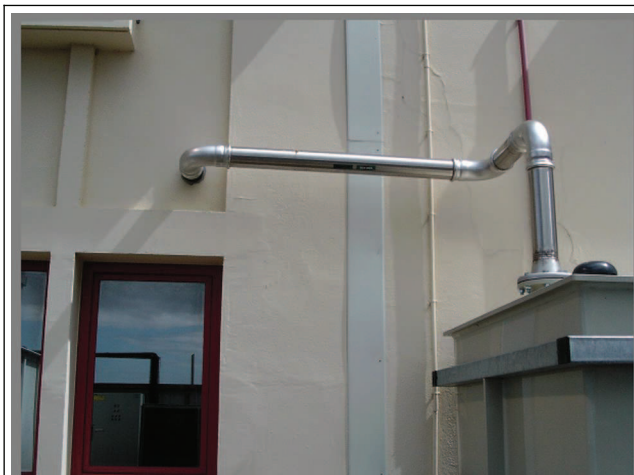
Cette cuve est située sur le cheminement des eaux usées industrielles de l'atelier Extrusion film Eau. Le détecteur n'a pas été vu par l'inspecteur. Il fermera les vannes de clôtures des cuves RET1 et RET2.

Détail entrée eaux usées de procédés dans la cuve RET1

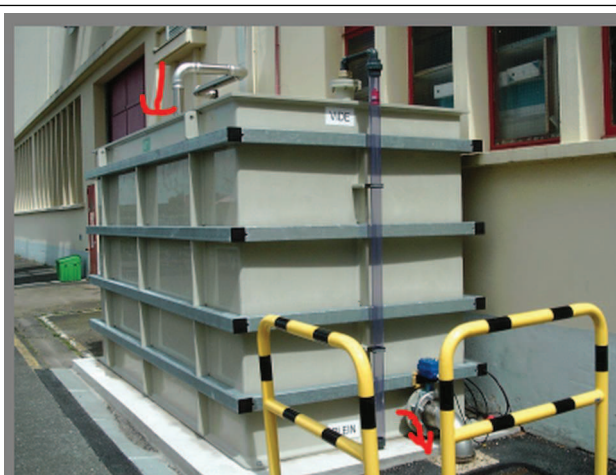
Cuve RET1.

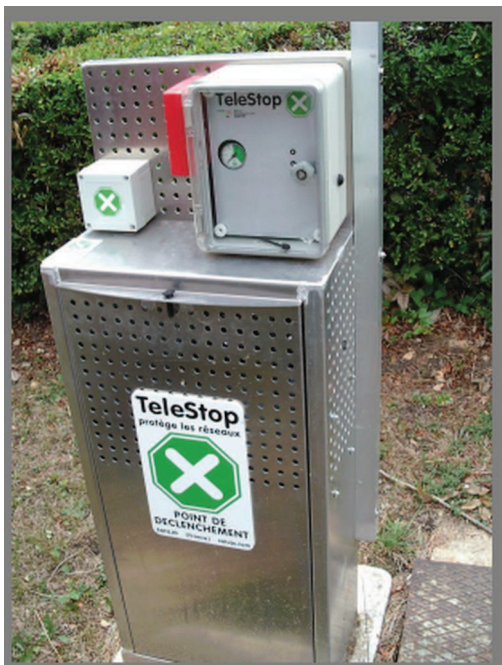
Télestop du point 4

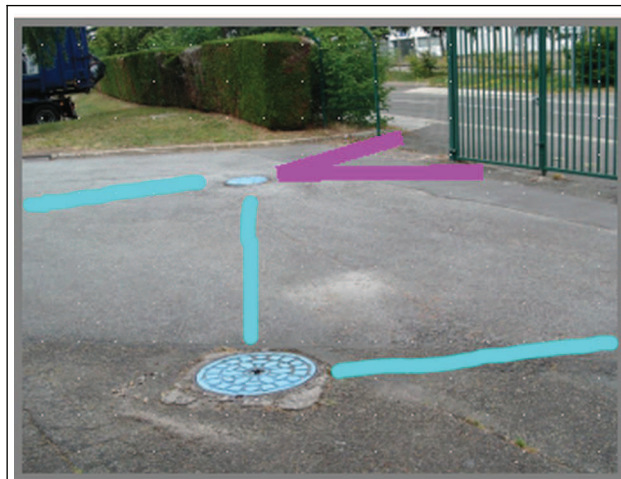
Tracé de la canalisation. La partie gauche va vers en surverse vers un exutoire à préciser. La partie en mauve correspond à un tracé sur le plan, exutoire à préciser.

L'exploitant indiquera la destination de la surverse de la jonction de canalisation bouchée en amont du point 4b.

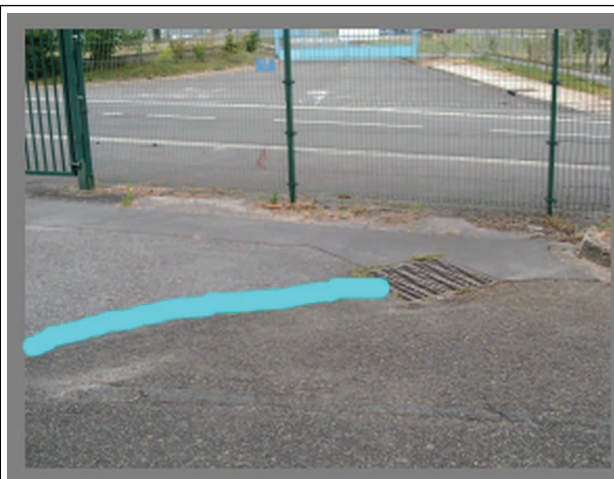
Le point 4b est est bouché (c'est ce qui était prévu), en effet la canalisation va vers un avaloir qui est en cul de sac et la canalisation se déverse vers le bassin. C'est noté sur le plan mais un peu en

Avaloir du point 4b (canalisation condamnée en aval).

L'exploitant vérifiera la réalité sur le terrain des deux canalisations reliées au réseau d'eaux pluviales au niveau du point de rejet 4b, et procédera soit au bouchage de ces canalisations, soit à la mise à jour du plan des réseaux.

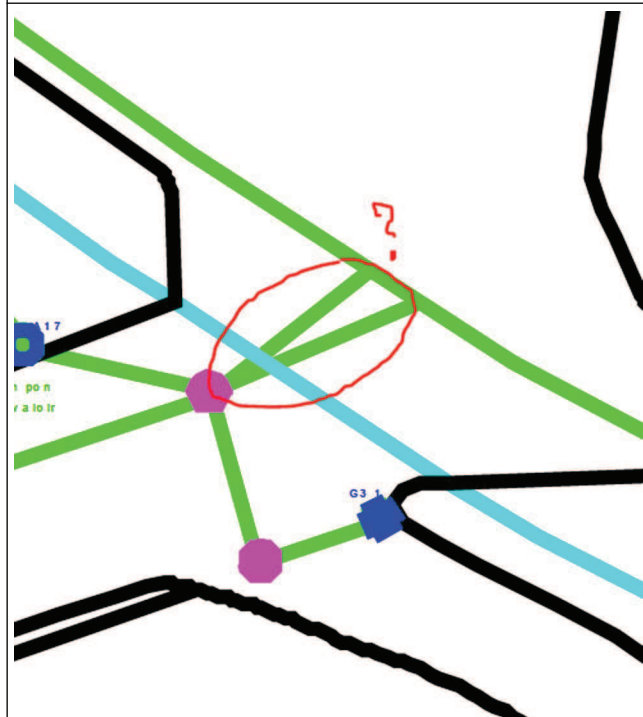
Tracé sur le plan qui semblent correspondre à un rejet vers le réseau d'eaux pluviales.

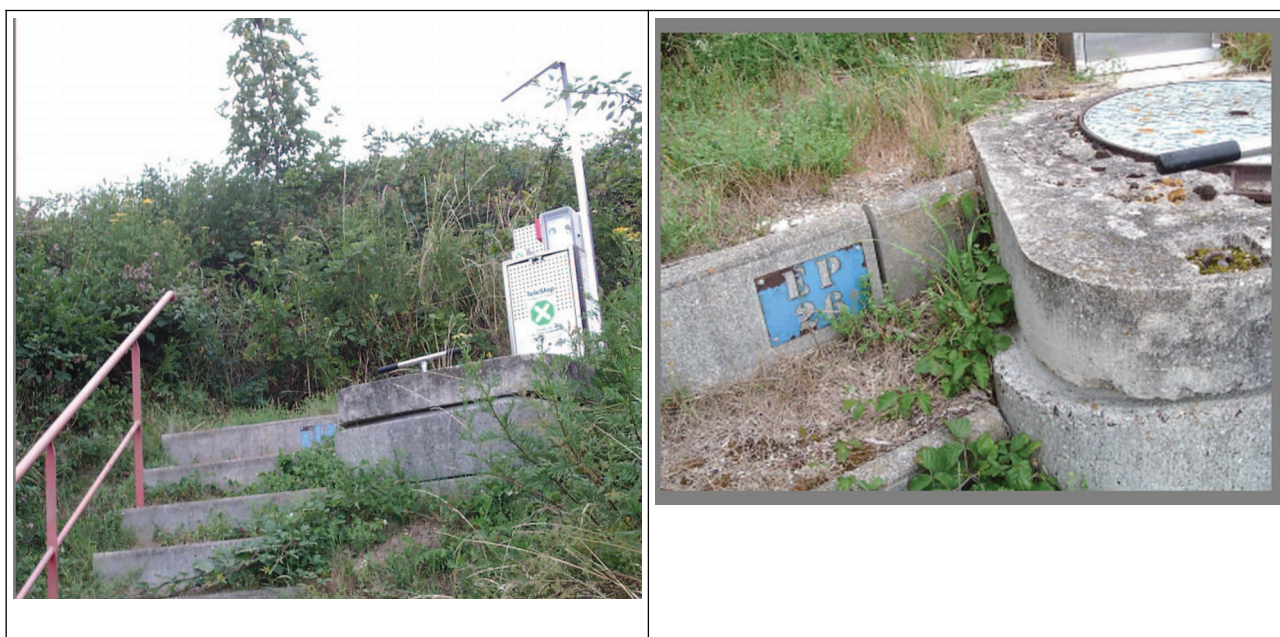
Les plaques indiquent des numéros qui ne correspondent pas au numéro du point de rejet indiqué sur le plan.

L'exploitant procédera à la numérotation des points de rejets relativement à leur identification sur le plan, en remplacement ou en supplément des numéros existants.

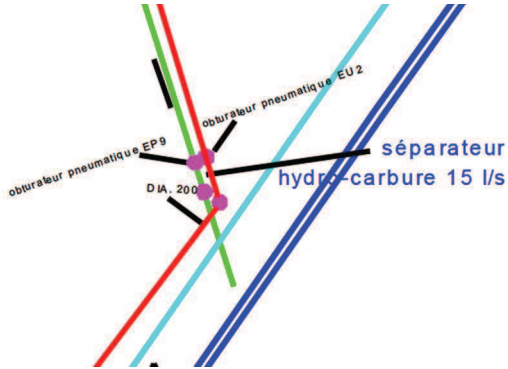
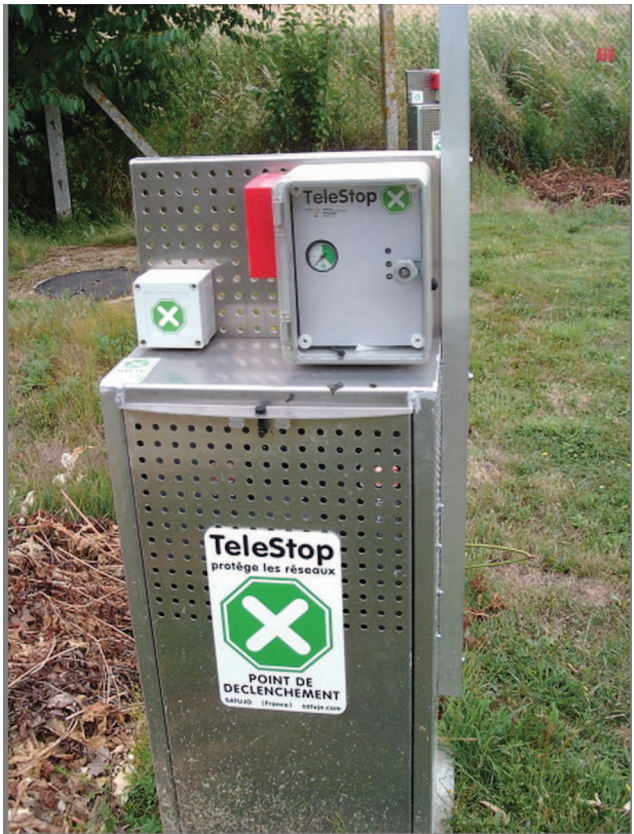
Plan du secteur	Téléstop EU et EP

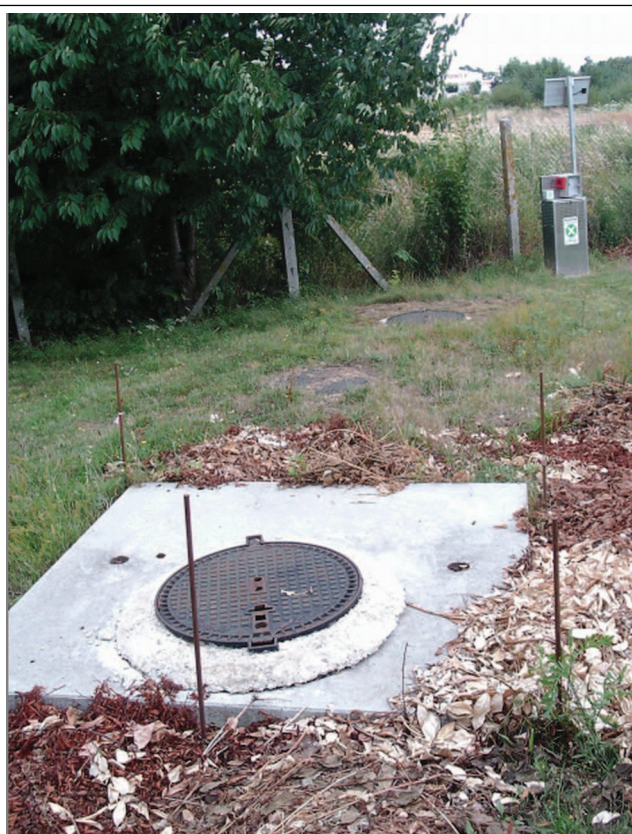
Canalisation Eaux pluviales

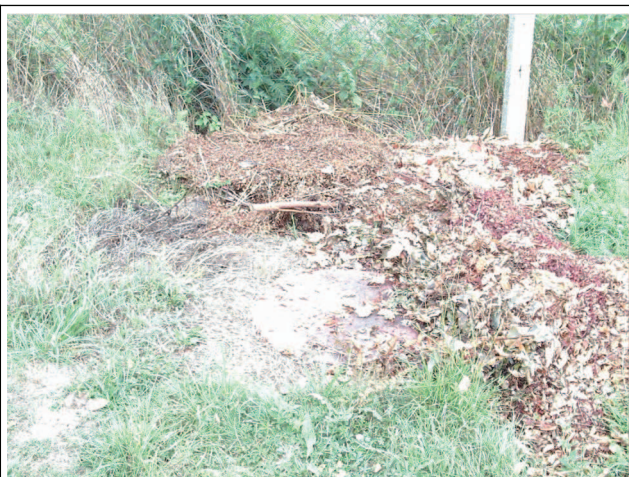
Un des regards (EU) est encombré de feuillages.

Regard EU encombré de feuillages.
