RECAM SONOFADEX

6 rue de l'Industrie
41600 - NOUAN-LE-FUZELIER

Mise à jour de la situation administrative
Proposition de prescriptions

Rapport de l'Inspection des Installations Classées
à
Monsieur le Préfet de Loir-et-Cher
(BEAT)

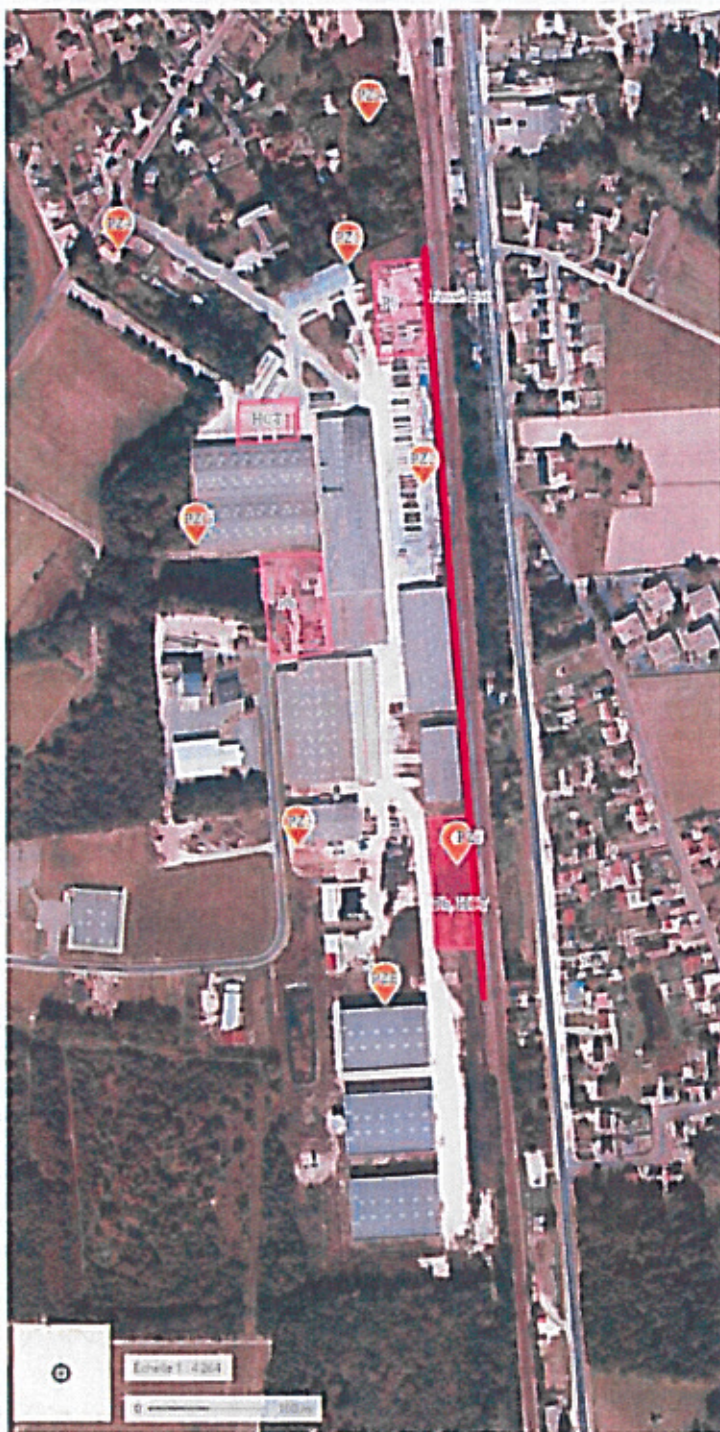
Localisation des sources de pollution identifiées sur le site

Les études réalisées notamment en 2006 et 2009 ont permis d'identifier 5 sources de pollution sur le site.

La première est le fossé Est qui capte les eaux pluviales d'une partie du site et rejoint le Néant en suivant la voie ferrée. Un plan de gestion a été réalisé en 2011 en vue de la suppression de cette source. L'exploitant a déclaré avoir procédé au curage du fossé et a produit une facture ainsi qu'un bordereau de suivi de déchets dangereux attestant de l'envoi de 22 t de terres polluées en biocentre. Toutefois en l'absence de rapport d'exécution des travaux il n'est pas possible de conclure quant à l'efficacité de cette mesure de gestion. Les quatre autres sources de pollution identifiées sont localisées sur la figure ci-après. Les polluants identifiés sont le plomb, les hydrocarbures et dans une moindre mesure les HAP.

Pour ce qui concerne la pollution présente sur le site, l'exploitant élaborera un plan de gestion global pour les sources de pollution identifiées. La partie Sud du site fera l'objet d'un traitement particulier au vu du peu d'informations disponibles. L'exploitant s'attachera également à localiser la source de pollution des eaux souterraines au nickel. Le plan de gestion s'appuiera autant que possible sur les investigations déjà réalisées.
