Rapport de l'Inspection des installations classées

Visite d'inspection du 30/07/2024

SUEZ RV Borde Matin ISDND et ISDI

La visite constitue la visite préalable à la mise en service du nouveau casier B7, conformément aux dispositions de l'article 20 III de l'arrêté du 15/02/2016 relatif aux installations de stockage de déchets non dangereux.

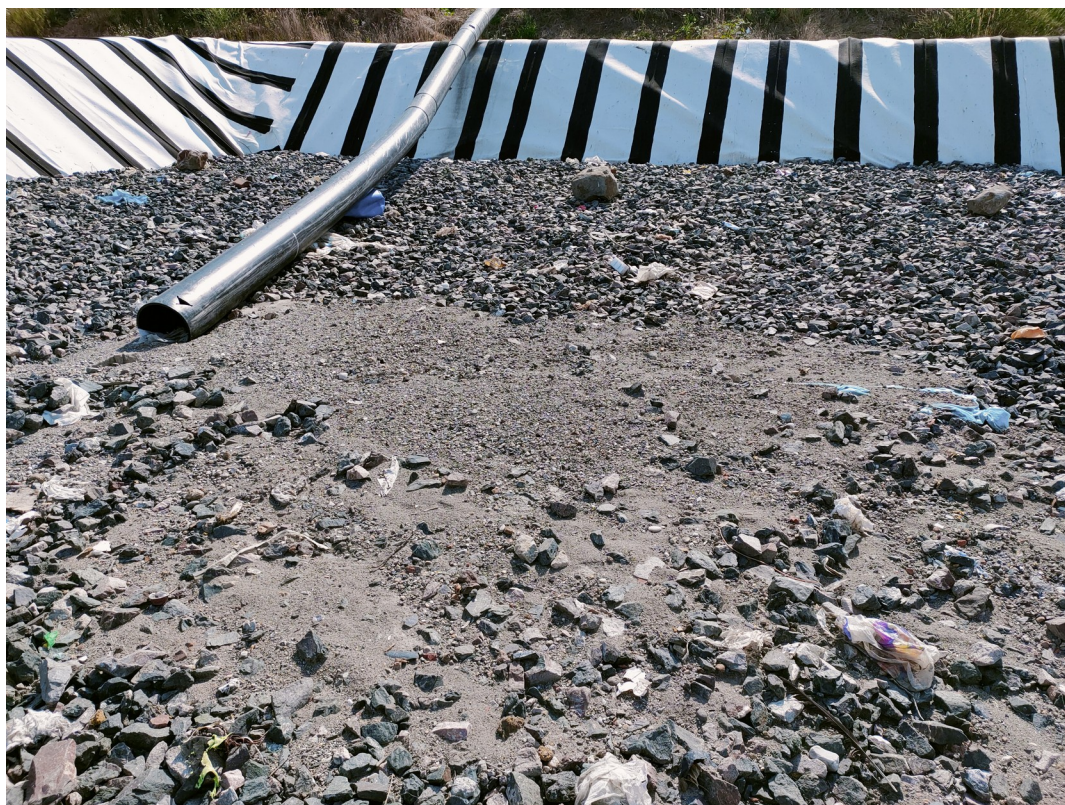
Il est observé dans la deuxième alvéole une zone de quelques m² présentant des matériaux fins sur la couche drainante : il semble s'agir de matériaux provenant de la couverture du casier B6 à proximité, drainés par un tuyau de collecte de biogaz laissé en attente (voir photographie ci-dessous). Il s'agit d'une très faible surface, ce qui ne remet pas en cause la capacité de la couche drainante à contribuer au drainage et à la collecte des lixiviats en fond de casier. Il conviendra néanmoins de ne pas laisser perdurer la situation.

Le casier B7 peut être mis en exploitation. Le tuyau de collecte du biogaz laissé en attente entre le casier B6 et le casier B7 devra être relevé afin qu'il ne contribue plus à l'apport de matériaux fins sur

la couche drainante de fond du casier B7.
