## **Rapport de l'Inspection des installations classées**

Visite d'inspection du 16/10/2023

**A2T**

Références : UID4243-DSSP-023-0389  
Code AIOT : 0010500053

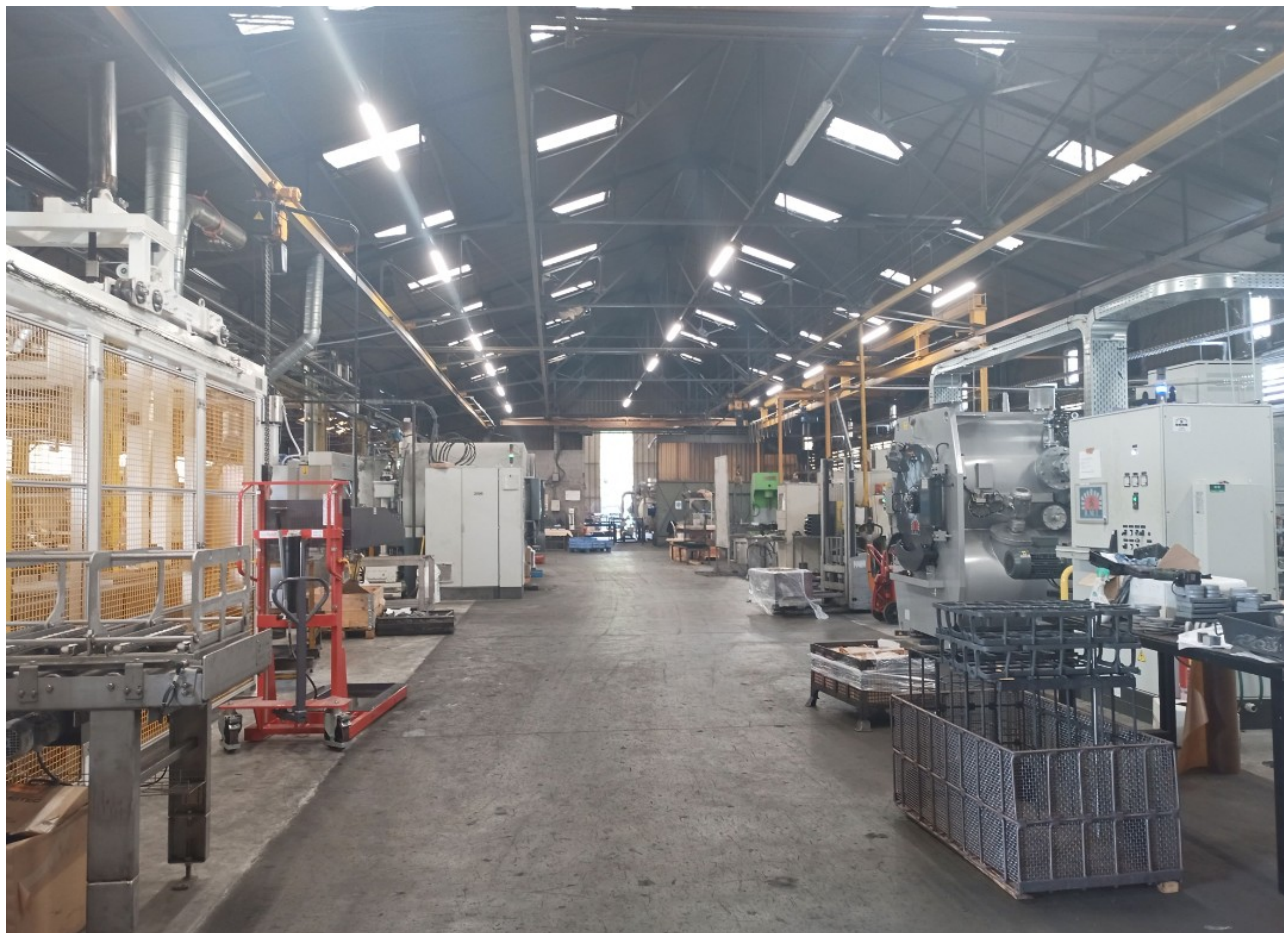
Vue de l'atelier où se trouvent les fours de traitement thermique :

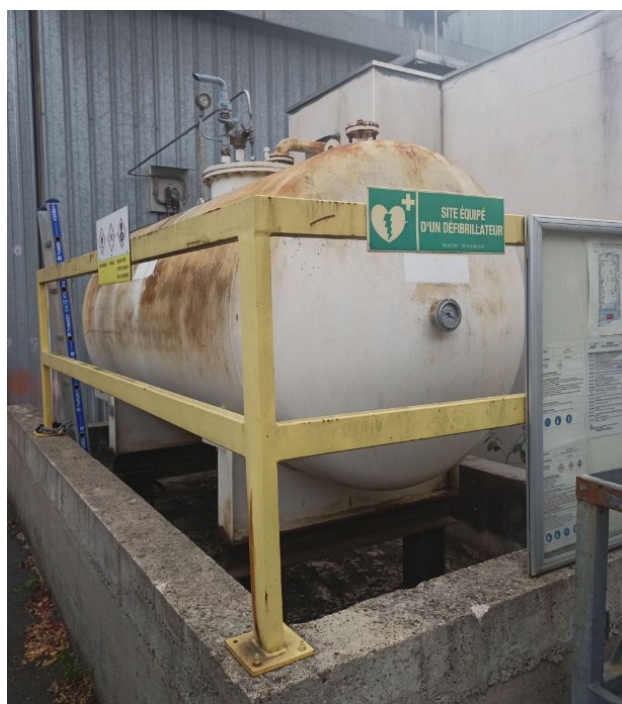
Concernant l'EDD et le scénario de fuite de méthanol, la cuve de stockage présente **d'importantes traces de piqûres de corrosion. Il a ainsi été demandé à l'exploitant de mesurer les épaisseurs d'acier de la virole et de comparer les résultats avec les épaisseurs nominales prévues. L'exploitant tiendra informé l'administration des actions entreprises (délai 1 mois).**

Cuve de méthanol :
