Rapport de l'Inspection des installations classées

Visite d'inspection du 25/11/2025

EXCOFFIER SAVOIE

Références : 20251125-RAP-Aiguebelle-ExcoffierRecyclage-Inspection
Code AIOT : 0010700007

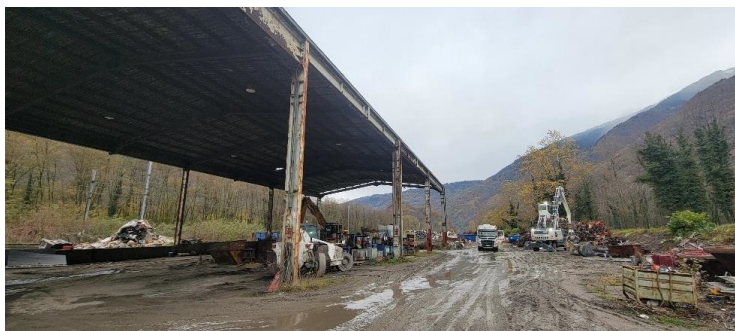
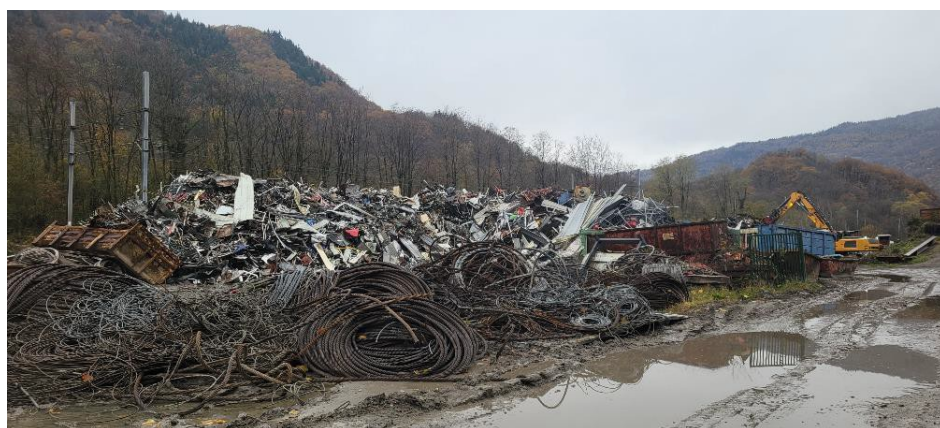
Référence réglementaire : Arrêté Ministériel du 02/02/1998, article 32
Thème : Risques chroniques, VLE effluents liquides et analyses annuelles des effluents liquides
<p>Prescription contrôlée : Effluents liquides : VLE et Analyses EP</p> <ul style="list-style-type: none"> Article 2-4-6 de l'arrêté Préfectoral du 10/12/2001 (paramètres et VLE) Article 32 de l'arrêté ministériel du 2/2/1998 (paramètres et VLE) Articles 17 (paramètres et VLE) et 20 de l'arrêté ministériel du 6/6/2018 (fréquence annuelle d'analyses eaux pour la rubrique 2713 soumise à enregistrement), Articles 5-3 (paramètres et VLE) et 5-6 de l'arrêté ministériel du 6/6/2018 (fréquence annuelle d'analyses eaux pour les rubriques 2714 et 2716 soumis à déclaration)
<p>Constats :</p> <p>Dans les derniers résultats d'analyses disponibles, datés du 2 avril 2024 et réalisés par SAVOIE LABO, les paramètres suivants, pris dans l'article 32 de l'arrêté ministériel du 2 février 1998, dans l'article 17 de l'arrêté ministériel du 6 juin 2018, applicable pour les sites de transit/regroupement des déchets métalliques, soumis au régime à enregistrement sous la rubrique 271 et dans l'article 5-3 de l'AM du 6 juin 2018 pour les rubriques 2714 et 2716 soumises à déclaration, sont analysés : AOX, Cyanures, DCO, hydrocarbures totaux, indice phénol, MES, PH, fluorures, Métaux totaux, 16 HAP.</p> <p>Les résultats d'analyses font état d'un dépassement en concentration sur les paramètres suivants :</p> <ul style="list-style-type: none"> - matières en suspension : 510 mg/l pour une VLE fixée à 35 mg/l dans l'AP de 2001 - PH : 8,9 pour une VLE maximale fixée à 8 dans l'AP de 2001 <p>Les VLE de l'Aluminium (16 mg/l) et du Fer Total (22 mg/l) semblent également élevées par rapport à la valeur seuil Fer, aluminium et composés (en Fe+Al) fixée à 5 mg/l à l'article 32-3 de l'AM modifié du 2/2/1998.</p> <p>L'exploitant explique que les dépassements constatés, notamment sur les MES, sont liés au fait que le terrain actuel est boueux en période de pluie et pas suffisamment étanché, ce qui véhicule de nombreuses particules en suspension vers le dispositif de traitement des effluents.</p> <p>L'exploitant précise que dans le cadre de son dossier de porter à connaissance des modifications envisagées sur le site, il prévoit la création d'une zone étanchée (dalle de 13 200 m²), d'un bassin de rétention, d'alvéoles bétonnées pour le stockage des déchets. Les travaux sont actuellement en cours de réalisation et selon lui, dès lors que ces dispositions prévues seront en place, il réalisera de nouvelles analyses contradictoires des effluents et les résultats devront confirmer le respect des VLE en MES, pH, Aluminium et Fer total.</p> <p>Toutefois, l'exploitant a indiqué ne pas avoir réussi à effectuer des prélèvements en 2025 car à chaque passage de son prestataire, il n'y avait pas découlement liquides. Au regard de l'inspection des installations classées, cette situation n'est pas acceptable car la fréquence annuelle d'analyses n'est pas respectée.</p> <p>Nous demandons à l'exploitant de réaliser de nouvelles analyses des effluents liquides à la fin des travaux de réaménagement du site, soit au plus tard d'ici la fin du premier semestre 2026.</p> <p>Par ailleurs, il devra trouver une solution à mettre en place pour éviter qu'une telle situation ne se reproduise.</p> <p>Conditions d'exploitation avant travaux d'étanchéité :</p>

- **Effluents liquides** - Référence réglementaire : Arrêté Ministériel du 02/02/1998 article : 32
Nous demandons à l'exploitant de réaliser de nouvelles analyses des effluents liquides à la fin des travaux de réaménagement du site, soit au plus tard sous un délai de 3 mois.
Par ailleurs, il devra trouver une solution à mettre en place pour éviter qu'une telle situation ne se reproduise.
