Rapport de l'Inspection des installations classées

Visite d'inspection du 18/10/2023

LANXESS EPIERRE SAS

Usine d'Épierre
Rue de l'Andraye
73220 Épierre

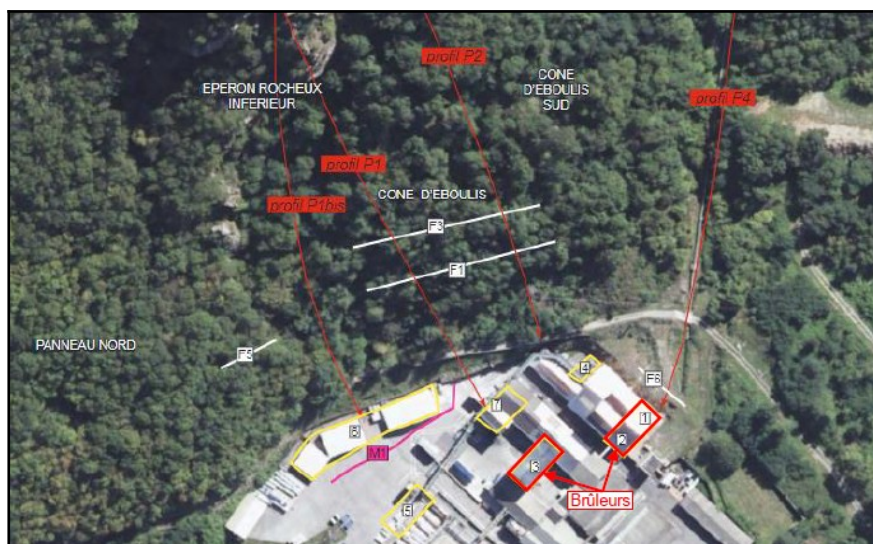
Toutefois, il a été demandé à l'exploitant de mieux caractériser ce risque notamment par des études de trajectoires (voir ci-dessous).

Un document a été établi par ses soins en novembre 2022 qui a permis, en outre, de dimensionner un dispositif de protection.
