Rapport de l'Inspection des installations classées

Visite d'inspection du 24/07/2025

PECHINEY BATIMENT

Les Fontagneux
73870 Saint-Julien-Mont-Denis

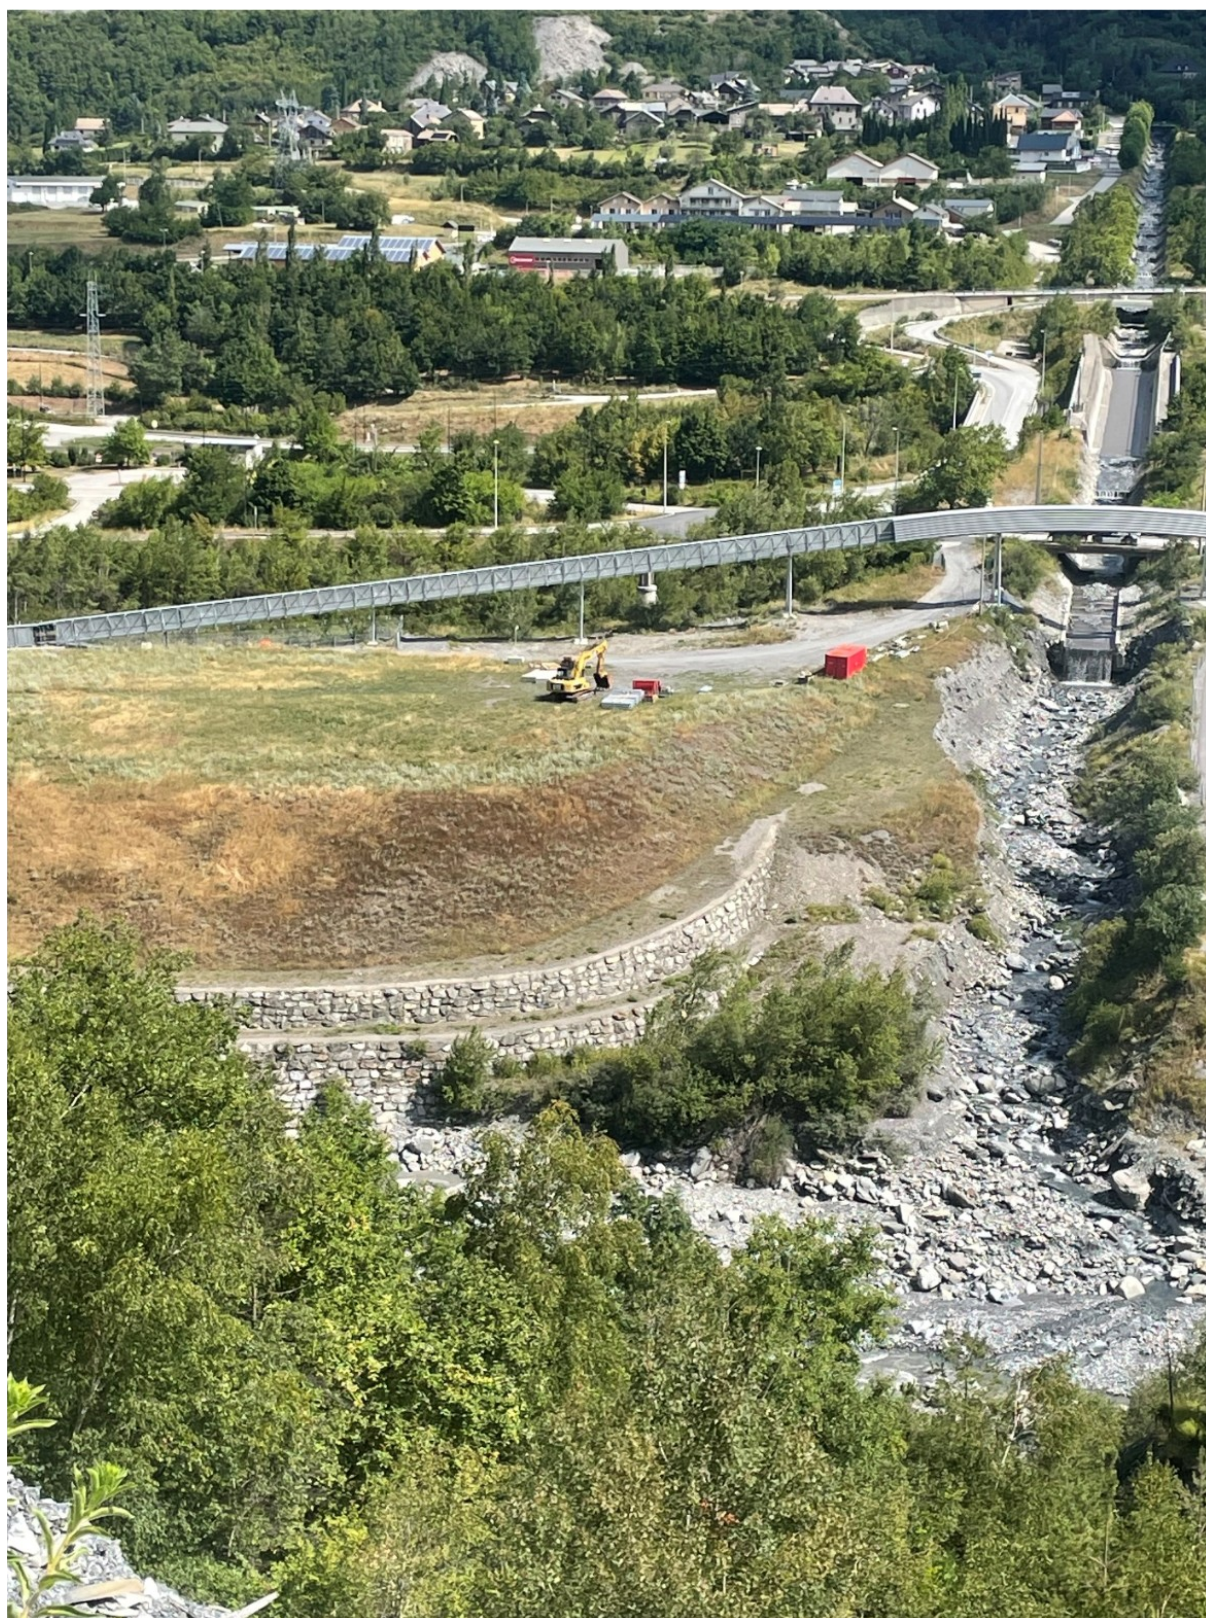
Référence réglementaire : Arrêté Préfectoral du 28/02/2003
Thème(s) : Risques chroniques, Suivi de la décharge de Fontagneux
Prescription contrôlée : Surveillance des ouvrages de protection contre les crues de la décharge.
Constats : Suite à une alerte de madame la sous-préfète de Maurienne, la visite d'inspection a permis de constater l'état de la décharge vis-à-vis des phénomènes d'érosion auxquels elle est en proie au niveau du torrent de Saint Julien. Concernant la problématique érosion constatée par Madame la sous-préfète, voici les éléments apportés par l'exploitant. La décharge fait l'objet d'un suivi annuel géotechnique consistant en un contrôle visuel de l'état des enrochements et du massif de déchets en général. Conscient de l'érosion croissante au niveau du torrent de Saint Julien (côté est de la décharge), l'exploitant a entrepris des investigations approfondies de l'état des enrochements en fin d'année 2024. Les résultats de cette inspection réalisée par un bureau d'étude spécialisée seront établis courant septembre 2025 vraisemblablement et donneront une liste de préconisation, voire d'actions à conduire. Lors de la visite, il a été constaté en effet le phénomène d'érosion mais celui-ci s'opère sur un remblai qui ceinture la décharge (voir photo en annexe). C'est-à-dire que le massif de déchets en tant que tel n'est pas touché par l'érosion (il reste plusieurs mètres d'épaisseur entre le remblai qui s'érode et le massif de déchets) et il n'y a pas à ce jour de risque prégnant de pollution de l'eau, ni de déstabilisation de la décharge.

Photo prise lors de la visite le 24 juillet 2025.

Demande à formuler à l'exploitant à la suite du constat :
Nous demandons à l'exploitant de nous transmettre les conclusions relatives aux investigations approfondies menées par l'exploitant et initiées fin 2024. Nous pourrions, si la nécessité se présentait, prescrire les préconisations du bureau d'étude dans un arrêté préfectoral complémentaire.
Type de suites proposées : Sans suite
