## **Rapport de l'Inspection des installations classées**

Visite d'inspection du 29 octobre 2025

**EXCOFFIER RECYCLAGE**

Références : 20251029-RAP-Marignier-Excoffier-Inspection  
Code AIOT : 0010800070

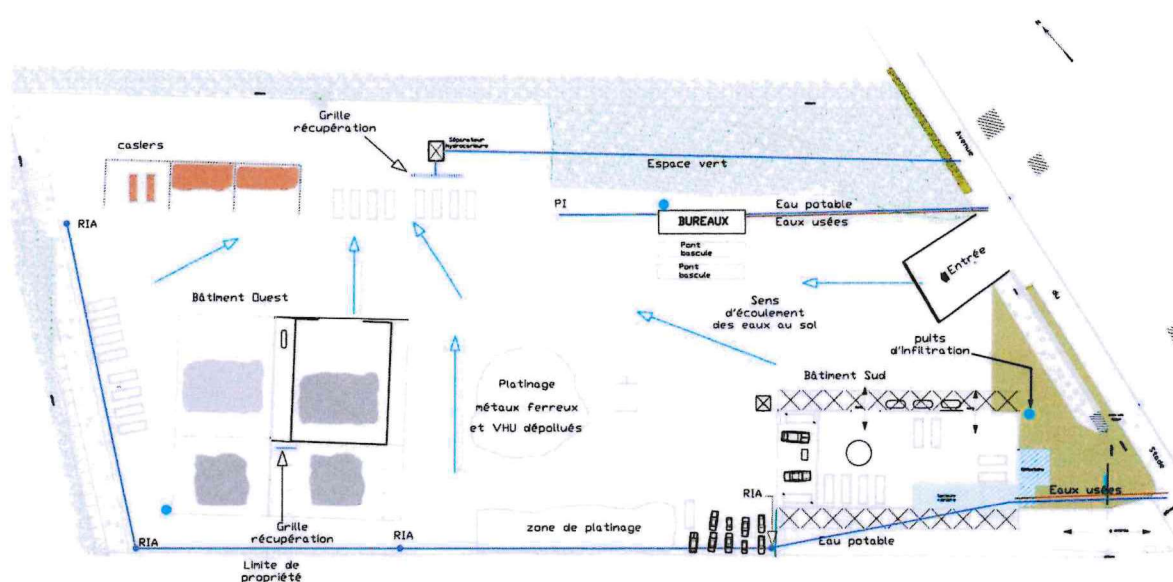
PLAN DES RESEAUX  
ET DES EAUX PLUVIALES AU SOL

Dans ces conditions, les eaux pluviales potentiellement polluées ne doivent pas être infiltrées et doivent être rejetées au réseau pluvial dont l'exutoire est le Giffre.

Nous joignons en annexe le plan des réseaux qui nous avait été présenté dans le cadre du dossier de réexamen réalisé par l'ancien exploitant GDE et qui indique le rejet au réseau communal des effluents pluviaux traités.

**Plan des réseaux extrait du dossier de réexamen IED montrant que les eaux susceptibles d'être polluées doivent être rejetées au réseau pluvial de la commune**

- transmettre un justificatif du raccordement au réseau pluvial communal de l'intégralité des rejets des eaux pluviales susceptibles d'avoir été polluées par les activités du site,
- confirmer la disponibilité d'un ballon obturateur pour s'opposer au rejet d'éventuelles eaux d'incendie,
- établir une consigne relative à la mise en œuvre d'un ballon obturateur pour s'opposer au rejet des eaux d'incendie, dans l'attente de disposer de la solution définitive consistant dans l'arrêt de la pompe de relevage. Cette procédure sera tenue à la disposition de l'inspection des installations classées sur site.
