## **Rapport de l'Inspection des installations classées**

Visite d'inspection du 6 mai 2025

**HITIM GROUP**  
4, RUE DU RADAR  
BP 343 – 74 000 Annecy

Références : 20250506-RAP-InspectionHitim  
Code AIOT : 0010800264

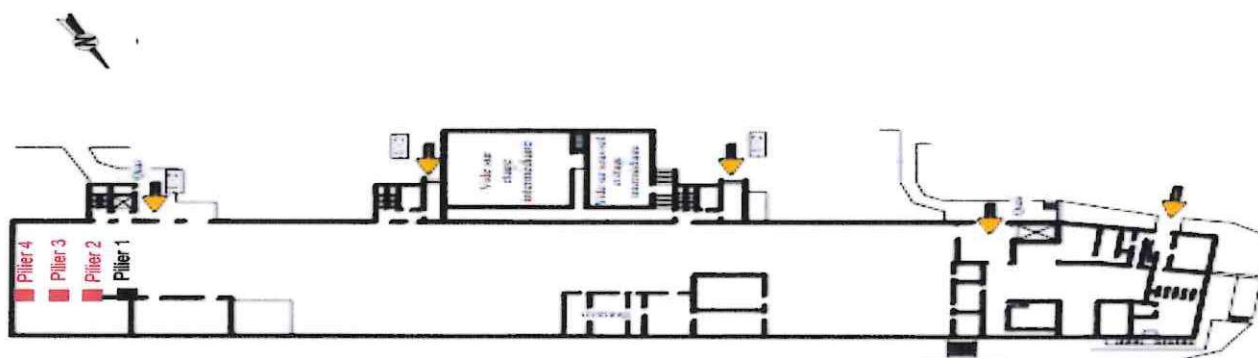
| <b>Constats :</b> En application de la prescription n°7 des servitudes d'utilité publiques instituées par l'arrêté préfectoral 2014182-0016, la société Mecachrome de HITIM Group a transmis, par courrier électronique du 28 mars 2025, un projet de note technique établi par ORANO concernant la mise en place de 2 cloisons entre trois poteaux, sur une longueur de 11,4 mètres, dans un atelier du rez-de-chaussée du bâtiment A.<br><br>Lors de la visite, les représentants de la société Mecachrome nous ont indiqué la pose de ces cloisons visait à mieux contrôler la température de l'atelier des rectifieuses.<br><br>Le document transmis situe le projet dans le bâtiment et présente les résultats des contrôles de contamination surfaciques réalisés en amont du chantier, au niveau des futurs points d'ancrage des cloisons situés dans le sol, dans les piliers verticaux et dans la poutre supérieure : <ul style="list-style-type: none"><li>• 12 points de contrôle au sol sur une longueur de 11,4 m,</li><li>• 12 points de contrôles sur la poutre supérieure sur la même longueur de 11,4 m,</li><li>• 17 points de contrôles sur les poteaux verticaux (contrôle sur une seule face des 2 poteaux situés aux extrémités et contrôle sur les 2 faces du poteau central, soit 4 faces en tout) sur une longueur totale de <math>4 \times 4,2 \text{ m} = 16,8 \text{ m}</math>.</li></ul><br>L'ensemble des mesures montrent une activité surfacique inférieure au seuil de libération de $0,4 \text{ Bq/cm}^2$ .<br><br>Lors de l'inspection, nous avons visité l'atelier où doivent être implantées ces cloisons.<br><br>Les représentants de l'exploitant et de la société ORANO/SICN nous ont confirmé que les points de mesures portés sur le document transmis correspondaient aux point de percement des ancrages des cloisons. Nous avons constaté au sol le marquage des surfaces contrôlées par de l'adhésif. Le dispositif s'était détaché des poteaux et du plafond mais la position des points était déterminée et connue.<br><br>Lors de l'inspection, la personne de la société ORANO en charge des mesures a contrôlé, avec le contaminamètre : <ul style="list-style-type: none"><li>• l'activité résiduelle sur le sol au pied de chacun des trois piliers sur lesquels seront fixées les futures cloisons, en deux points du sol déjà contrôlés, situés à 4,35 m et à 6.20 m du pilier 2, ainsi qu'entre ces deux points,</li><li>• après réalisation de frottis pris de façon aléatoire entre les trois piliers, la présence éventuelle d'une contamination labile.</li></ul><br>Ces mesures, sur des points choisis par sondage, n'ont montré aucun dépassement du seuil de libération de $0,4 \text{ Bq/cm}^2$ . |

Localisation du chantier de pose de cloisons au rez-de-chaussée du bâtiment A

- du strict respect des conditions mentionnées dans la note précitée du 9 mai 2025 référencée DAFC.TRICASTIN.NT.13,
- de la transmission, en fin de chantier, d'une synthèse des opérations comprenant notamment :
  - le déroulement des travaux et les éventuelles difficultés rencontrées,
  - les modalités de gestion des déchets,
  - les enseignements tirés de l'opération.

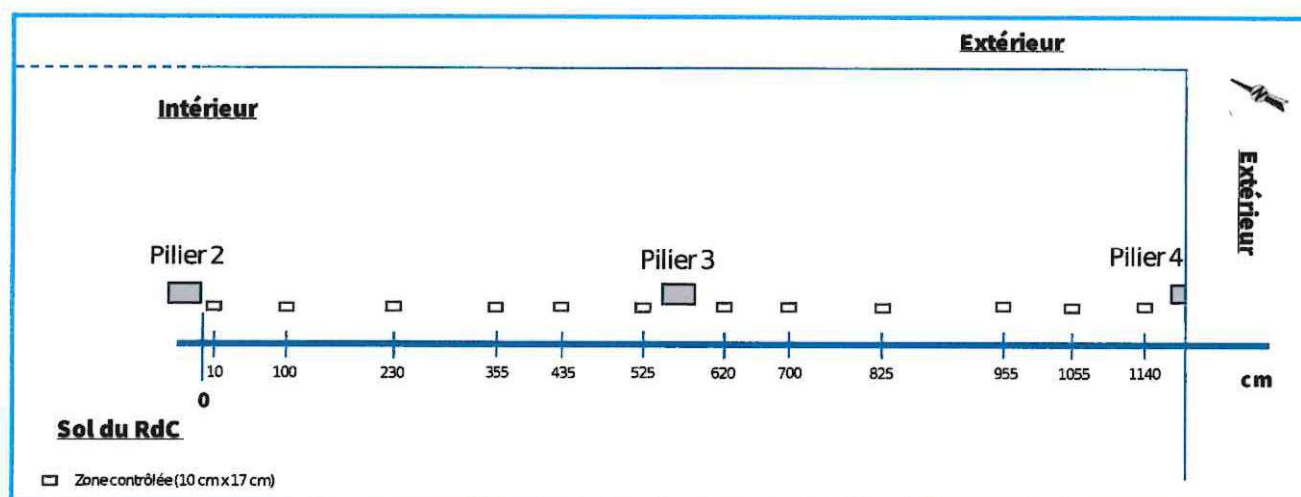
Localisation des zones de mesures sur le sol où des mesures de confirmation ont été réalisées durant l'inspection

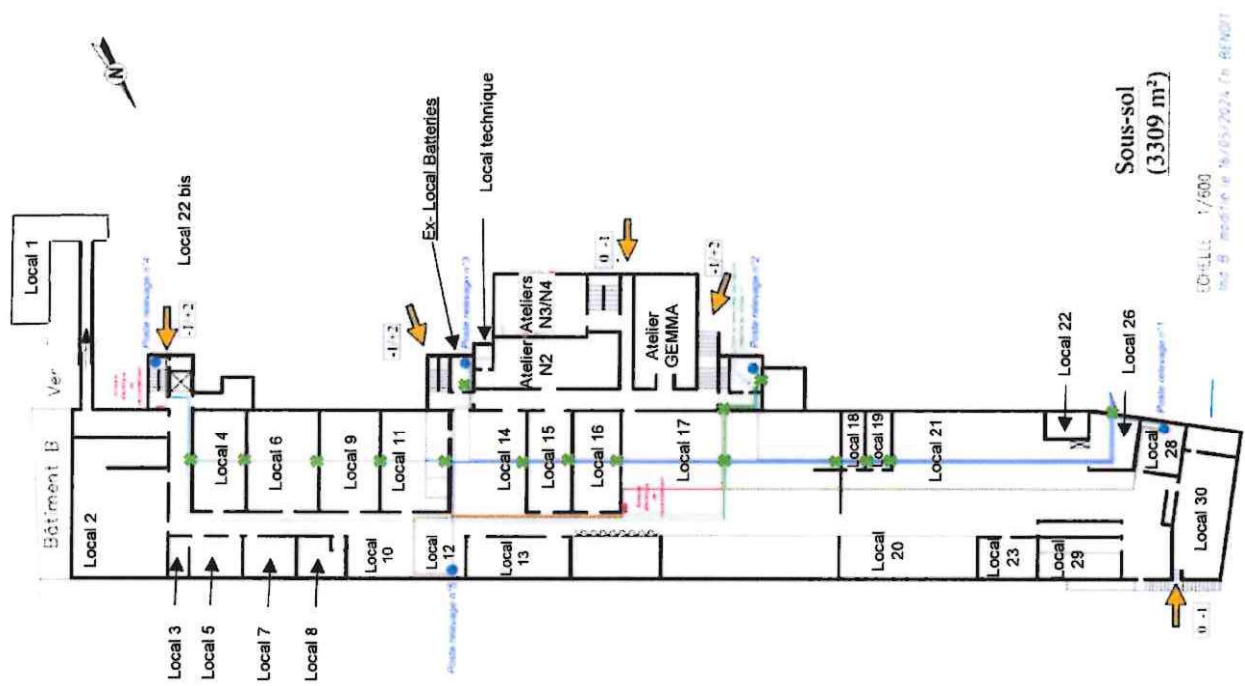
Par ailleurs, ces investigations ont également mis en évidence que les sols du local chaufferie (local 30 sur le plan en annexe) et de l'atelier de pré-taille du quartz (local 2 sur le plan en annexe) n'avaient pas été recouverts d'une dalle béton, dite de blocage, alors qu'ils présentent des traces de contamination résiduelle, dont la valeur maximale est  $1,56 \text{ Bq/cm}^2$ , qui avaient été recensées par SGS en 2011 à l'issue du traitement du sous-sol du bâtiment A. Ces surfaces ne présentaient aucune contamination labile.

Différents locaux du sous-sol du bâtiment A

- assainir les points de contamination résiduels déterminés lors des contrôles réalisés en 2024,
- effectuer un assainissement complémentaire de l'atelier pré-taille du quartz (local 2),
- poser un dispositif de blocage de type résine au sol du local chaufferie (local 30).
