**PRÉFET
DU
PUY-DE-DÔME**

Rapport de contrôle de l'inspection des installations classées		
Référence : 20220413-RAP-63-0445_MFPM_Chantemerle_Lithium		
Nom et adresse de l'établissement contrôlé	Code DREAL	
Société M.F.P. MICHELIN Site de Chantemerle 150 rue de Chantemerle 63000 CLERMONT-FERRAND	S3IC	166.00038
	Priorité DREAL	<input type="checkbox"/> PN <input type="checkbox"/> AE <input checked="" type="checkbox"/> SP <input type="checkbox"/> Autre
	Régime	<input type="checkbox"/> A <input checked="" type="checkbox"/> E <input type="checkbox"/> D <input type="checkbox"/> NC
	SEVESO / IED	<input type="checkbox"/> HAUT <input type="checkbox"/> BAS / <input type="checkbox"/> IED
Activité principale : Stockage de pneumatiques		
Date du contrôle : 1 ^{er} avril 2022	Date de la précédente visite : 3 décembre 2021	
Inspecteur(s) :		
Type de contrôle		
<input checked="" type="checkbox"/> Inspection annoncée <input type="checkbox"/> Inspection inopinée <input checked="" type="checkbox"/> Inspection planifiée <input type="checkbox"/> Inspection circonstancielle

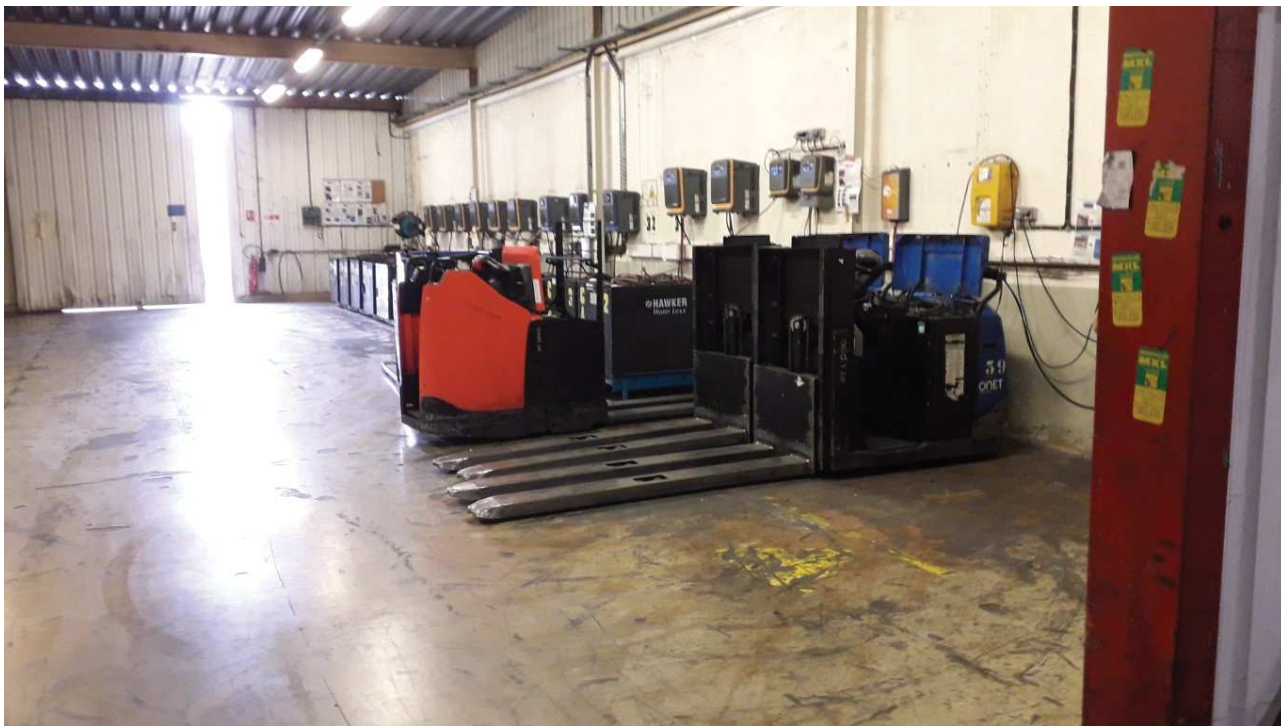
Le local de charge de batterie W14 a été visité afin de prendre la mesure de l'encombrement des batteries par rapport à un chariot élévateur. Les prescriptions relatives à ce type d'installation n'ont pas été vérifiées dans le détail.

Il apparaît toutefois qu'environ 28 batteries au plomb peuvent être rechargées en même temps. L'encombrement au sol d'un bac de batteries au plomb est de l'ordre de 1 m². Or, les batteries lithium ne nécessitant pas d'être sorties du chariot pour être rechargées (contrairement aux batteries au plomb), les locaux de charge doivent pouvoir accueillir des chariots dont l'encombrement est de l'ordre de 4m x 2m. Des petits chariots de type transpalette (environ 3m x 1,2 m) permet de montrer que la largeur est restreinte par rapport au passage pompier (voir photo ci-dessous).

Ce constat confirme que le local W14 (et le local W15 de conception identique) ne peut donc pas accueillir plus qu'une dizaine de chariots, pour un besoin de recharge d'une centaine. En outre, contrairement à la situation actuelle, la conception du local de recharge des chariots doit intégrer la cohabitation véhicule/piétons, ce qui nécessite des espaces supplémentaires par rapport à un local de charge de batteries. La solution proposée par la MFP Michelin est de remplacer la plupart des parcs de stationnement de chariots par des locaux de charge (ou biberonnage) des chariots.

Figure 1: Vue sur le local de charge W14 : encombrement comparé batteries / chariots
