Rapport de l'Inspection des installations classées

Visite d'inspection du 03/03/2026

EUROPORTS-COMPTOIR LANGUEDOCIEN DE TRANSIT ET DE MANUTENTION

Références : 2026 – 034 – PR/EX
Code AIOT : 0018200072

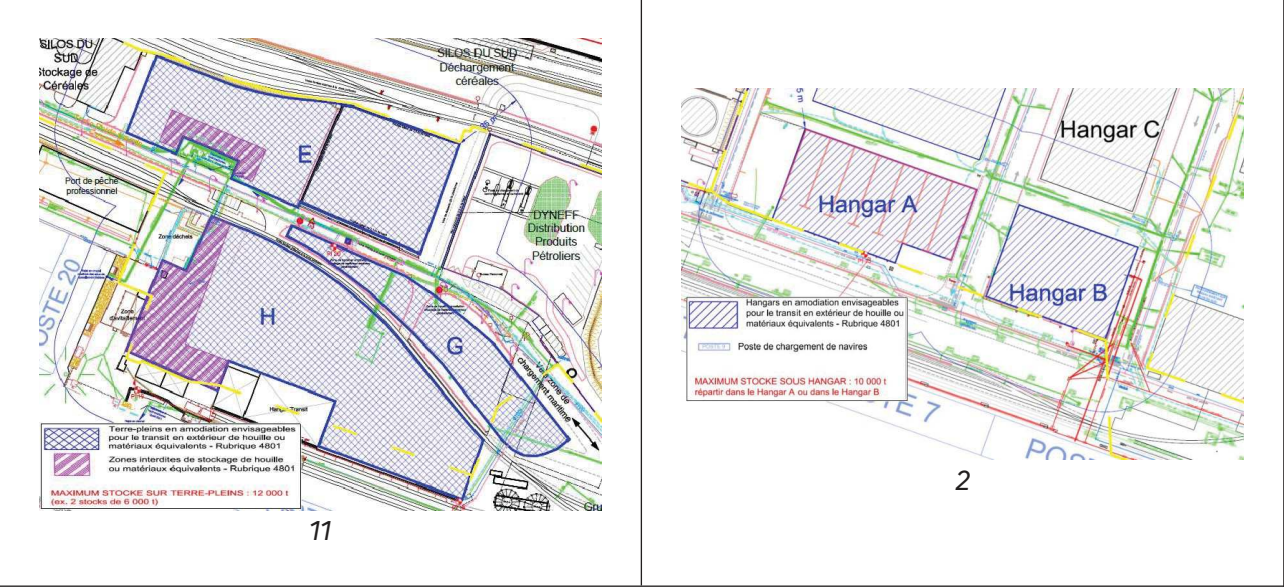
N°2 : Limites de l'autorisation

A la lecture du plan présenté par l'exploitant, le terre-plein dénommé H sur le plan annexé à l'article 1.2.2 de l'arrêté préfectoral, correspond en réalité aux terre-pleins G3 à G6 dont le zonage est défini par la SEMOP. Le terre-plein dénommé G est scindé en G1 et G2. Le plan de l'arrêté devra faire l'objet d'une mise à jour.

Le cantonnement des stocks est réalisé par des blocs bétons (stomo) d'une hauteur de 3,4m, soit inférieur à la hauteur autorisée de 5 m. Le cantonnement, la voie ferrée et l'accès aux hangars, fragmentent les surfaces d'exploitation et limitent les stocks à des volumes inférieurs à 6 000 tonnes.

L'exploitant a informé l'inspection de l'impossibilité de matérialisation pérenne au sol sur les terre-pleins des différentes zones de retrait interdites de stockage. L'inspection rappelle que tout autres moyens équivalent, comme la pose de plots, peut être employé si nécessaire pour matérialiser sur les terre-pleins, les différentes zones de retrait interdites de stockage afin de permettre un contrôle simple pour les opérateurs.

Enfin, la société a érigé sur le quai un bâtiment en structure métallique et enveloppe souple, permettant le transit de matériaux inertes, à priori non-classé ICPE. L'inspection a rappelé que toute modification du site doit faire l'objet en amont d'un porté à connaissance (article 1.4.1).

- en cas d'impossibilité de marquage au sol, justifier l'emploi de tout autres moyens équivalent, comme la pose de plots, pour matérialiser sur les terre-pleins les différentes zones de retrait interdites de stockage, afin de permettre un contrôle simple pour les opérateurs ;
- confirmer l'absence d'impact du nouveau bâtiment sur le classement ICPE du site et le cas échéant transmettre un porté à connaissance prévu à l'article 1.4.1.
