## **Rapport de l'Inspection des installations classées**

Visite d'inspection du 24/05/2022

#### **HERITIERS H.CLEMENT**

Références : RI/ENV-22-211

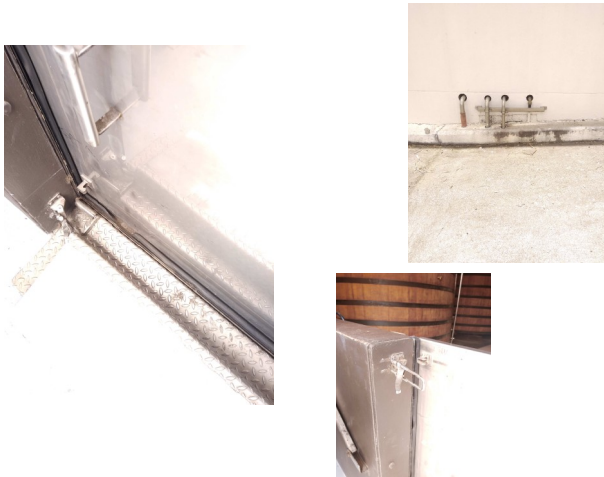
| | <p>Les joints des batardeaux sont abimés et le loquet en position ouverte (chais Homère et Charles Clément).</p> <p>Les murs de plusieurs chais visités sont percés pour permettre le passage de tuyauteries.</p> <p>Par ailleurs, concernant le chai inox 1, le batardeau n'était pas en place du fait de manoeuvres d'exploitation.</p> |

**Demande d'action corrective n°6 :** Compte tenu des constats ci-dessus, l'exploitant devra, d'une part démontrer que les trous créés dans les murs des chais ne mettent pas en cause le volume de la rétention en respect des dispositions prévues à l'article 7.6.3 de l'AP et d'autre part, de contrôler régulièrement les joints des batardeaux pour garantir l'étanchéité de la rétention.

Les mesures correctives nécessaires seront prises dans ce sens sous un délai d'un mois.

L'exploitant prend également les dispositions opérationnelles pour s'assurer que ces batardeaux ne sont ouverts que lors d'opérations de durées réduites.
