Rapport de l'Inspection des installations classées

Visite d'inspection du 06/01/2022

COMMUNE DE MONTAUBAN DE BRETAGNE - STEP

Références : 2022-00544

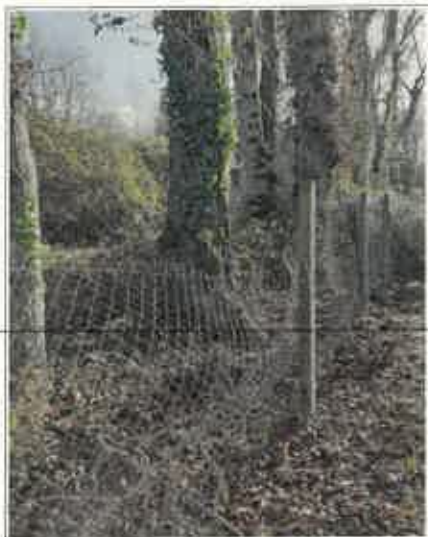
| Constats : Constat n°1 : Les abords des installations ne sont pas correctement entretenus. Une partie du grillage proche du silo de stockage des boues est affaissé (cf.photo n°1). Constat n°2 : Les abords de l'ancien bassin d'aération ne sont pas correctement sécurisés (cf.photos n°2 et 3) Constat n°3 : Le niveau d'eau résiduaires dans l'ancien bassin d'aération non fonctionnel est plein et présente un risque de déversement dans milieu récepteur Le Garun, situé à proximité immédiate du site (cf.photos n°4 et 5). Constat n°4 : Des containers « IBC » de polymères « FLOPAM EM 840 MEB » utilisées pour la déshydratation des boues n'étaient pas placées sous rétention (cf.photos n°2 et 3) Le jour de l'inspection, il a été constaté la présence au sol de déversement de polymères vers le réseau d'eau pluviale (cf.photo n°8). |

Photo n°1 : Grillage affaissé proche silo à boues

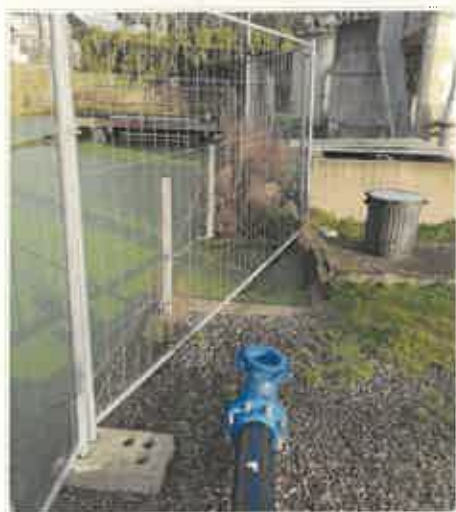
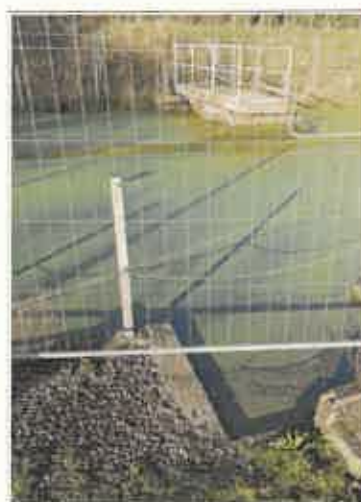
Photos n°2 et 3 : Bassin non sécurisé (risque de chute) – grille non installée

| Observations : L'exploitant projette de vidanger et de remblayer ce bassin d'aération. Un porter-à-connaissance devra être transmis en préfecture d'Ille-et-Vilaine présentant les modalités d'actions et de surveillance d'une pollution éventuelle dans les eaux et les boues (sédiments). Des résultats d'analyses suivant un échantillonnage représentatif de l'eau et des boues curées seront présentés. |

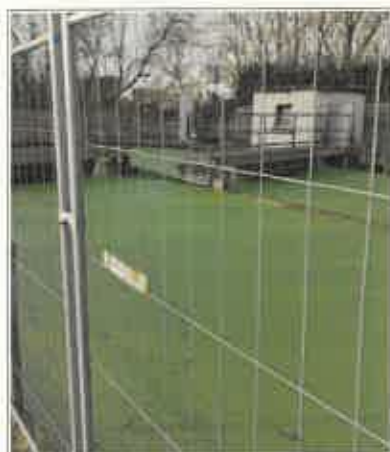
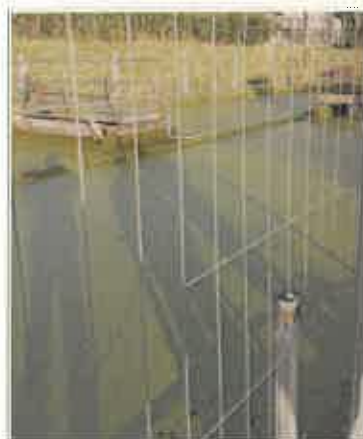
Photos n°4 et 5 : Niveau de l'ancien bassin d'aération.

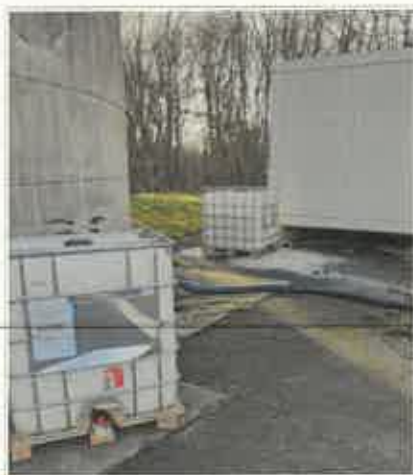
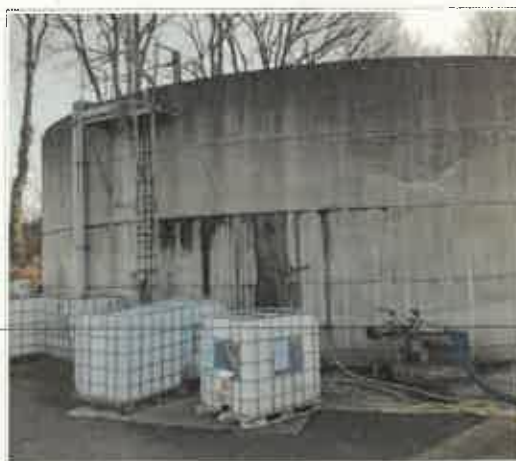
Photos n°6 et 7 : Absence de rétention sur des « IBC » contenant des polymères.

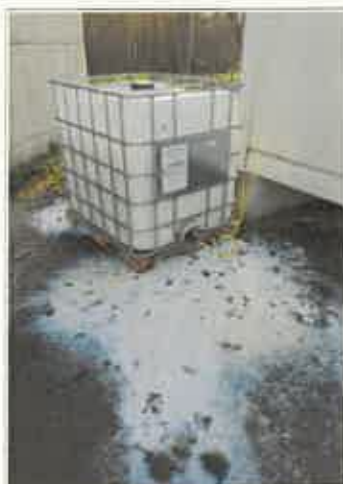
Photo n°8 : Présence au sol de polymères

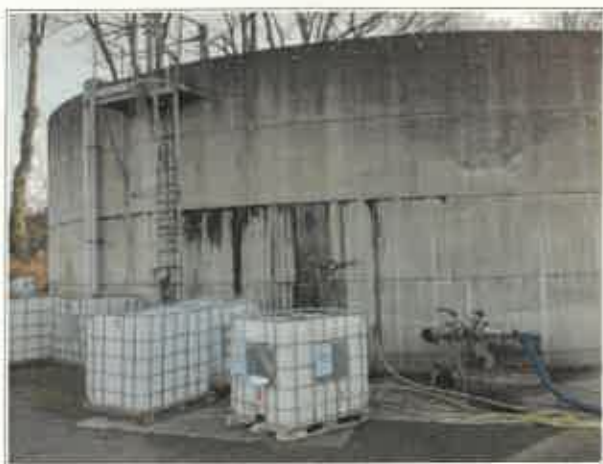
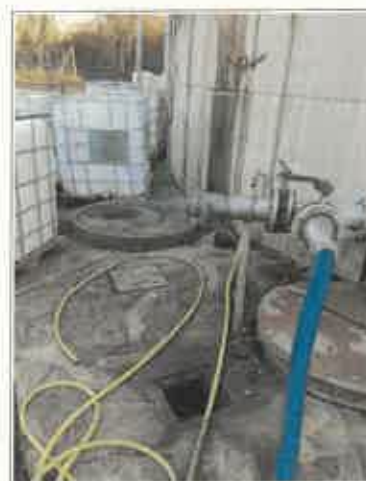
| Constats : Constat n°1 : Le silo de stockage des boues présente des traces noirâtres sur la surface en béton et au sol (cf.photos n°9 et n°10) Constat n°2 : La benne de stockage des boues solides, déshydratées n'est pas en bon état d'entretien, non hermétique, oxydée et dégradée par la rouille (cf.photo n° 11 à 13). |

Photos n°9 et 10 : Présence de traces noirâtres sur la surface en béton du silo de stockage des boues et au sol, et regard non sécurisé

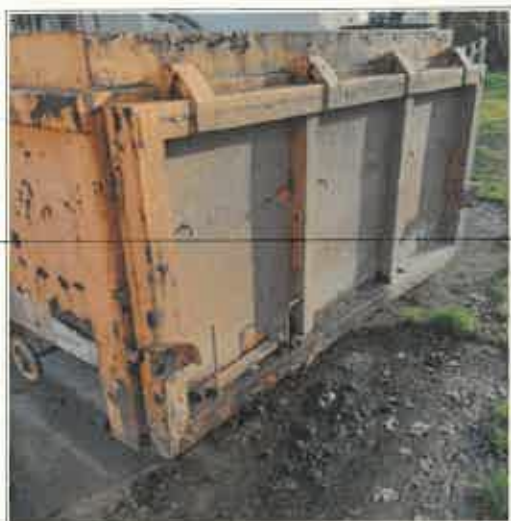
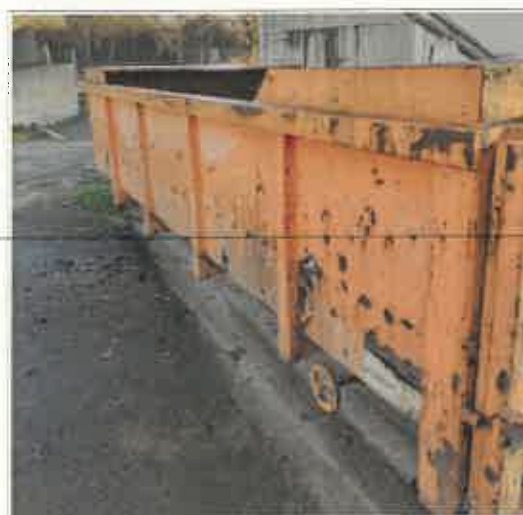
Photos n°11 à 12 : Benne de stockage des boues solides non hermétique, oxydée par la rouille
