Rapport de l'Inspection des installations classées

Visite d'inspection du 03/04/2025

SELESTE SCIC

Le présent rapport rend compte de l'inspection réalisée le 03/04/2025 dans l'établissement SELESTE SCIC implanté 6 rue Jean Moulin Z.A du moulin à vent 78280 Guyancourt. Cette partie « Contexte et constats » est publiée sur le site internet Géorisques (<https://www.georisques.gouv.fr/>).

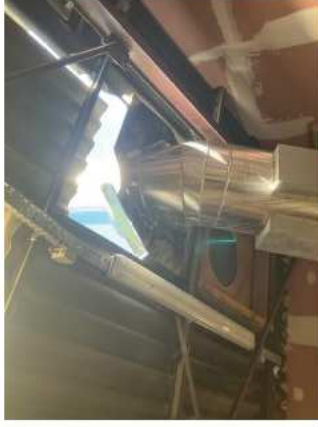
De plus, l'incendie survenu un mois et demi plus tôt semble avoir compromis la solidité de la fixation de la cheminée. Cette dernière pourrait tomber sur le toit du bâtiment lors d'un épisode venteux. En outre, la toiture a été endommagée laissant entrer l'eau dans le bâtiment notamment au droit du local technique qui comporte des armoires électriques.

L'équipe d'inspection constate que le toit du bâtiment est dégradé à l'endroit du passage de la cheminée. Cette dernière ne tient plus que par l'intermédiaire d'une plaque de métal tordue, fixée à la charpente par un seul de ses quatre côtés. Sa stabilité semble fortement compromise, en particulier en cas de conditions météo défavorables.

La couverture du bâtiment, faite de plaques ondulées de type fibrociment (susceptible de contenir de l'amiante), est largement ouverte. L'état de la toiture ne permet plus de s'opposer au passage de la pluie. Deux seaux sont disposés au sol du premier étage dans l'intention d'intercepter les eaux qui ruisselleraient de la toiture à l'intérieur du bâtiment. L'efficacité toute relative de ce moyen de fortune laisse craindre que de l'eau de pluie ne s'écoule jusqu'au local technique situé au rez-de-chaussée, au droit de l'ouverture. En effet, le plancher du 1^{er} étage est en très mauvais état et par endroits constitué de caillebotis : il ne constitue absolument pas un obstacle à de l'eau de pluie tombant en abondance.

Photo n° 1 : Toit ouvert et support cheminée dégradé

De plus, sans préjudice d'autres réglementations applicables, l'exploitant doit prendre rapidement les dispositions pour combler l'ouverture du toit et assurer une fixation robuste de la cheminée, afin notamment de prévenir tout impact d'écoulement d'eaux de pluie sur les installations électriques.

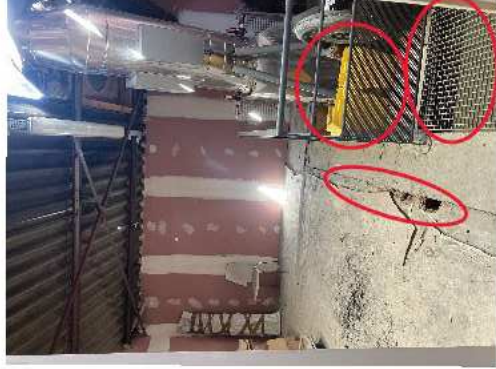
Photo n° 2 : Sol ouvert et seaux de canifère des eaux de ruissellement

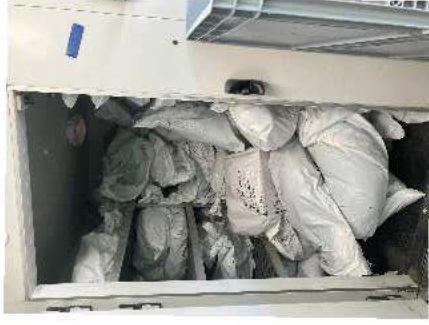
Référence réglementaire : Arrêté Ministériel du 06/06/2018, article 5
Thème(s) : Risques chroniques, Propreté
Prescription contrôlée : L'ensemble des installations est maintenu propre et entretenu en permanence. [...]
Constats : Le local frigorifique situé dans le bâtiment est encombré de cadavres, dans des sacs mortuaires. Leur disposition, empilés à même le sol et jusqu'au plafond pour ceux qui ne trouvent plus de place dans les étagères, ne permet pas d'avoir accès au sol du local pour permettre son nettoyage. La photo n°3 de l'annexe photographique rend compte de ce constat. Non-conformité n° 20250403-MED-2 : la propreté et l'entretien permanents du local frigorifique sont compromis par l'agencement des cadavres. L'exploitant doit sous 15 jours, réduire le nombre de cadavres et les ranger de manière à rendre accessible le sol du local frigorifique pour permettre son nettoyage et son entretien.

Photo n° 3 : Local frigorifique

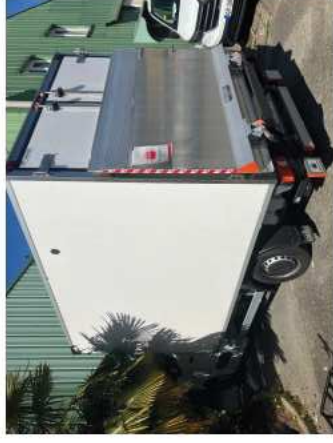
<p>Constats :</p> <p>L'équipe d'inspection constate que l'exploitant a modifié les conditions d'exploitation de son établissement, par l'utilisation d'un camion frigorifique en guise de stockage complémentaire de cadavres. Cette modification, intervenue depuis septembre 2024 d'après les déclarations des agents de crémation, n'a aucunement fait l'objet d'un porter à connaissance de Monsieur le Préfet du département des Yvelines préalablement à sa mise en œuvre.</p> <p>Non-conformité n°20250403-MED-5 : L'exploitant a modifié les conditions d'exploitation de son établissement sans en informer au préalable Monsieur le Préfet du département des Yvelines. L'exploitant doit sous quinzaine réduire son stock de cadavres, afin d'exploiter son établissement selon les modalités prévues dans son dossier d'autorisation (et fixées par son arrêté d'autorisation du 5/04/1990).</p>
Type de suites proposées : Avec suites

Photo n° 4 : Camion frigorifique servant de stockage complémentaire

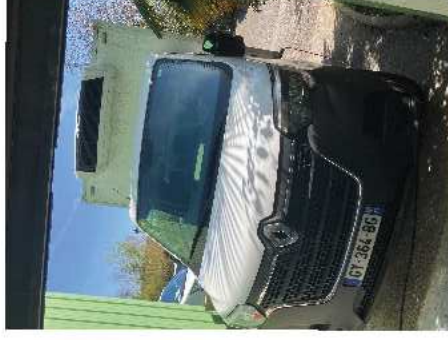
Photo n° 5 : Camion frigorifique servant de stockage complémentaire

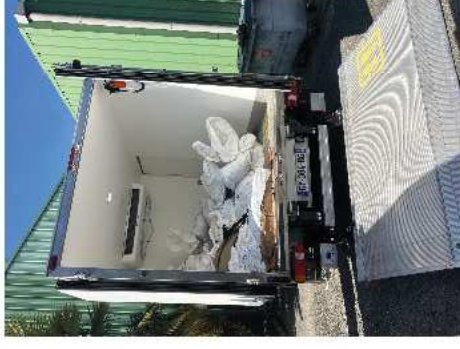
Photo n° 7 : Camion frigorifique servant de stockage complémentaire

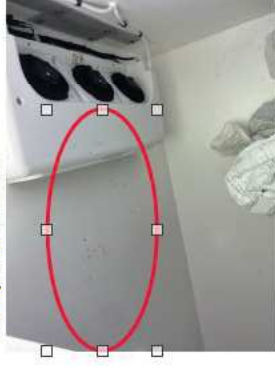
Photo n° 8 : Taches de sang au plafond de la cellule frigorifique du camion

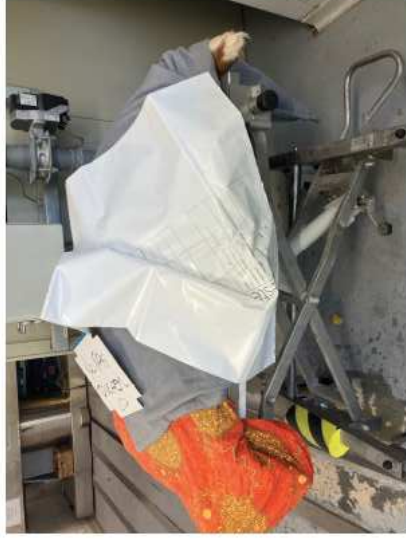
Référence réglementaire : Arrêté Ministériel du 06/06/2018, article 10
Thème(s) : Élevage, Conditions de réception et de stockage des cadavres.
Prescription contrôlée : [...] Excepté en cas de soins mortuaires, les cadavres sont sortis de la chambre froide au maximum une heure avant leur incinération. [...]
Constats : L'équipe d'inspection constate, étant passé plusieurs fois dans le local technique, que pendant toute la durée de l'inspection (supérieure à 2 heures), un même cadavre y est présent sur un chariot, en attente d'incinération,. La photo n° 9 de l'annexe photographique illustre ce constat. Non-conformité n° 20250403-NC-2 : L'exploitant ne respecte pas le délai maximum d'une heure entre la sortie d'un cadavre de la chambre froide et son incinération. L'exploitant doit, sans délai, s'astreindre à respecter et faire respecter strictement cette durée maximale.

Photo n° 9 : Cadavre en attente d'incinération dans le local technique

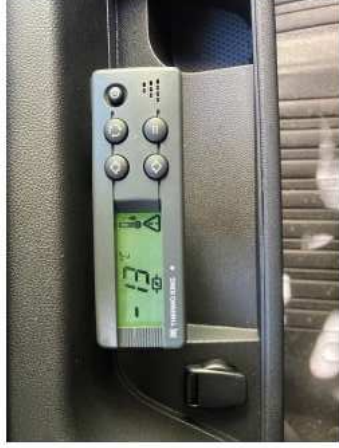
Référence réglementaire : Arrêté Ministériel du 06/06/2018, article 10
Thème(s) : Élevage, Conditions de réception et de stockage des cadavres.
<p>Prescription contrôlée :</p> <p>[...] Les chambres froides à température négative maintiennent en permanence une température inférieure à - 14 °C. La durée de conservation des cadavres dans ces conditions ne peut excéder un mois, sauf en cas de procédure d'expertise pour une assurance. La température de chaque chambre froide est enregistrée en continu. [...]</p>
<p>Constats :</p> <p>L'équipe d'inspection constate qu'une partie des cadavres est entreposée dans la chambre froide d'un camion garé devant le local technique et que ce dernier est branché sur le réseau électrique d'infrastructure. L'équipe d'inspection constate que le groupe froid du camion se coupe périodiquement (périodicité de coupure de quelques heures) nécessitant l'intervention d'un agent de crémation pour sa remise en marche.</p> <p>L'équipe d'inspection constate que la température interne de la cellule du camion est affichée sur le tableau de bord du camion. En début d'inspection, la température affichée s'élève à -13°C et, en fin d'inspection, la température s'élève à -8°C.</p> <p>L'équipe d'inspection demande aux agents de crémation si un employé de la société venait relancer le groupe froid pendant la période de fermeture de l'établissement, qui a lieu chaque semaine du samedi 18h au lundi 6h. Les agents de crémation déclarent que personne ne vient effectuer cette opération. En l'absence de surveillance du groupe froid, l'équipe d'inspection estime que le groupe froid du camion ne fonctionne pas pendant toute la journée du dimanche ainsi que le lundi de 0h00 à 6h00.</p> <p>De plus, la température de conservation des cadavres entreposés dans le camion n'est ainsi pas surveillée en permanence ni enregistrée en continu.</p> <p>Les photos n° 10 et 11 de l'annexe photographique illustrent ces constats.</p> <p>De plus, l'inspection constate que certains cadavres sont stockés depuis plus d'un mois. Elle note notamment un cadavre dont la date de décès est le 15 décembre 2024, soit plus de 3 mois à la date de l'inspection. Cf photo n°15 de l'annexe.</p> <p>Non-conformité n° 20250403-MED-3 : Les chambres froides à température négative de l'établissement ne sont pas toutes en mesure de maintenir une température en permanence inférieure à -14°C et leur surveillance n'est pas assurée de façon permanente.</p> <p>L'exploitant doit, sous quinzaine, n'employer que des chambres froides à température négative capables de maintenir une température en permanence inférieure à -14°C et assurer un enregistrement continu de cette température.</p>

Photo n° 10 : Affichage de la température de la cellule frigorifique du camion (début d'inspection)

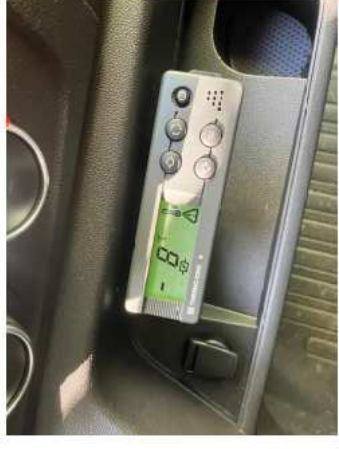
Photo n° 11 : Affichage de la température de la cellule frigorifique du camion (fin d'inspection)

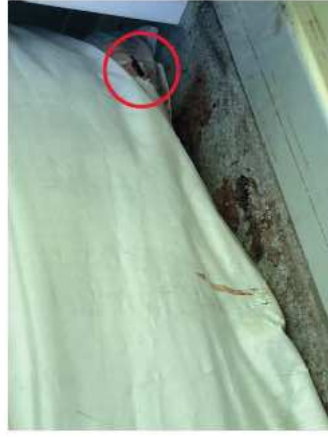
Référence réglementaire : Arrêté Préfectoral du 05/04/1990, article 5
Thème(s) : Élevage, Manutention et stockage des cadavres
<p>Prescription contrôlée :</p> <p>Les conditions proposées à la clientèle devront préciser que les cadavres doivent être présentés enveloppés dans des sacs fermés en matériau étanche, résistant et combustible. Ces sacs ne seront ouverts ou percés en aucun cas, l'utilisation de crochets ou grappins étant interdite.</p>
<p>Constats :</p> <p>L'équipe d'inspection constate qu'au cours d'une opération de déchargement du camion frigorifique, un cadavre est tombé au sol sur le parking devant l'établissement. Le sac contenant le cadavre n'était pas fermé. De plus, plusieurs sacs entreposés dans le camion frigorifique sont percés. L'équipe d'inspection constate que les conditions d'entreposage des cadavres, empilés les uns sur les autres, leur manipulation et la durée de leur stockage (un sac est daté de décembre 2024) ne favorisent pas la bonne tenue des sacs qui, soumis à des contraintes excessives dans la durée, ne peuvent conserver avec certitude leur caractère étanche.</p> <p>Les photos n° 12 à n° 14 de l'annexe photographique illustrent ces constats.</p> <p>Non-conformité n° 20250403-MED-4 : Les conditions de conservation et de manipulation des sacs mortuaires ne permettent pas d'assurer la conservation du caractère étanche de ces derniers. L'exploitant doit traiter en priorité et sous quinzaine les sacs dont l'étanchéité est compromise. Il doit améliorer les conditions de stockage et de manipulation des cadavres de façon à apporter de meilleures garanties d'étanchéité des sacs pendant leur durée de stockage.</p>

Photo n° 12 : Sac mortuaire percé

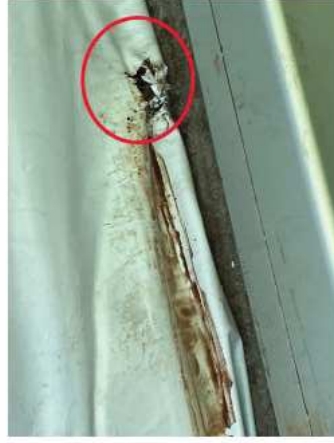
Photo n° 13 : Sac mortuaire percé

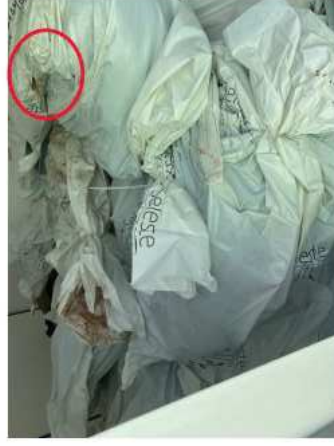
Photo n° 14 : Sac mortuaire percé

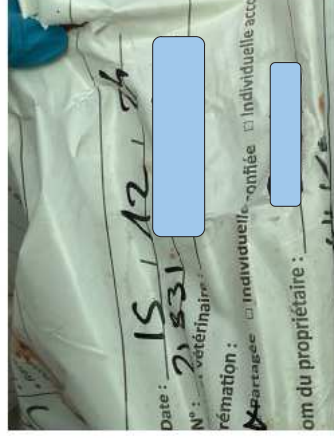
Photo n° 15 : Sac mortuaire daté du 15 décembre 2024
