## **Rapport de l'Inspection des installations classées**

Visite d'inspection du 23/02/2023

#### **RECYOUEST**

Références : 61-2023-48-CH  
Code AIOT : 0100000718

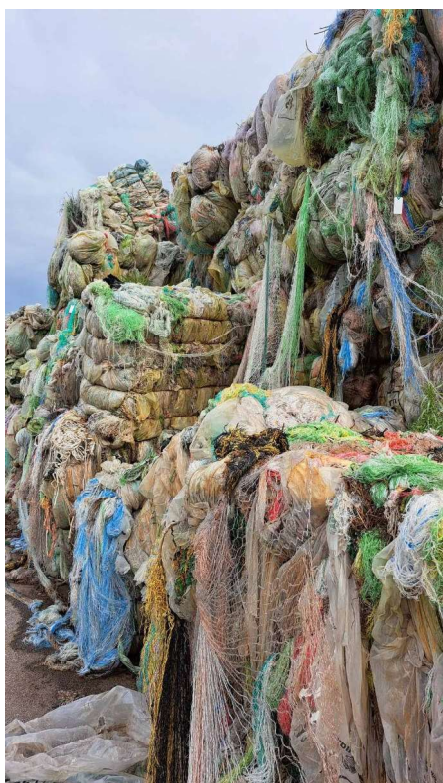
<b>Référence réglementaire :</b> Arrêté Préfectoral du 10/10/2022, article 5.5
<b>Thème(s) :</b> Risques chroniques, Insertion paysagère
<b>Point de contrôle déjà contrôlé :</b> Sans Objet
<p><b>Prescription contrôlée :</b>  L'exploitant prend les dispositions appropriées qui permettent d'intégrer l'installation dans le paysage. L'ensemble des installations est maintenu propre et entretenu en permanence. L'exploitant prend les mesures nécessaires afin d'éviter la dispersion sur les voies publiques et les zones environnantes de poussières, boues, déchets, particules de plastique....</p> <p><b>Constats :</b> Lors de l'inspection, il a été constaté que certains entreposages de plastiques en extérieur présentaient un état de dégradation pouvant favoriser la dispersion de plastiques dans l'environnement (photographie n°1 en annexe 1).</p> <p>Non-conformité associé au point n°3.</p>
<b>Type de suites proposées :</b> Avec suites

Photo 1 : Entreposages favorisant la dispersion de plastiques

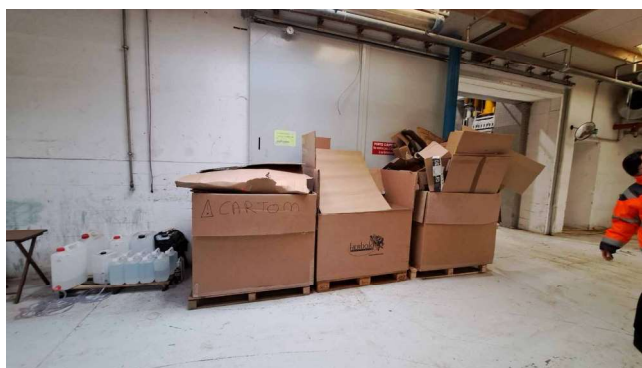
<b>Constats :</b> Lors de l'inspection, il a été constaté que les espaces d'interdiction d'entreposage à moins de 5 mètres des portes n'étaient pas matérialisés au sol. Des stockages de cartons étaient stockés de part et d'autre de la porte coupe-feu entre les halls 4 et 5, dont certains adossés à cette porte coupe-feu (photographie n°2 en annexe 1). Le lendemain de l'inspection, l'exploitant a transmis à l'inspection des installations classées une photographie attestant de l'évacuation des cartons adossés à la porte, mais montrant encore des cartons à proximité immédiate de celle-ci, dans la zone des 5 mètres.  Non-conformité associée au point n°4.
<b>Type de suites proposées :</b> Avec suites
<b>Proposition de suites :</b> Mesures d'urgence, Mise en demeure, respect de prescription
<b>Proposition de délais :</b> 2 mois

Photo 2 : Entreposages de cartons contre une porte coupe-feu

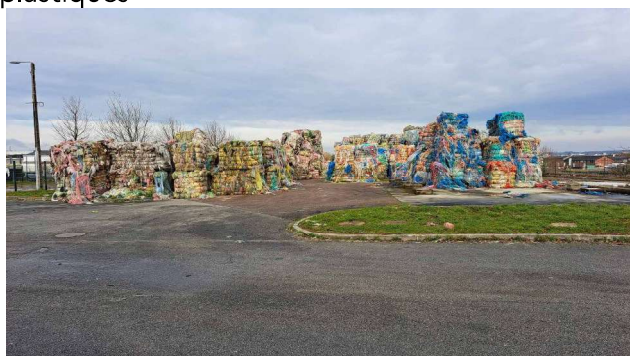
Photo 3 : Entreposages sur un emplacement non autorisé

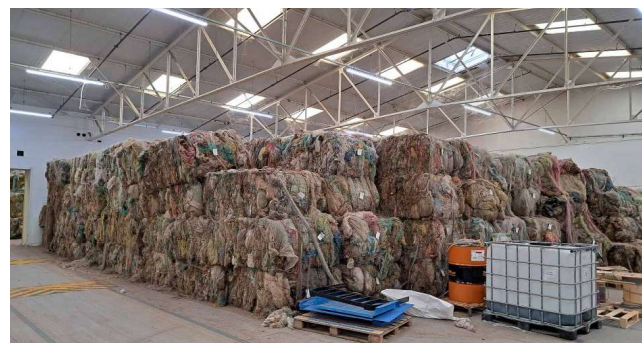
<b>Référence réglementaire :</b> Arrêté Préfectoral du 10/10/2022, article 6.1.10.I
<b>Thème(s) :</b> Risques accidentels, Rétentions
<b>Point de contrôle déjà contrôlé :</b> Sans Objet
<b>Prescription contrôlée :</b> I - Tout stockage d'un liquide susceptible de créer une pollution des eaux ou des sols est associé à une capacité de rétention dont le volume est au moins égal à la plus grande des deux valeurs suivantes : <ul style="list-style-type: none"><li>• 100 % de la capacité du plus grand réservoir ;</li><li>• 50 % de la capacité totale des réservoirs associés.</li></ul>
<b>Constats :</b> Lors de l'inspection, plusieurs entreposages de produits liquides étiquetés comme dangereux ont été observés sans rétention : <ul style="list-style-type: none"><li>- conteneur 1000l plein à 80 % de produit « plasticool XL2 » stocké en extérieur (étiqueté dangereux, nocif ou irritant et dangereux pour la santé) ;</li><li>- conteneur 1000l plein à 20 % étiqueté « huile usagée » et fût 200l d'huile hydraulique, dans le bâtiment 3 (photo 4 en annexe 1) .</li></ul> Non-conformité associée au point n°15

Photo 4 : Entrposage de produit chimiques sans rétention.
