## **Rapport de l'Inspection des installations classées**

Contrôle du 28/10/2025

#### **FRANCE BOISSONS ILE DE FRANCE**

330 Rue du Gers  
78200 Buchelay

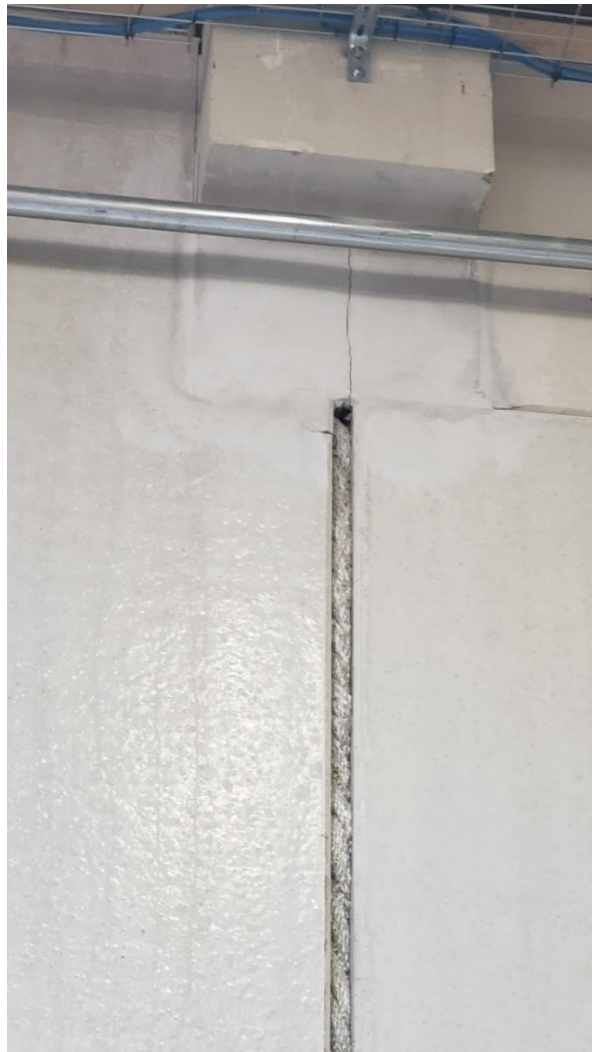
L'inspection constate au cours du contrôle du 28 octobre 2025 qu'un des joints verticaux entre deux panneaux du mur REI 120 séparant le local de charge de la cellule 3 est apparent, et demande à l'exploitant d'apporter des éléments complémentaires sur ce point.

Au même endroit, l'inspection remarque que le joint ne remplit pas l'intégralité de la cavité, et que le revêtement apposé à la jonction présente une fissure (cf photo ci-après). L'exploitant doit corriger ces défauts.

L'exploitant doit corriger les défauts dans les parois REI120 (ou éléments les constituant) constatés :

- dans le local de charge, sur la paroi séparant le local de la cellule 3 ;
- dans la cellule 1, sur la paroi Ouest, au niveau d'un des poteaux.

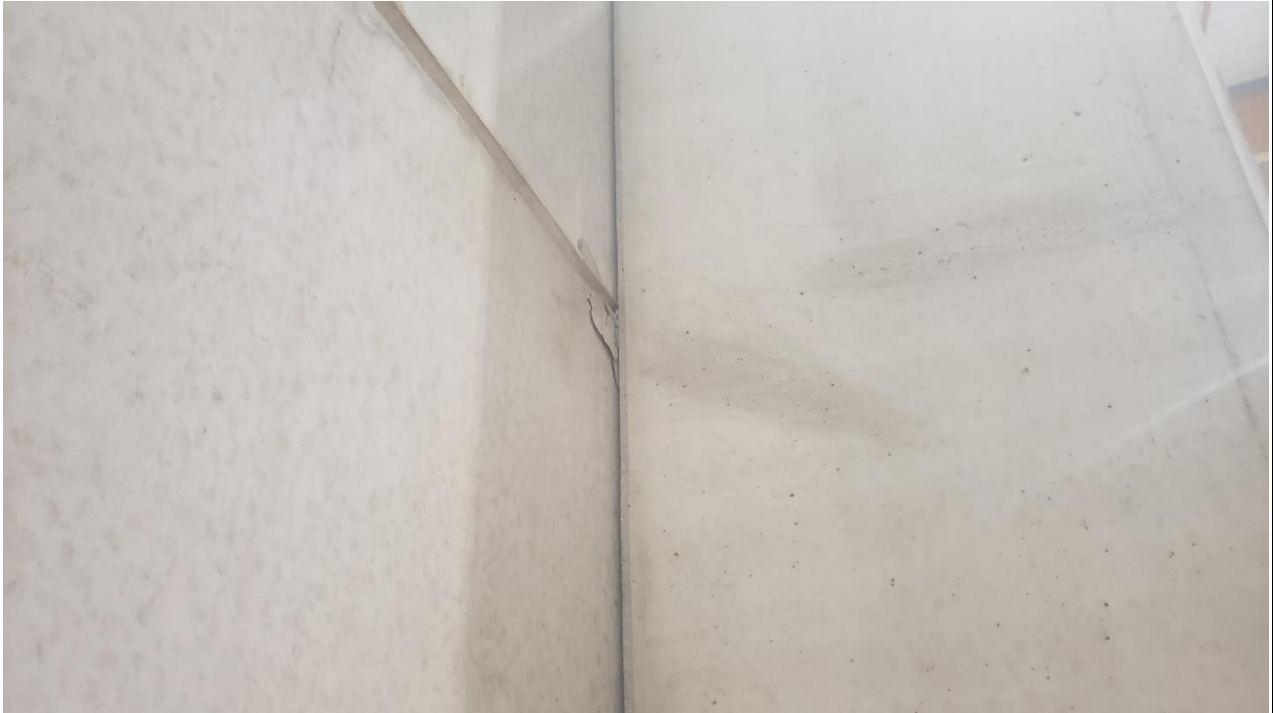
L'inspection constate par ailleurs le détachement de morceaux de taille centimétrique au niveau d'un des poteaux situés sur la paroi REI 120 située à l'Ouest de la cellule 1 (voir photographie ci-dessous).

Ce désordre, d'ordre manifestement mineur, doit être corrigé par l'exploitant.
