Rapport de l'Inspection des installations classées

Visite d'inspection du 20/11/2025

Entrepôt LABORATOIRE OXENA

Références : 20251121-RAP-DAEN1233
Code AIOT : 0100303158

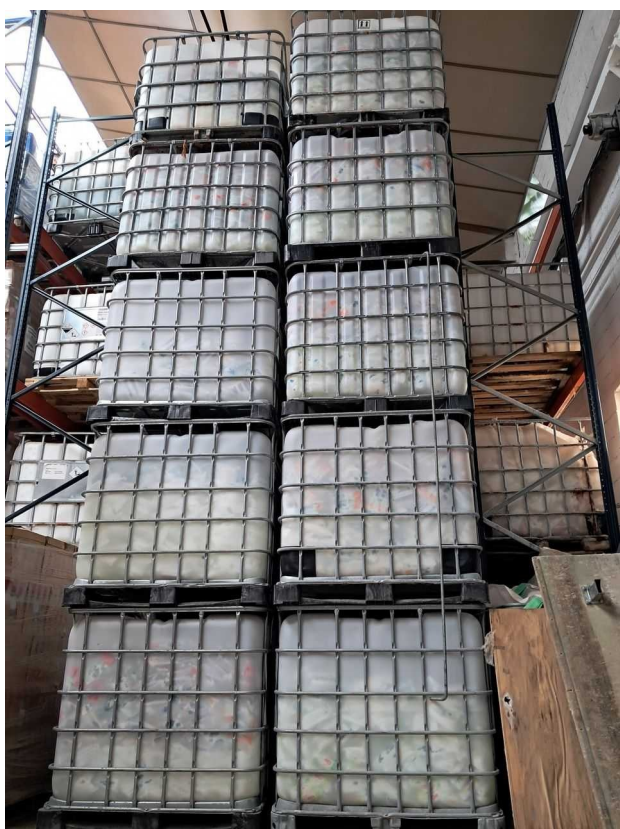
<p>Constats :</p> <p>Lors de la visite, l'exploitant a déclaré avoir environ 500 palettes sur site, dont 140 palettes d'eau déminéralisée.</p> <p>L'inspection a constaté la présence d'environ :</p> <ul style="list-style-type: none">– 578 palettes contenant de l'hypochlorite de sodium à moins de 5 % de chlore actif (principalement de l'eau de Javel 2,6 %), d'un poids moyen unitaire évalué par l'inspection de 560 kg, soit 323,6 t ;– 379 GRV contenant des berlingots fuyards d'hypochlorite de sodium à moins de 5 % de chlore actif (objet d'un litige), d'un poids moyen unitaire évalué par l'inspection de 500 kg, soit 189,5 t ;– 24 palettes d'hypochlorite de sodium à plus de 5 % de chlore actif (principalement de l'eau de Javel 9,6 %), d'un poids moyen unitaire de 560 kg, soit 13,4 t ;– 65 palettes de produit pH moins (acide sulfurique), d'un poids moyen de 560 kg, soit 36,4 t ;– de nombreuses palettes de cartons (au moins 30 palettes) ;– de nombreuses palettes de bidons vides plastiques (au moins 30 palettes) ;– le nombre de palettes d'eau déminéralisée n'a pas été évalué. <p>Aussi, les stockages présents relèvent a minima du classement suivant :</p> <p>Rubrique 4741-1 : régime de l'autorisation SEVESO seuil haut par dépassement direct du seuil pour une quantité évaluée à 513 t.</p> <p>Le site ne fait à ce jour l'objet ni d'une déclaration ni d'une autorisation. Le site est donc en défaut d'autorisation SEVESO seuil haut au titre de la rubrique 4741-1 de la nomenclature des ICPE.</p>

GRV de berlingots d'eau de Javel sur 5 niveaux

Type de suites proposées : Avec suites
Proposition de suites : Suspension, Mesures conservatoires, Amende, Mise en demeure, dépôt de dossier
Proposition de délais : 15 jours

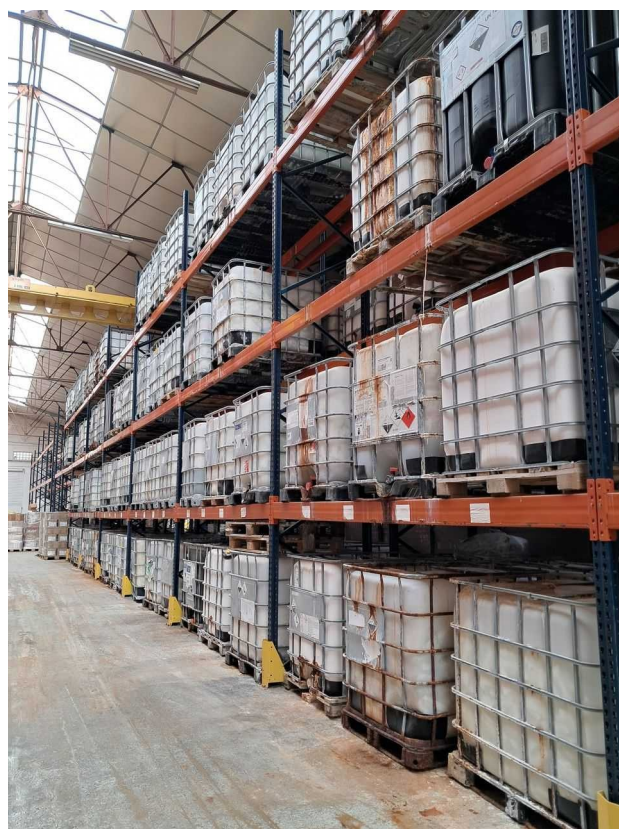
Racks de GRV contenant des berlingots d'eau de Javel

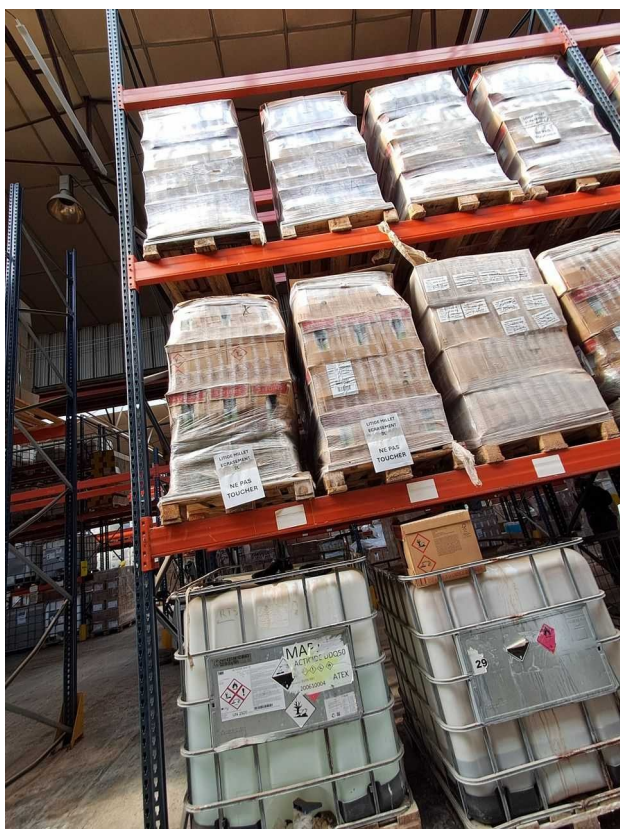
Palettes d'eau de Javel s'effondrant sur elles-mêmes et GRV de berlingots

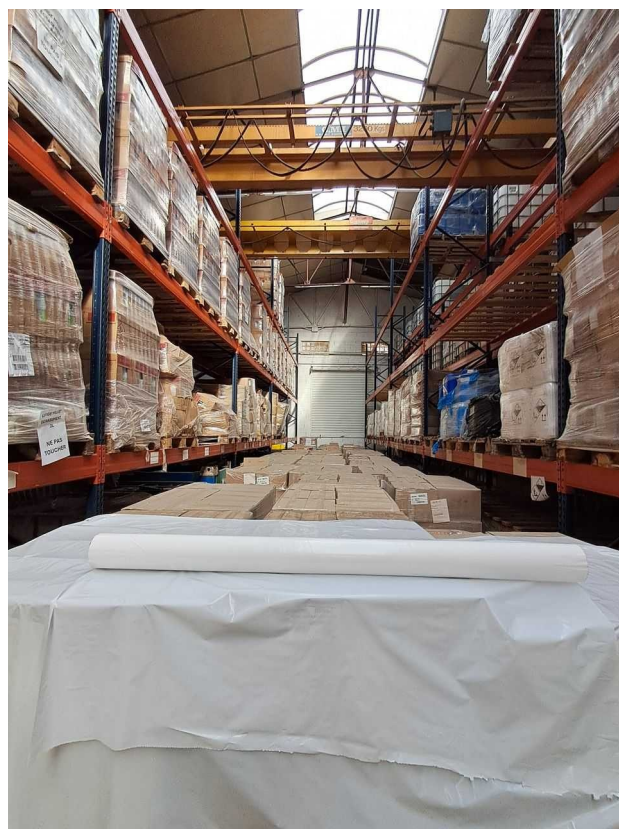
Palettes d'eau de Javel en produits finis

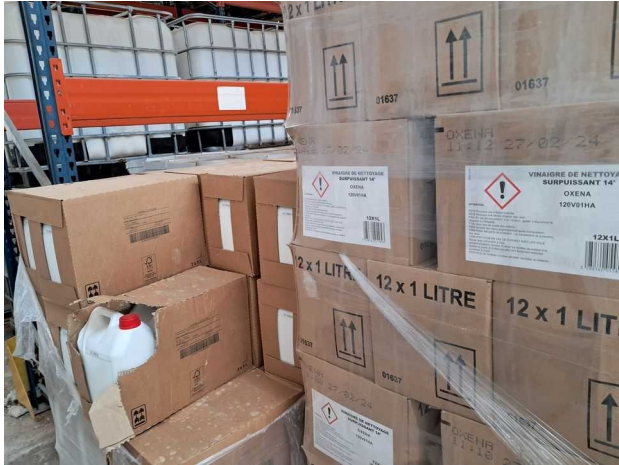
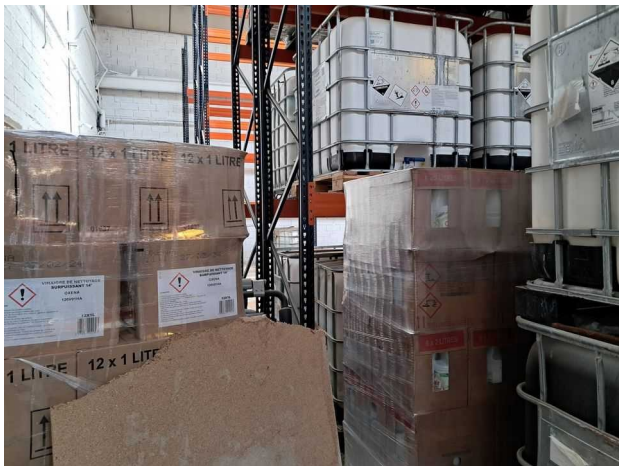
Référence réglementaire : Arrêté Ministériel du 04/10/2010, article 25-II
Thème(s) : Risques accidentels, Rétentions
<p>Prescription contrôlée :</p> <p>[...] Les réservoirs ou récipients contenant des produits incompatibles ne sont pas associés à une même rétention</p>
<p>Constats :</p> <p>L'acide sulfurique (produit de nom commercial pHmoins), l'acide éthanoïque (vinaigre) et l'hypochlorite de sodium (eau de Javel) sont des produits incompatibles (dégagement de chlore gazeux en cas de mélange (gaz toxique par inhalation)). Ces produits, mis en présence, soit lors d'un déversement accidentel, soit lors d'un incendie, sont donc susceptibles de dégager des gaz toxiques.</p>

L'inspection a constaté la présence de palettes de vinaigre d'alcool (acide éthanoïque), d'acide sulfurique et d'hypochlorite de sodium très proches les unes des autres, voire accolées. Certains GRV contenant des berlingots d'eau de Javel sont fuyards. Les structures métalliques de ces GRV sont, pour certaines, corrodées, notamment par les fuites d'eau de Javel. Un déversement accidentel d'hypochlorite de sodium à proximité d'acides est donc très probable.

Stockages d'acides à côté d'eau de Javel

Le stockage étant illégal et considérant qu'une proposition de suspension d'activité a été faite, la mise en conformité n'est pas sollicitée.

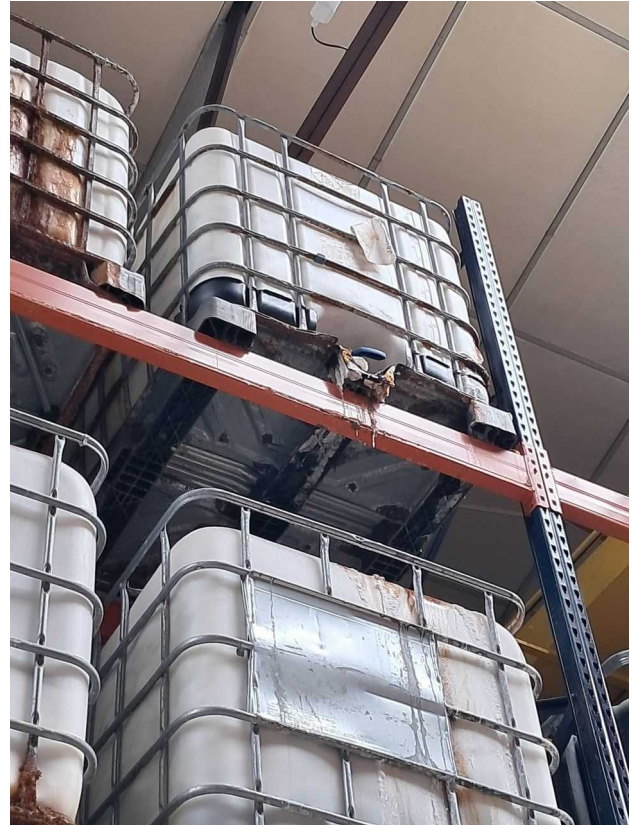
GRV fuyard contenant des berlingots d'eau de Javel
