Rapport de l'Inspection des installations classées

Visite d'inspection du 24/11/2025

SUEZ RV MEDITERRANEE

Gestion des suites liées à l'incendie déclaré le 22/11/2025

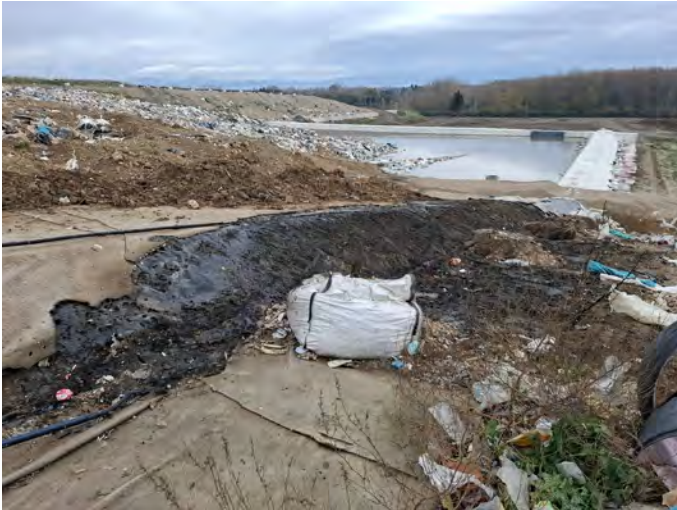
Conséquences : le premier feu du 22/11 a endommagé le complexe d'étanchéité sur une longueur en partie haute du casier (diguette au sud du casier), zone non sollicitée et sans déchets. De plus, la conduite de transport du puits de pompage du lixiviat du casier C'8 et de son câble d'alimentation électrique ont été endommagés lors du sinistre.

Diguette endommagée au sud du casier C'8

- **Sur la diguette sud du casier (absence de déchets)** : il sera procédé au remplacement complet de la géomembrane et du géotextile sur le linéaire endommagé. La canalisation et le câble électrique pour le transport du lixiviats seront également remplacés. Pour rappel, cette diguette est exempte de déchets, il s'agit d'une zone en appui sur un ancien casier présentant une pente supérieure à 5 %.

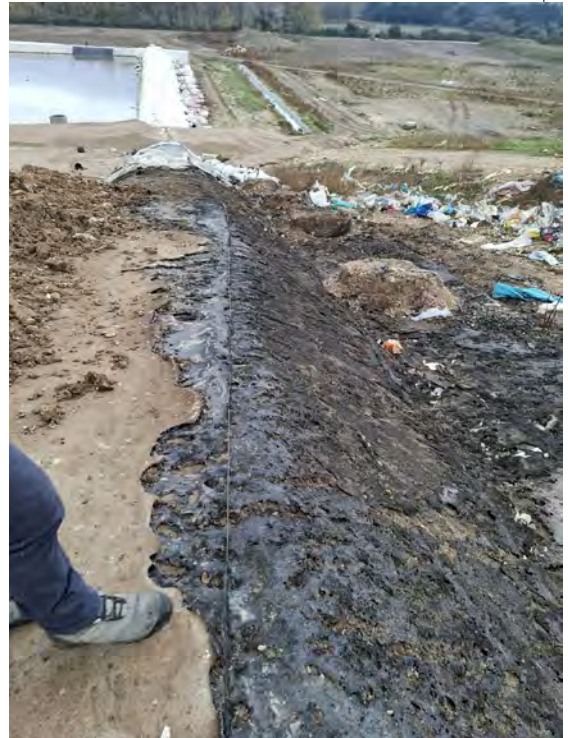
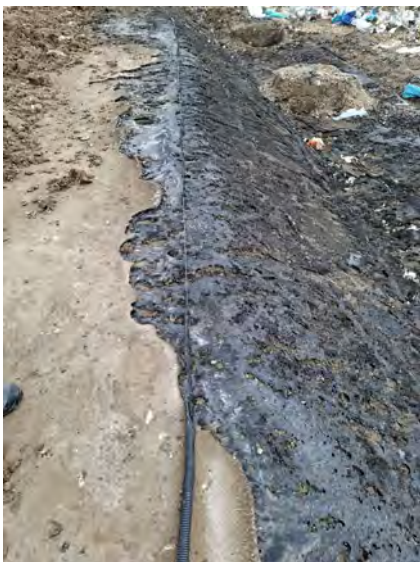
Câble électrique endommagée (pompe lixiviats)

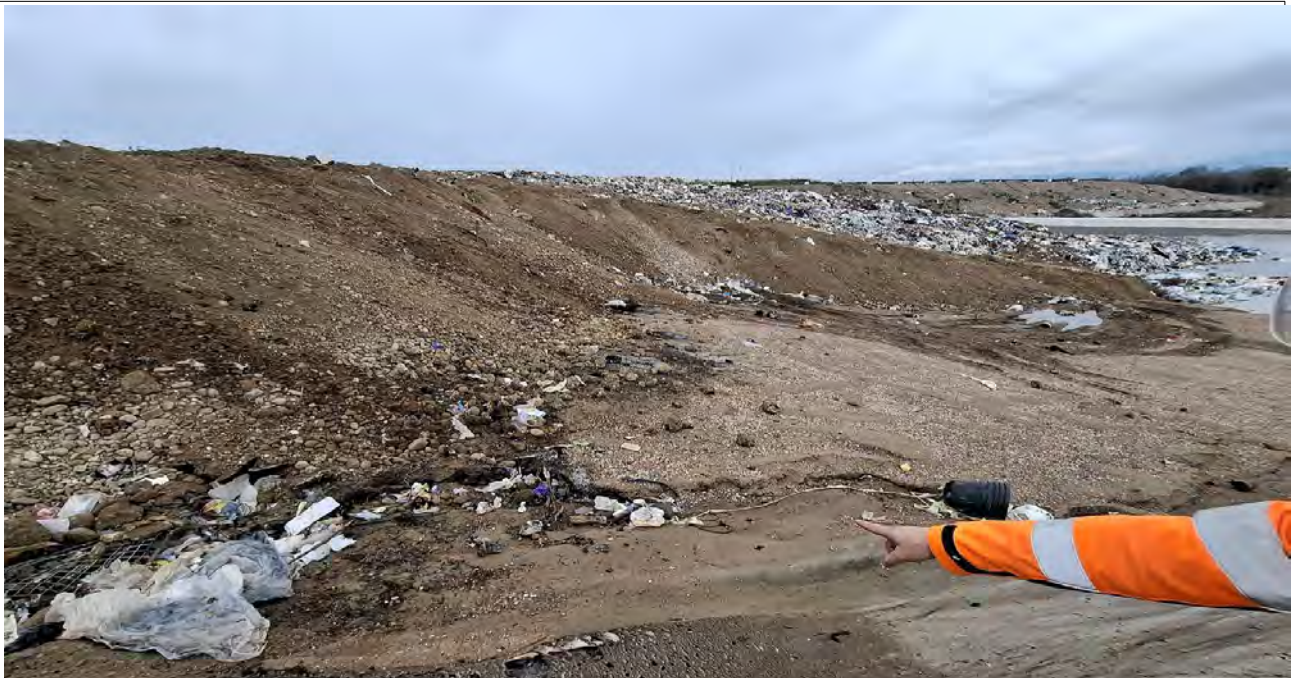
Un recouvrement du front de déchets par des matériaux inertes a été opéré sur au moins 2 mètres d'épaisseur.

Front de déchet vertical recouvert de matériaux inertes (vue du haut du casier au sud)

- **Sur le front des déchets** :
 - des travaux de dégagement des déchets et des matériaux débuteront en début d'après-midi avec au moins 1,5 à 2 jours de travail. Toutefois, le chantier pourrait être décalé en raison d'épisodes venteux prévus le mercredi 26 et le jeudi 27 novembre. L'objet de ces travaux est de confirmer l'extinction totale du foyer,
 - les matériaux inertes extraits « non dégradés par l'incendie » seront remobilisés en stock d'inertes et les déchets éventuellement impactés par le feu seront isolés et traités en conséquence,
 - après décaissement, l'exploitant procédera à une vérification de l'état du complexe d'étanchéité du fond du casier (BSA) et, si nécessaire, une réparation sera opérée (mise en place de « patch »).

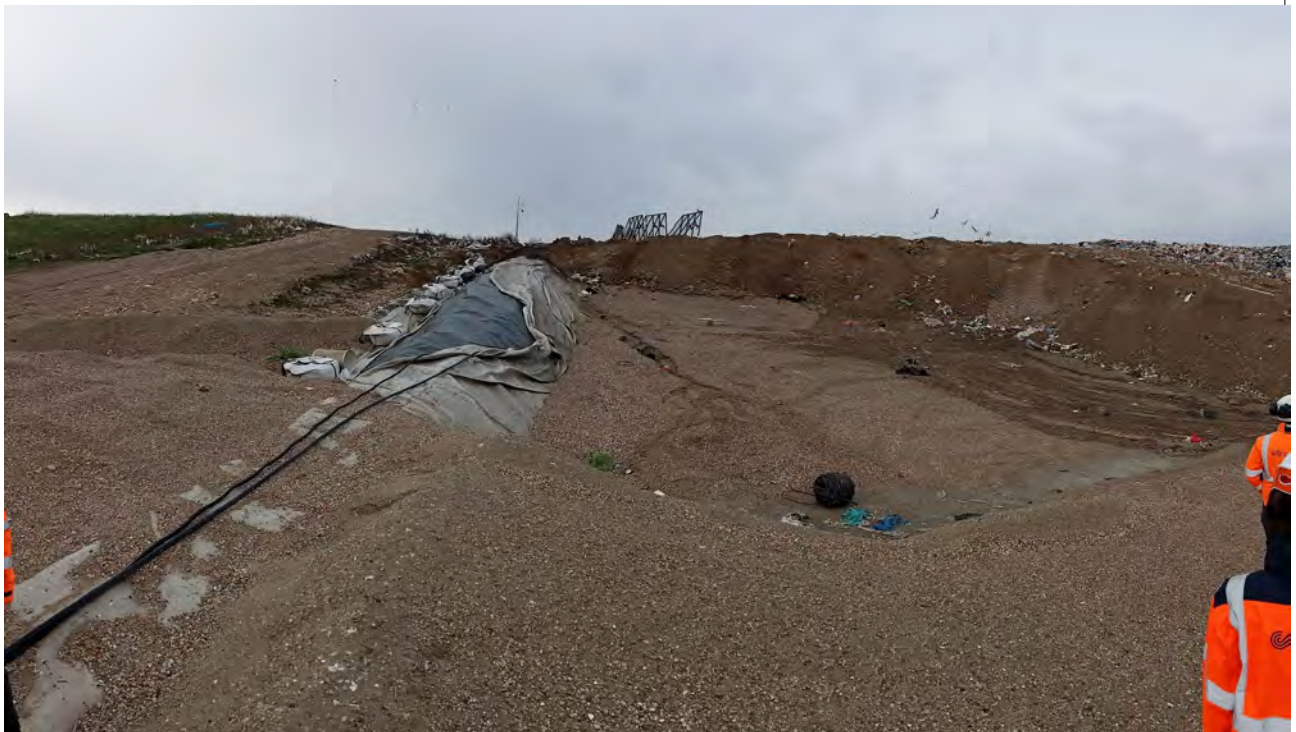
La barrière de sécurité active (BSA) de la zone intermédiaire non couverte de déchets présente entre le linéaire de la diguette sud et le front de déchets impactés par le sinistre n'a pas été touchée par l'incendie en raison de la présence d'une couche de 20 m de matériaux inertes.

Diguette sud et front de déchet recouvert de matériaux inertes (vue du bas du casier)

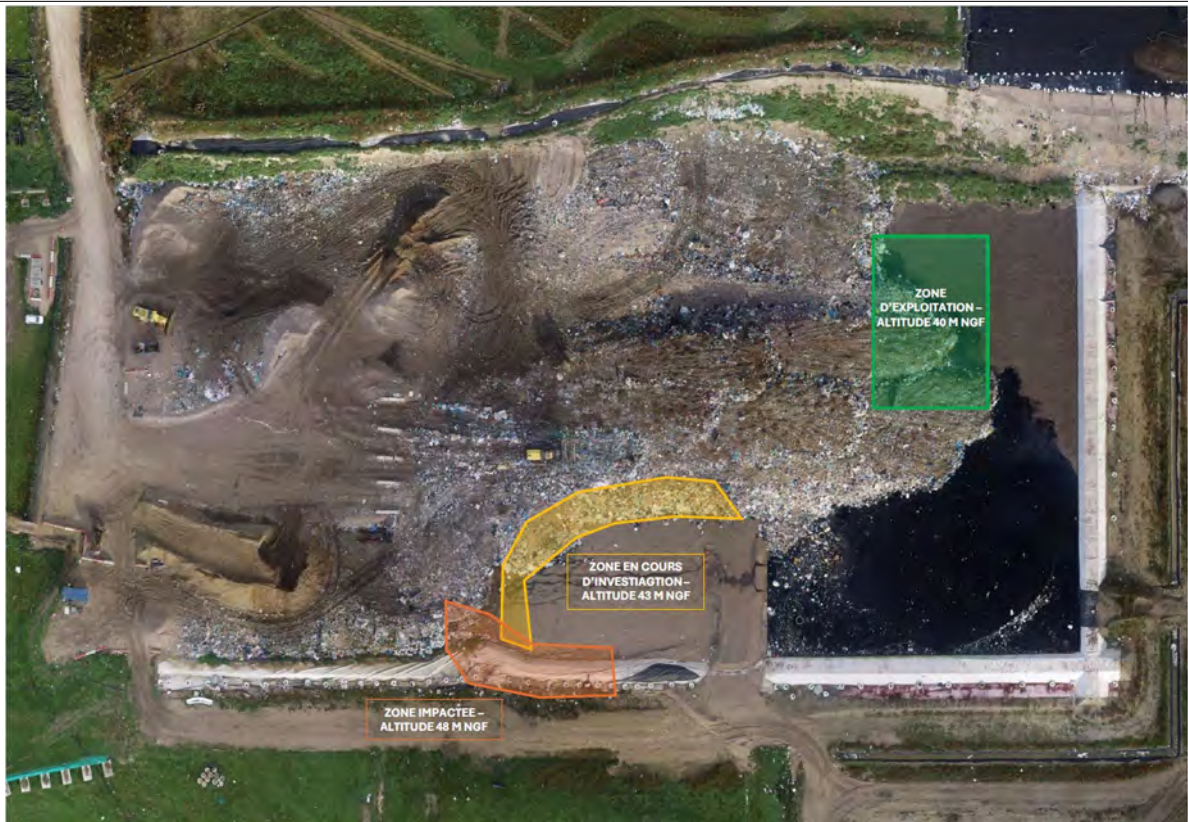
Décision de reprise de l'activité : après attache auprès du service régionale de la DREAL, considérant les éléments transmis par l'exploitant dans son mail du 23/11/2025 à 19h48 et celui du 24/11/2025 à 14h19 (plan de la zone d'exploitation située plus au nord du casier et à une altitude inférieure à la zone impactée par le sinistre), et considérant les constats de l'inspection lors de la présente visite du 24/11/2025, rien ne s'oppose à la mise en service de la zone d'exploitation dès le mardi 25/11/2025 conformément au plan transmis supra.

Plan de reprise d'activité (en vert), front de déchets recouvert par des matériaux (en jaune) et diguette impactée (en orange)

- les éléments justificatifs de la conformité des travaux relative à la réfection de la zone impactée (diguette sud en orange sur plan précédent) et ceux éventuels de la BSA présente sous le front de déchets (zone d'investigation en jaune),
- les éléments justificatifs de non travaux de la zone investiguée (front de déchets) et de toutes zones potentiellement impactées mais intactes.
