## **Rapport de l'Inspection des installations classées**

Visite d'inspection du 10/06/2024

#### **CRISTAL UNION**

Code AIOT : 0006700663

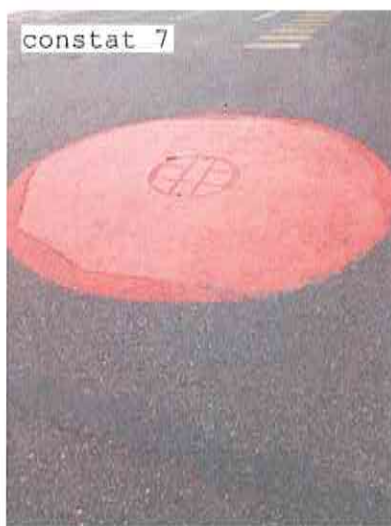
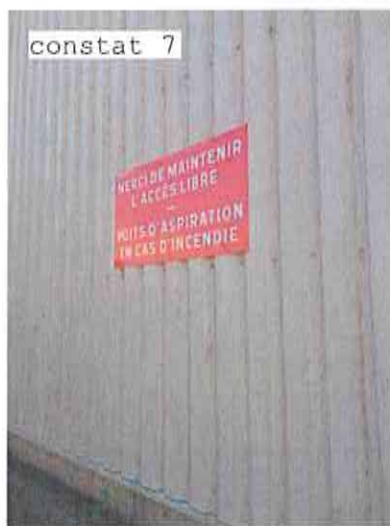
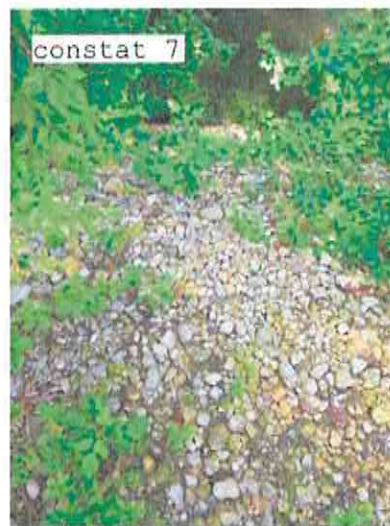
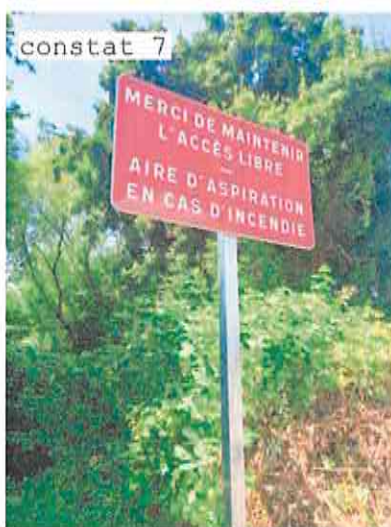
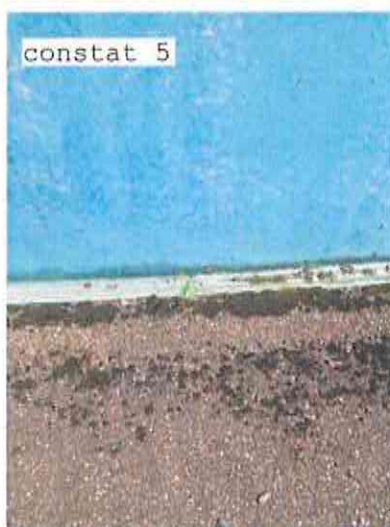
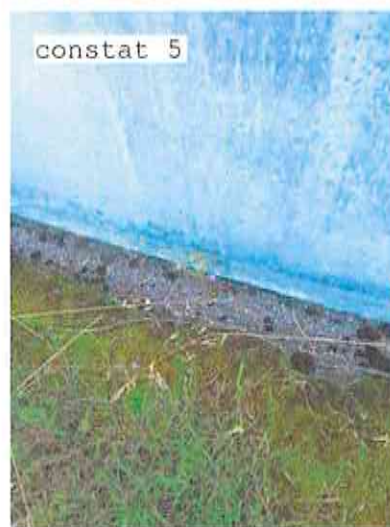
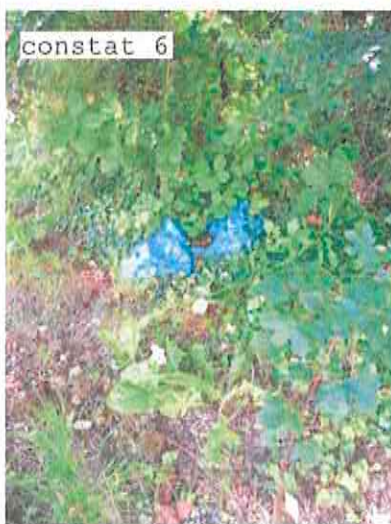
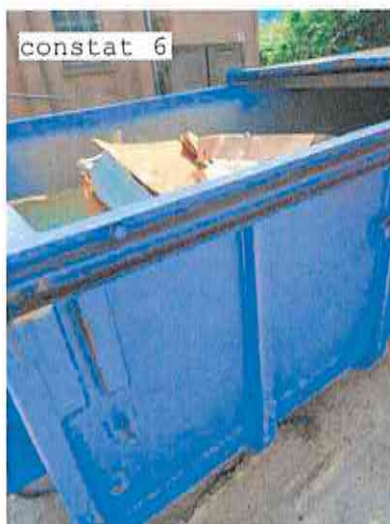
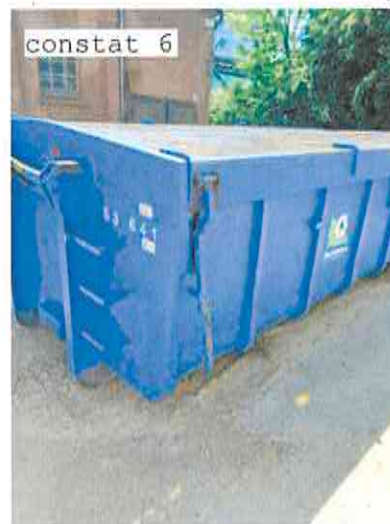
ANNEXE 1 : Photos prises lors de la visite du 10/06/2024

Lors de la visite du site, l'inspection signale à l'exploitant, la présence de déchets végétaux et de rejets de végétation autour de l'embase des cuves de stockage (tanks) de mélasse, qui pourrait favoriser l'apparition de végétation plus importante et ainsi à terme créer des désordres. Une action curative est à prévoir rapidement.

Lors de la visite du site, l'inspection signale à l'exploitant, la présence de déchets d'emballages, à proximité immédiate des berges de la « Zembs ». Ces déchets proviennent visiblement des bennes situées à proximité.

- l'accès aux deux aires d'aspiration à proximité de la rivière « Zembs » au niveau du pont et au niveau de la citerne GNR, sont entretenus pour faciliter l'accès des pompiers vers la berge ;
- le puits d'aspiration présent au pied de la tour d'élévation du silo dôme 1 a été matérialisé au sol avec de la peinture rouge et un panneau identifie ce puits à proximité.

L'exploitant adressera sous un délai n'excédant pas un mois des photos montrant le résultat du nettoyage annoncé.

L'exploitant se chargera de faire un rappel de la consigne à ses salariés.
