Rapport de l'Inspection des installations classées

Visite d'inspection du 16/04/2025

DARAMIC SAS

Code AIOT : 0006700478

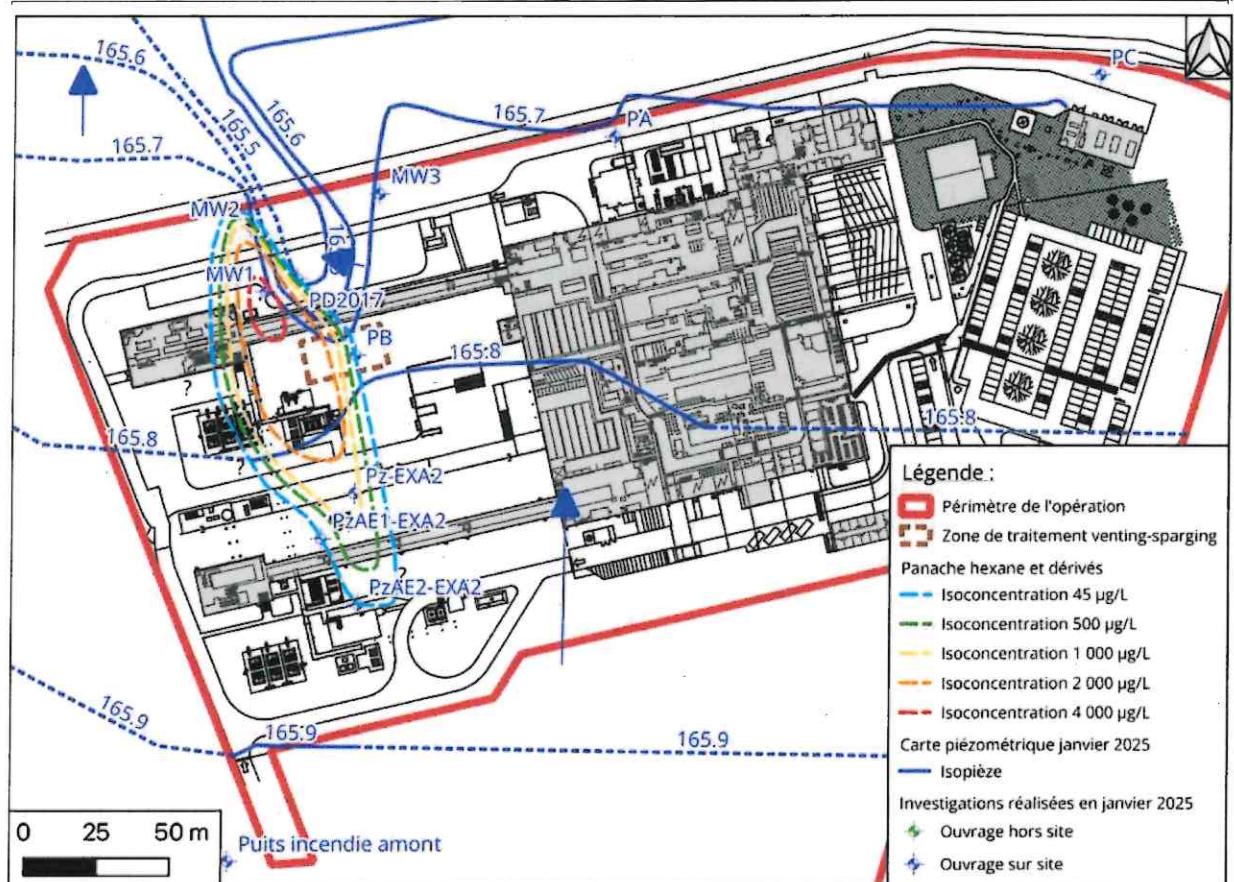
Illustration 31 : Interpolation de la somme en hexane et ses dérivés au droit des ouvrages de la campagne de janvier 2025

On observe une concentration plus forte en MW1 avec des suspicions sur les cuves de sécurité aussi bien EXA1 que EXA2. Nous avons testé l'étanchéité de la cuve EXA2 qui s'est avéré étanche. Pages 104/105 Archimed évoque les sources possibles et propose donc des analyses complémentaires avec un certain nombre de sondages. Nous sommes en attente de leur devis pour lancer les actions. ... »

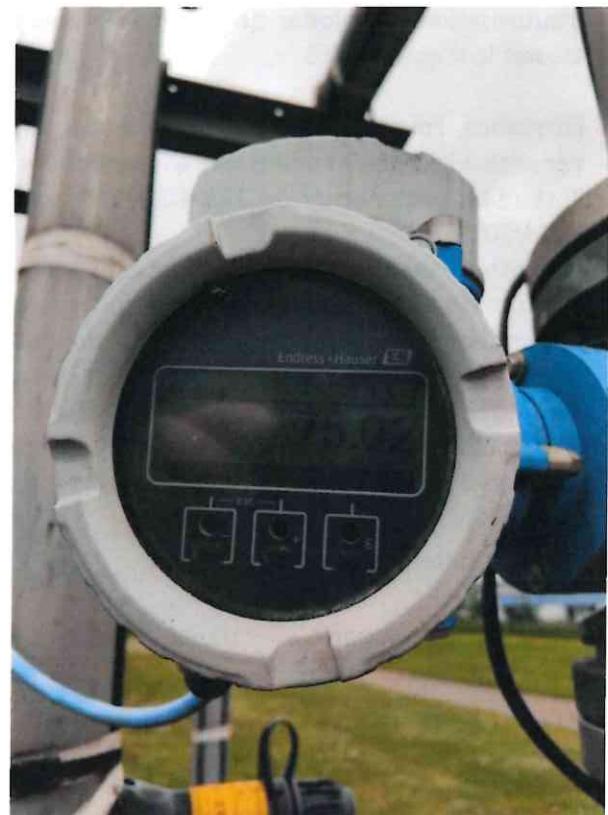
constat N°3

Lors de la visite sur site, l'inspection constate que le débitmètre installé sur la première pompe indique bien le débit de plus de 75 m³/h annoncé. Le volume d'eau de process est mesuré par un compteur d'eau qui est relevé périodiquement par l'exploitant.

L'analyse de ce suivi montre que l'installation n'a pas été optimale les 24 et 25/04/2024, puisque la moyenne sur 8 heures n'a été que de 38 et 57 m³/h.

Il est demandé à l'exploitant à l'avenir d'indiquer dans le tableau de suivi, les raisons des dysfonctionnements de l'efficience de la barrière hydraulique.

L'inspection rappelle l'obligation de maintenir la barrière hydraulique avec le débit total instantané de 80 m³/h.
