## **Rapport de l'Inspection des installations classées**

Visite d'inspection du 26/01/2023

#### **TRIVALIS**

Le syndicat TRIVALIS exploite une installation de stockage de déchets non dangereux sur la commune de Tallud Sainte Gemme, autorisée par un arrêté préfectoral du 02/12/2005. Ce site réceptionne des déchets ménagers incluant des encombrants de déchèteries.

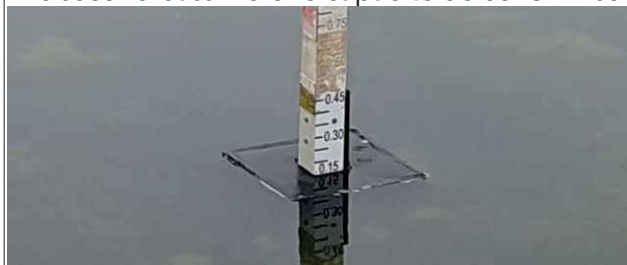
**Constats :** L'inspection a constaté que l'exploitant effectue des relevés des hauteurs de lixiviats toutes les semaines.

Les relevés indiquent que seuls les casiers CB9 et CB10 dans lesquels ont été enfouis des cadavres en mars 2022 ont des hauteurs de lixiviats importantes en fond de casier.

Les relevés effectués le jour de l'inspection sont de 89cm pour CB9 et 110 pour CB10. Toutefois, dans un message du 27/01/2023, l'exploitant a indiqué que ces casiers avaient été vidés (sous constat d'huissier).

L'inspection a constaté la présence de deux bassins de collecte des lixiviats bruts sur le site :

- Un seul des bassins était en service avec une capacité disponible des 2/3 environ.
- Le second bassin d'une capacité de 6845 m<sup>3</sup> servant de secours était vide :

**Observations :** La gestion des lixiviats des casiers CB9 et CB10 est suivie par la DDPP. Les vannes des casiers sont maintenues fermées, et des pompes régulières sont organisés.

L'inspection rappelle que le niveau doit être relevé à une fréquence quotidienne jusqu'à un retour à une situation normale. Un seuil d'alerte 100cm a été proposé par la DDPP le 30/01/2023 afin d'être plus réactif pour les pompes, et éviter tout nouveau débordement. L'inspection rappelle que la charge hydraulique ne doit pas dépasser préférentiellement 30 cm en fond de casier et en tout état

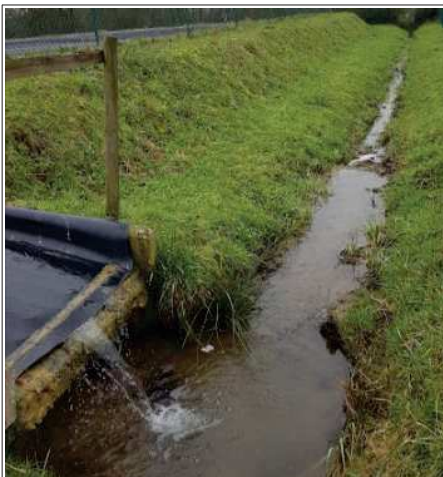
| <b>Constats :</b> L'inspection a constaté que le site rejette actuellement ses effluents vers le milieu naturel et que la station de traitement du site est en fonctionnement pour le traitement des lixiviats des casiers A1 à A8.<br>Le point de rejet des lixiviats traités n'a pas été contrôlé.<br>Le bassin d'eau pluvial a été vu. Ce bassin est en surverse vers le fossé rejoignant le milieu naturel. Visuellement, aucune trace n'a été détectée. |

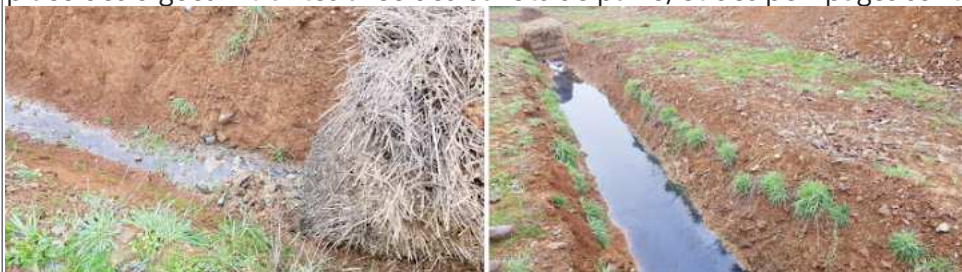
Toutefois, ce bassin d'eau pluvial est alimenté en amont par les eaux de ruissellement du site. Lors de la visite, l'inspection a constaté que bien que la fosse de pré-stockage des cadavres de volailles ait été vidée, des résurgences d'eau noire sont visibles. L'exploitant et son prestataire ont mis en place des digues filtrantes avec des ballots de paille, et des pompages sont organisés par la DDPP.

Les résurgences d'eau noire constatées dans un fossé latéral de la fosse montrent qu'un nettoyage des terrains doit être réalisé, après identification de la cause de résurgences.

**Observations :** Selon la topographie du site, ces écoulements pourraient arriver dans le bassin de collecte des eaux pluviales, et donc se diriger vers le milieu naturel. Une surveillance quotidienne visuelle doit être mise en place sur les écoulements noirs actuels jusqu'à la mise en œuvre d'une solution permettant de supprimer la source de pollution. Voir les points de contrôle des articles 2.3.4 et 2.3.5 de l'AP du 16 mars 2022.

**Observations :** La fosse avait été réalisée sur les recommandations d'un hydrogéologue. Il est suggéré que l'exploitant s'appuie de nouveau sur un avis d'hydrogéologue (ou bureau d'étude spécialisé en sites et sols pollués) pour déterminer l'origine des résurgences d'eau noire et les méthodes pour remettre les terrains en état.

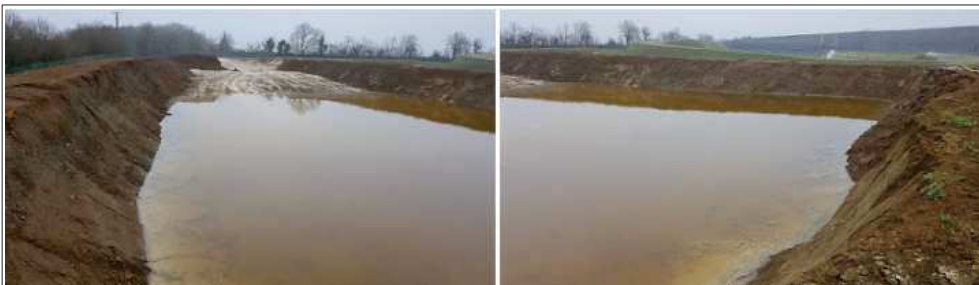
**Constats :** Lors de la visite il a été constaté que :

- les travaux effectués dans la première semaine de décembre 2022 afin d'évacuer les cadavres de volailles avaient permis de vider la fosse créée en mars 2022.
- les digues en terre mises en place sont toujours en place.
- le fond de la fosse présente une rétention d'eau sans couleur foncée apparente contrairement aux résurgences du fossé latéral.

**Observations :** Dans un message complémentaire du 30/01/2023, Trivalis indique avoir observé des traces d'« Irisation bactérienne » dans cette eau.
