## Rapport de l'Inspection des installations classées

Visite d'inspection du 29/11/2023

### SNCF Infrapôle PACA

Le présent rapport rend compte de l'inspection réalisée le 29/11/2023 de l'installation SNCF implantée Chemin de l'Emparre 05100 Briançon. Cette partie « Contexte et constats » est publiée sur le site internet Géorisques (<https://www.georisques.gouv.fr/>).

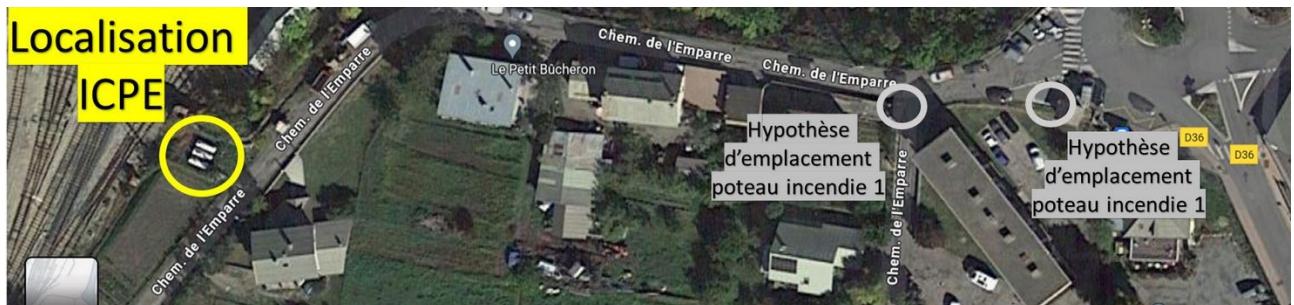
L'installation fait l'objet d'une non conformité majeure persistante par l'absence d'un poteau incendie implanté à moins de 200m du stockage (poteau incendie à 210 m et 260 m pour le stockage sud Br 1, cf. rapport complémentaire de contrôle, Alpes Contrôles).

La réunion sur site avec le SDIS a permis d'évaluer les avantages et inconvénients des différentes solutions qui permettent de corriger la non-conformité. Une nouvelle borne incendie va donc être mise en place. La SNCF prendra contact très prochainement avec la commune de Briançon. Deux emplacements sont pressentis (voir photo aérienne ci-après), l'un au carrefour des deux branches du chemin de l'Emparre et l'autre au niveau du rond-point côté sud-ouest de celui-ci. Ce choix sera discuter avec les services communaux de Briançon.

Il est demandé que l'exploitant transmette à l'Inspection (DREAL / UD 04-05) tout document attestant de l'avancement des démarches de demande de mise en œuvre d'un nouveau poteau incendie auprès de la commune de Briançon ainsi que des délais de sa mise en service dès que cette information sera connue.
