RAPPORT DE L'INSPECTION DES INSTALLATIONS CLASSÉES

Visite d'inspection du 24/07/2023

NOBILIS – 8-24 rue Léon Blum – ZI Les Glaises 91120 PALAISEAU

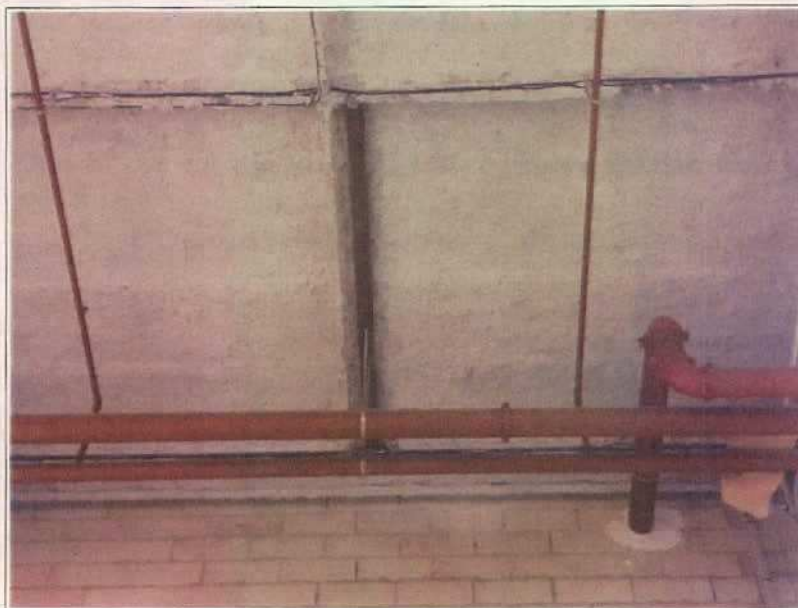
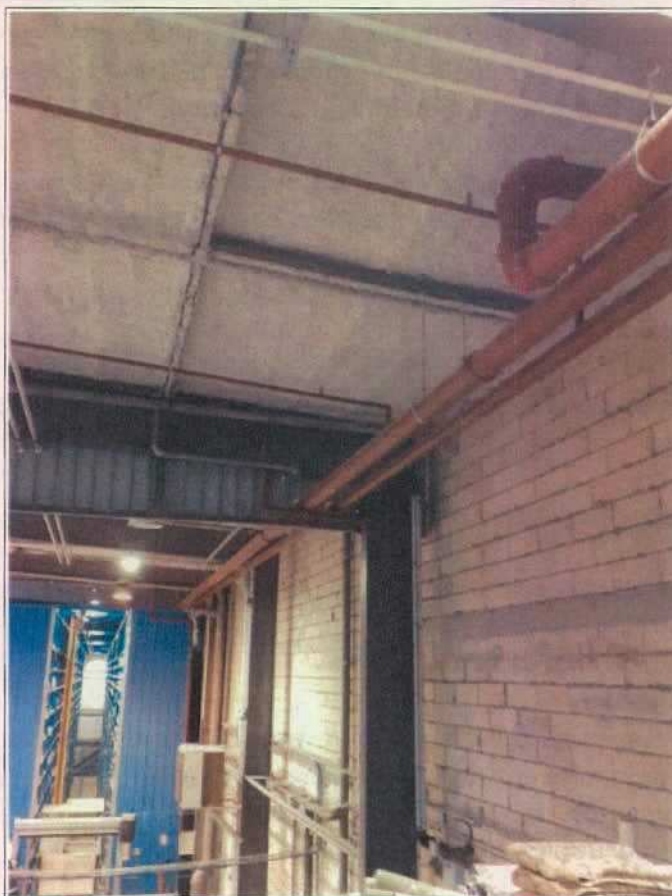
Le rapport indique que les poutrelles inter-cellules ne sont pas floquées et ne présentent aucun degré de stabilité au feu.

L'exploitant indique que les poutrelles du mur inter-cellules ne sont pas des poutrelles qui ont une

influence sur la structure du bâtiment, mais ont été installées en fait, pour la tenue du système de sprinklage. L'inspection constate que ces poutrelles n'interviennent pas dans la structure du bâtiment (voir photos ci-dessous).

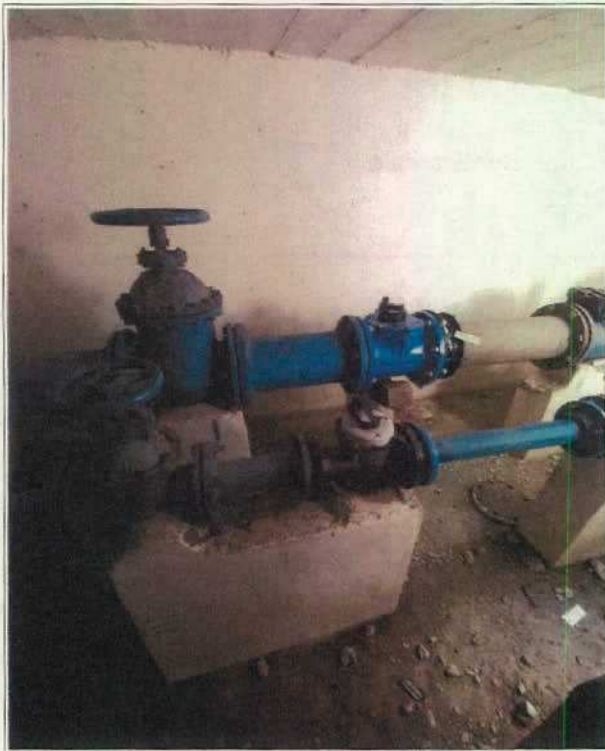
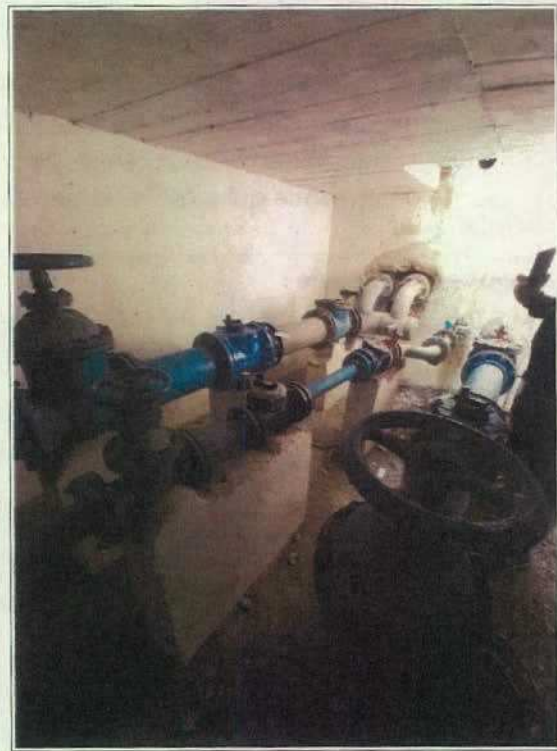
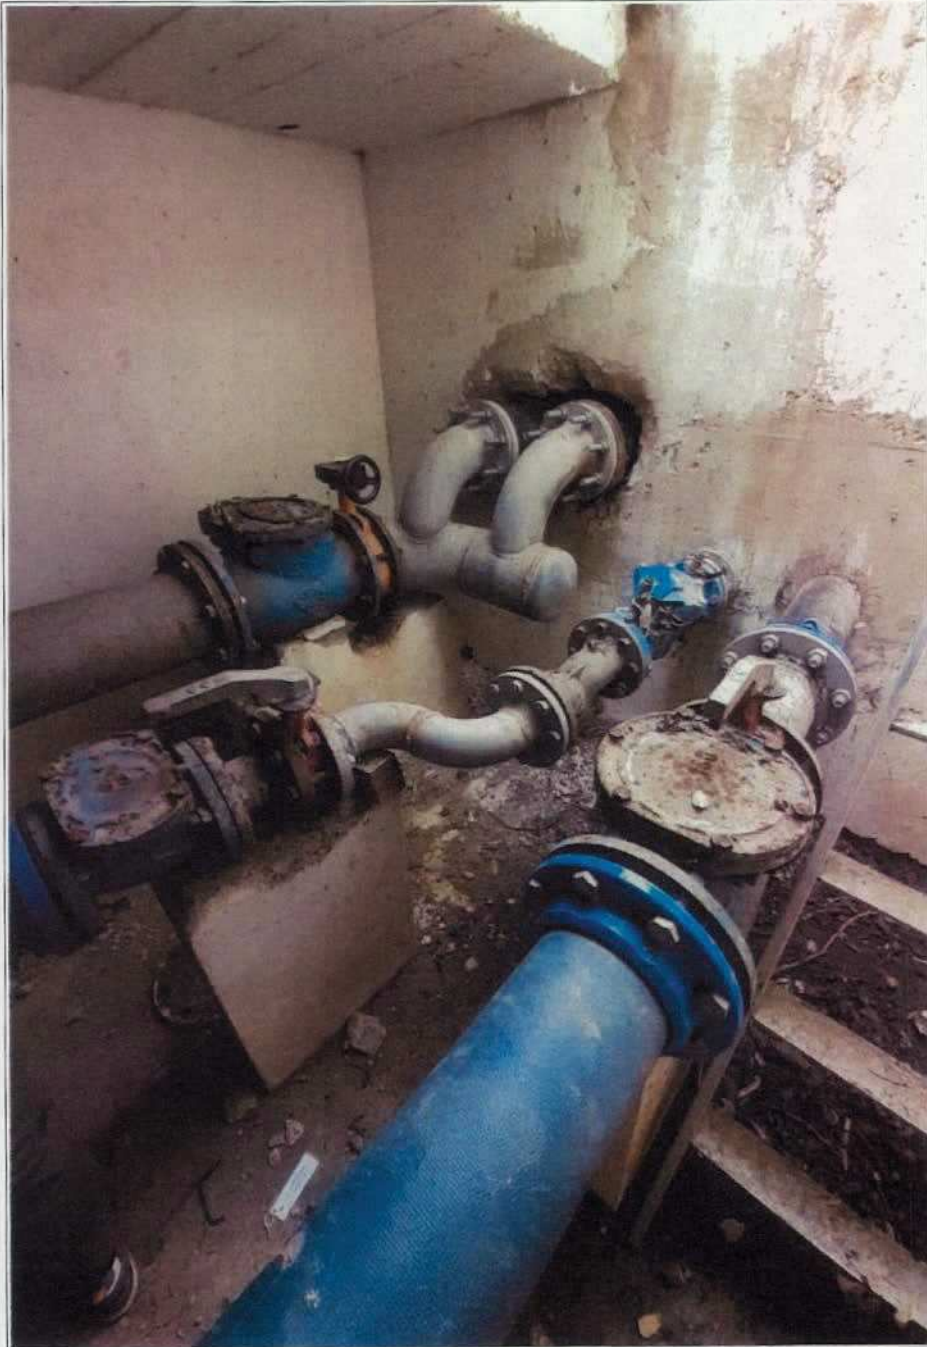
L'inspection constate que les plans des réseaux n'indiquent pas la présence de dispositifs de disconnection afin d'éviter tout phénomène de retour sur le réseau d'alimentation d'eau potable. De plus, l'inspection constate que dans la chambre d'arrivée d'eau potable du site, il ne semble pas y avoir de disconnecteurs d'eau potable (voir photos ci-dessous).

-> **Non-conformité** : L'exploitant n'a pas pu justifier la présence de dispositifs de disconnection afin d'éviter tout phénomène de retour sur le réseau d'alimentation d'eau potable.

L'exploitant devra mettre à jour ses plans des effluents afin qu'ils prennent en compte l'ensemble des dispositifs présents sur le site et en particulier la protection de l'eau potable. L'exploitant devra s'assurer de la présence de dispositifs de disconnection afin d'éviter d'éventuels retours sur le réseau d'eau potable. A défaut, il devra se mettre en conformité en les installant.

Proposition de suites : Lettre de suite préfectorale
