## **Rapport de l'Inspection des installations classées**

Visite d'inspection du 12/06/2023

#### **CRISTAL UNION**

67155 ERSTEIN

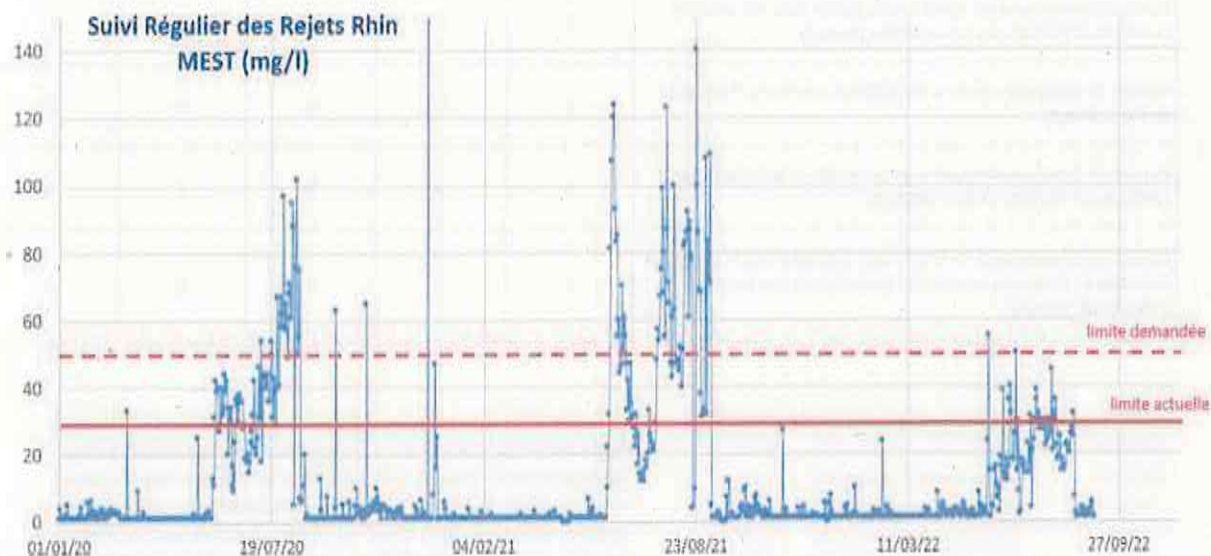
Les résultats sur suivi des rejets vers le Rhin pour 2022 montrent une amélioration des concentrations journalières en MEST.

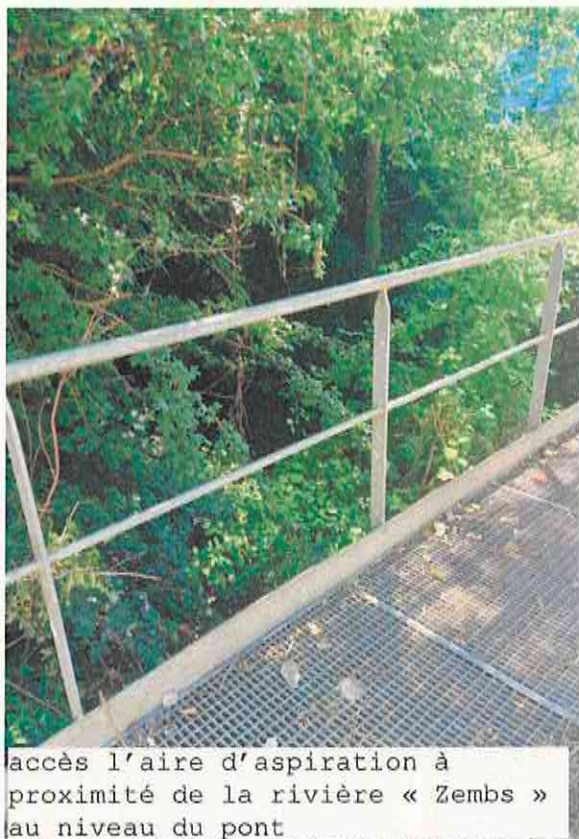
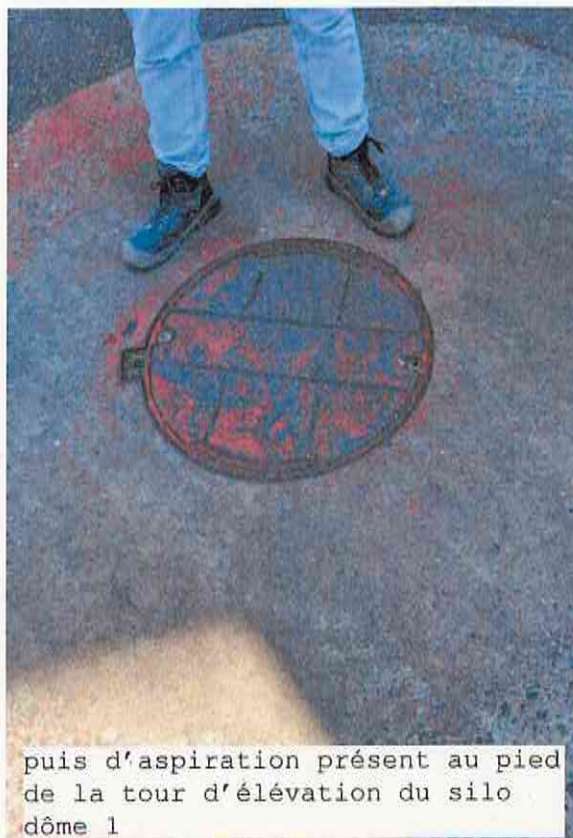
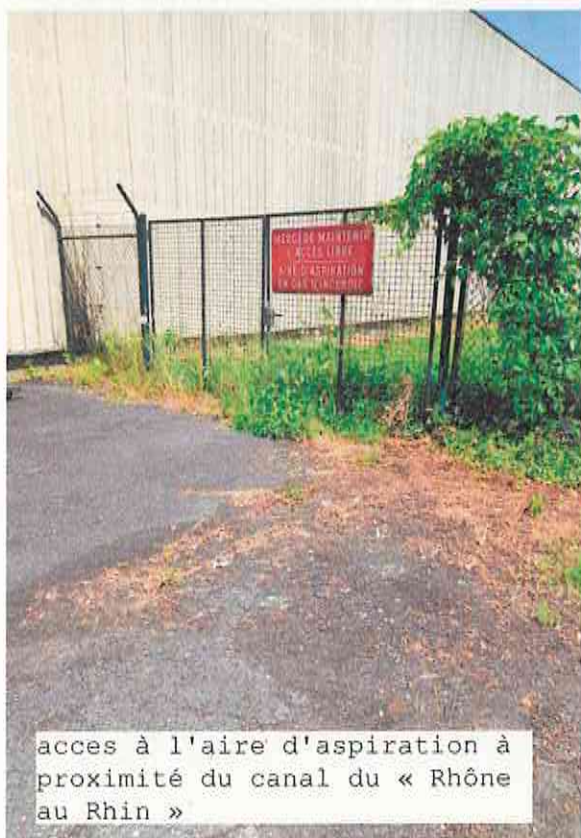
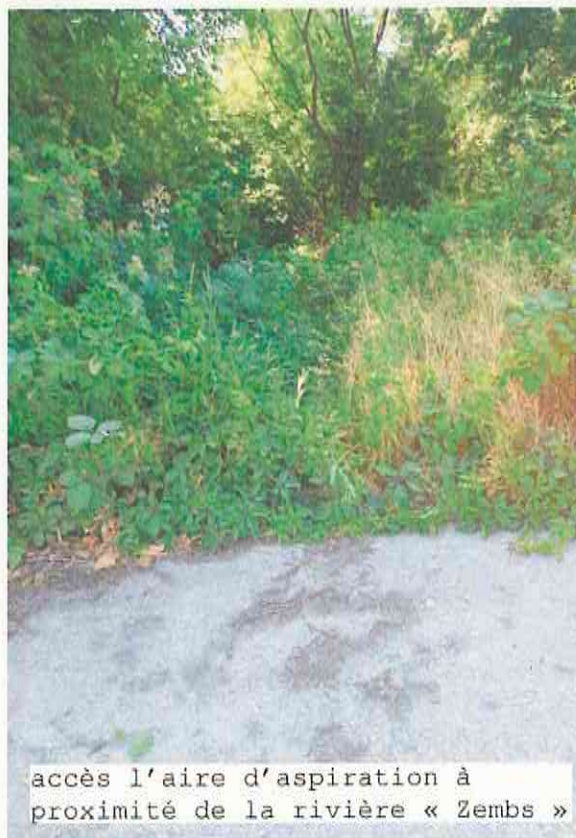
ANNEXE 1 : Photos prises lors de la visite du 12/06/2023

- des extincteurs appropriés au type de feu et des RIA sont disponibles autour des installations ;
- l'accès aux deux aires d'aspiration à proximité de la rivière « Zembs » au niveau du pont et au niveau de la citerne GNR, méritent d'être mieux entretenus pour faciliter l'accès des pompiers vers la berge ;
- le puits d'aspiration présent au pied de la tour d'élévation du silo dôme 1 n'est plus correctement matérialisé au sol et aucun panneau identifie ce puits à proximité.

L'inspection demande que ces constats sur le puits d'aspiration et des deux accès aux aires d'aspiration à proximité de la rivière « Zembs » soient traités dans un délai maximum de 2 mois.
