Rapport de l'Inspection des installations classées

Visite d'inspection du 22/07/2022

SUEZ RV Métaux non ferreux

Références : 2022-50-149
Code AIOT : 0005305741

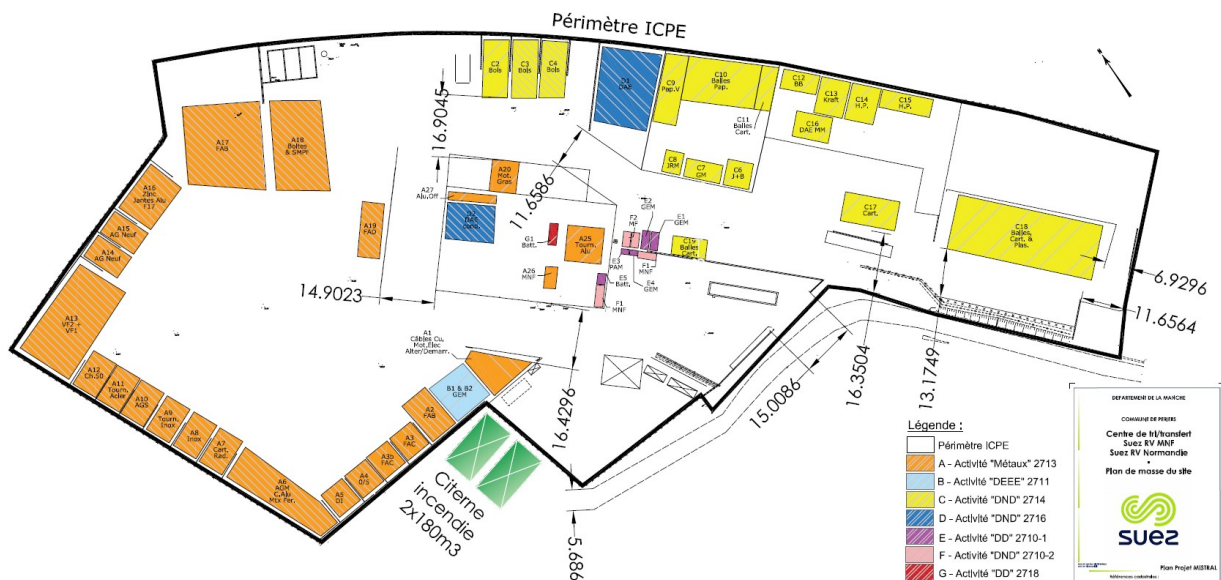
1) Le tas « C17 » de papier/carton en vrac, non couvert, présentait une surface au sol deux fois plus importante (240 m² au lieu de 120 m²) que celle présentée dans le dossier de porter à connaissance et sur laquelle se base la modélisation des flux thermiques en cas d'incendie. Le plan ci-dessous montre l'organisation du site à laquelle s'est engagé l'exploitant.

2) Le tas « C18 », balles de cartons en attente de process, doit être distant d'environ 13m de la haie sud, or le jour de l'inspection le stockage de papier carton était contre la haie (mesure qui permet à l'exploitant de stocker les bennes au nord-est de la plateforme de stockage des déchets alors que c'est en principe la place du tas C18).

Conclusion : si ces données confirment que le tas C17 est au-delà du volume prévu (630m³ au lieu

de 420m³), en volume total sur ces deux tas, il n'y a pas de dépassement (du fait que l'emplacement du tas C18 ne présentait que peu de déchets).

L'exploitant s'est engagé le jour de l'inspection se mettre conformité sous 7 jours et a en effet transmis le 29/07/22 des photos du site montrant que les tas n'étaient plus présents en dehors des zones autorisées. Cet écart est donc levé au moment de la rédaction du rapport.

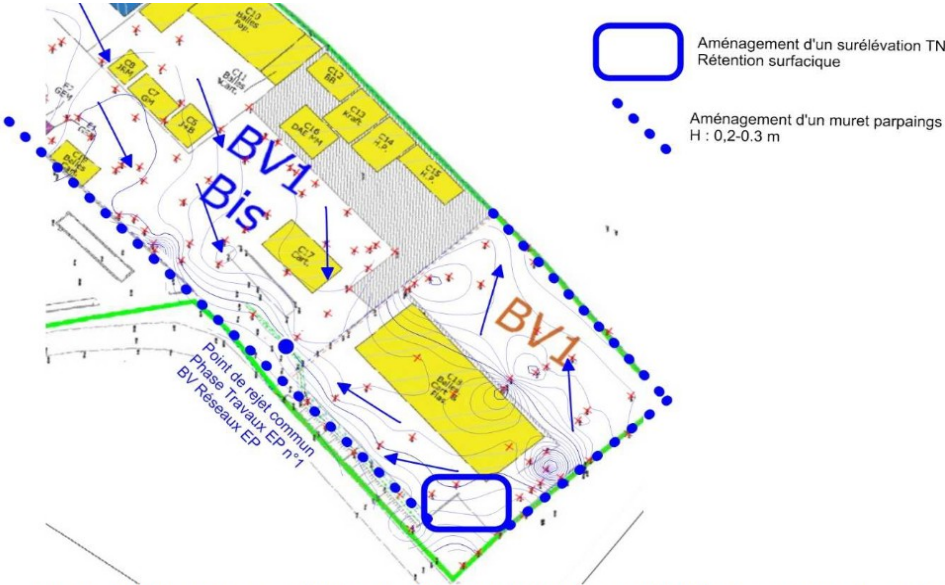
Constats : Le dossier de porter à connaissance instruit en 2021 prévoyait la création d'une zone de confinement de 436 m ³ pour les BV1 et BV1bis passant par la création d'un muret périphérique et une surélévation du terrain naturel conformément au plan suivant.

<i>Figure 16 : Carte des iso-altitudes des BV1 & BV1Bis Réseau EP & Aménagements de gestion des eaux d'extinction proposés</i>
Des murets en parpaings ont bien été créés mais aucune surélévation n'a été observée lors de l'inspection.
L'exploitant a jusqu'au 30 septembre 2022 pour finaliser la mise en place de cette zone de confinement des eaux d'extinction. L'exploitant devra tenir à la disposition de l'inspection des installations classées le justificatif indiquant que cette zone a été définie en lien avec le Service départemental d'incendie.
Type de suites proposées : Avec suites
Proposition de suites : Lettre de suite préfectorale

Proposition de délais : avant le 30 septembre 2022
