Rapport de l'Inspection des installations classées

Visite d'inspection du 16/11/2023

ITON SEINE

Références : VAT n°60411
Code AIOT : 0006503170

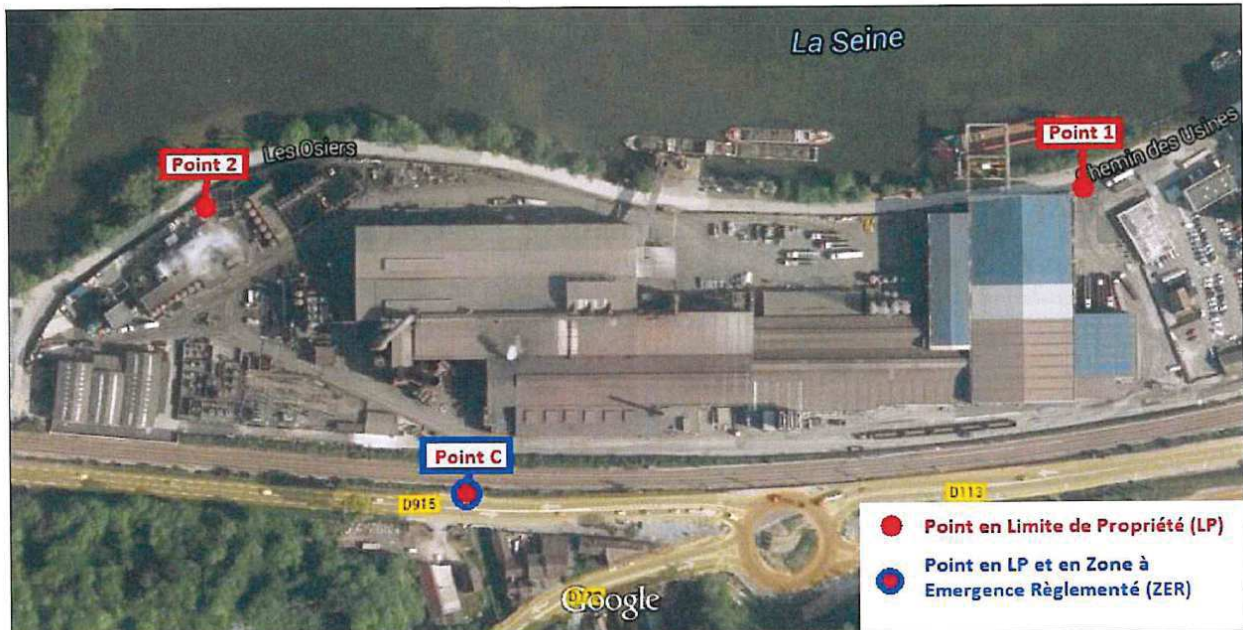
ANNEXE 6 – Photo aérienne du site avec emplacements des points de mesures

Cependant, le rapport d'étude d'impact sonore n° D8848208/2201 réalisé du 14 novembre 2022 au 24 novembre 2022, fait état de :

- Dépassement des niveaux sonores réglementaires le jour au point 2
- Dépassement des niveaux sonores réglementaires la nuit au point 2 et C
- Dépassement de l'émergence réglementaire autorisée le jour au point C

- Dépassement de l'émergence réglementaire autorisée la nuit au point C

Emplacements des points en Limite de Propriété du site.

- réaliser, comme il s'y est engagé, la totalité des travaux annoncés en vu de l'amélioration de l'impact sonore vers la mise en conformité du site aux articles 6.2.1 et 6.2.2 de l'arrêté préfectoral du 17 mars 2016, quant aux nuisances sonores avant la prochaine campagne annuelle de mesure des niveaux d'émissions sonores de 2023.
- proposer les actions complémentaires en vu de la prise en compte des dépassements constatés sur les points 2 et C dans le rapport d'étude d'impact sonore réalisé du 14 novembre 2022 au 24 novembre 2022.
