## **Rapport de l'Inspection des installations classées**

Visite d'inspection du 21/12/2023

### **CHOLET AGGLOMERATION**

Références : EC-2024-64-INSP-CHOLET AGGLOMERATION\_déchèterie-Coron-RAP

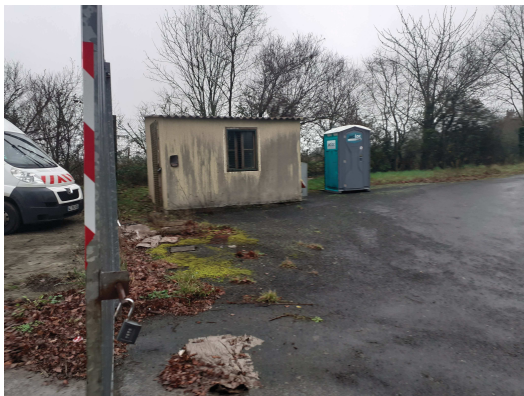
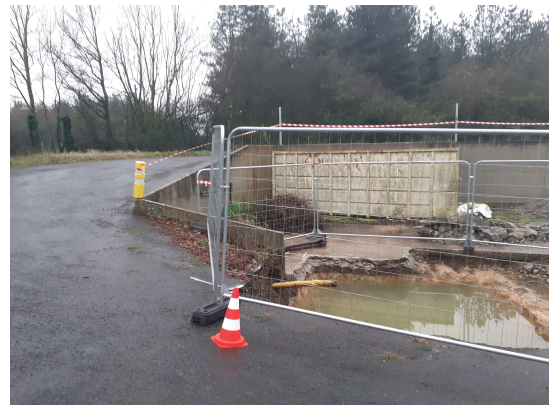
- le site est clos et que les déchets et produits appartenant à l'activité précédente (déchèterie) ont été enlevés;
- les zones excavées ne sont pas remblayées et/ou correctement sécurisées. La mise en sécurité n'est pas complète.

| <b>Constats :</b><br>L'installation du site classée au titre de la rubrique 2710. Cette rubrique ne fait pas partie de la liste des rubriques de la nomenclature des installations classées pour la protection de l'environnement définie à l'article R. 511-9 du Code de l'environnement pour lesquelles l'attestation prévue à l'article L. 512-12-1 est requise.<br><br>Lors de la visite d'inspection du 21/12/2023, il a été constaté que les installations du site ont été démantelées. Le site est clôturé (présence d'un portail et d'une clôture, voir annexe photographique). Ce site va être rétrocédé à la commune de Coron (les procès-verbaux sur la proposition d'usage futur du site identique devront être transmis).<br>Le site est, actuellement, inutilisé.<br>Le jour de la visite d'inspection, il a été constaté que des travaux d'excavation sont en cours – voir annexe photographique.<br><br>Compte-tenu des constats effectués, il est demandé de procéder à la mise en sécurité complète du site (sécurisation des zones excavées, présence d'un reste d'une benne...) |

Lors de la visite d'inspection du 21 décembre 2023, il a été constaté que des excavations ont été réalisées.

Zone excavée

-> Il est demandé à l'exploitant de transmettre les résultats des analyses des sols et dans les eaux souterraines effectuées à l'issue de ces travaux. Une mise à jour de l'analyse des risques résiduels pourra être réalisée le cas échéant.

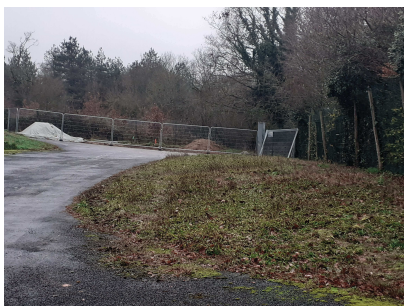
Benne restante

Compte-tenu de ces constats et des recommandations formulées en conclusion de l'analyse des risques résiduels, il est proposé de demander à l'exploitant de transmettre les éléments manquants afin de justifier de la mise en sécurité complète du site et de la compatibilité effective du site après travaux (avec une actualisation de l'analyse des risques résiduels le cas échéant).
