Rapport de l'Inspection des installations classées

Visite d'inspection du 23/08/2024

NGE ROUTES

Références : 2024 1172 UbD 16-86 Env

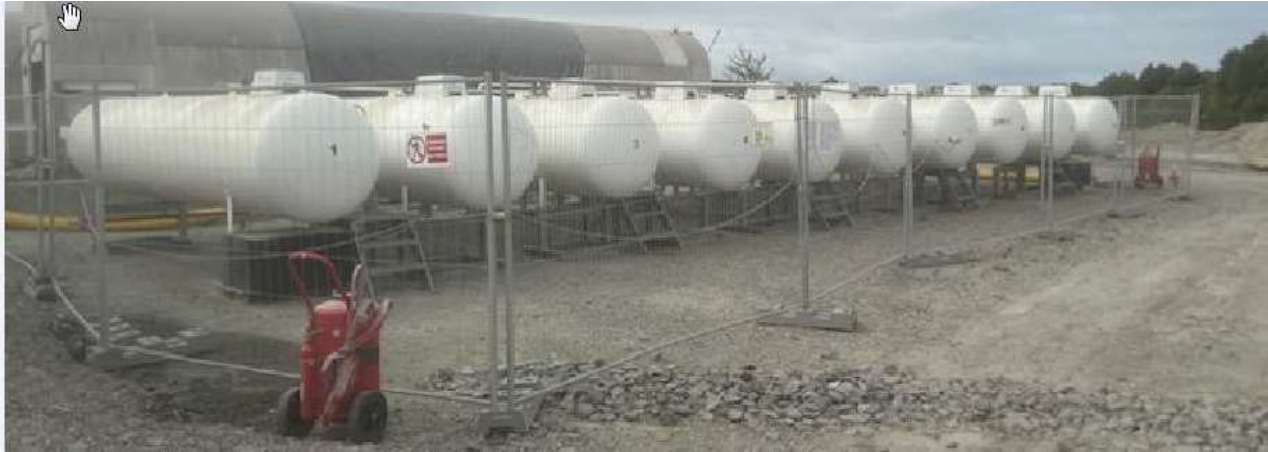
-la présence de deux extincteurs mobiles sur roue d'une capacité de 50 kg au niveau du stockage de gaz. (voir photo ci-dessous).
