Rapport de l'Inspection des installations classées

Visite d'inspection du 17/01/2025

VIQR Paris 3 (ex:MAZARIN- ex:EURASIA)

Le présent rapport rend compte de l'inspection réalisée le 17/01/2025 dans l'établissement VIQR Paris 3 (ex:MAZARIN- ex:EURASIA) implanté 10-20, Rue des Frères Lumière 78190 Trappes. L'inspection a été annoncée le 02/01/2025. Cette partie « Contexte et constats » est publiée sur le site internet Géorisques (<https://www.georisques.gouv.fr/>).

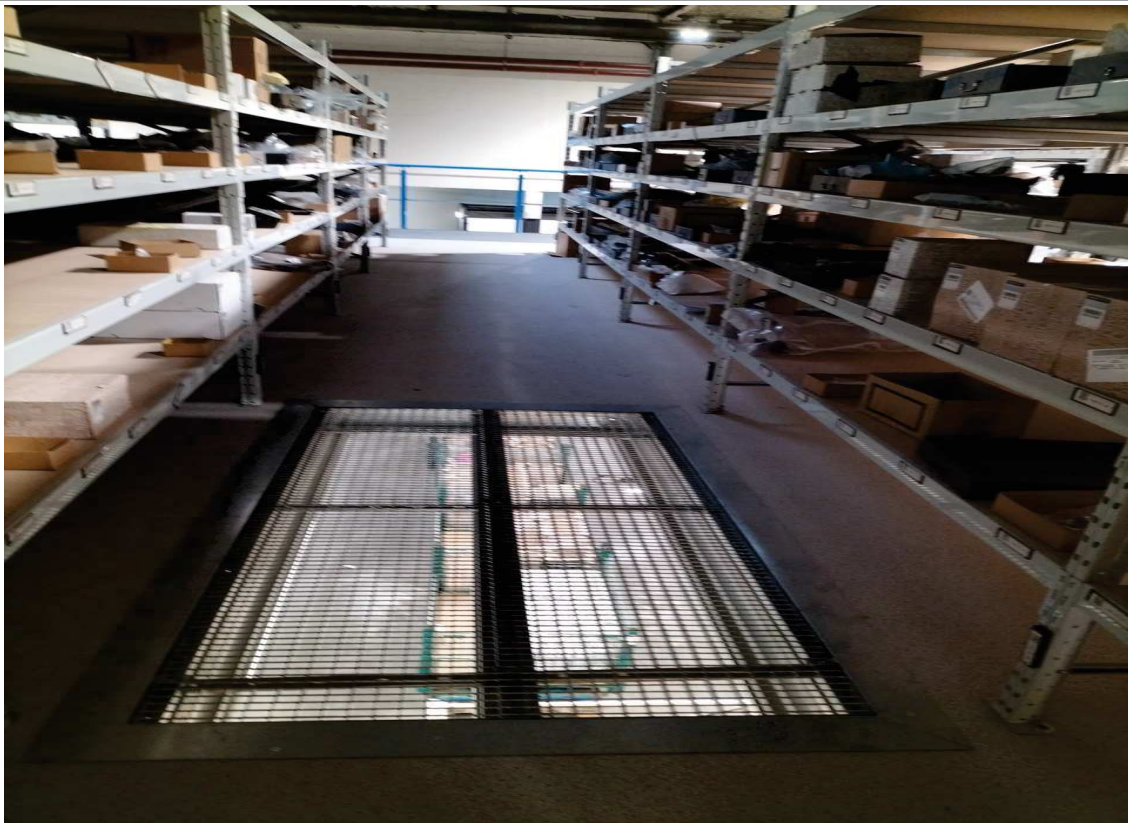
- Pour la société Renault Retail Group, ont déjà été réalisées deux mezzanines de stockage ouvertes, non murées sur les côtés, qui occupent respectivement les cellules E, sur 1 200 m² et F, sur 800 m².

Par ailleurs, des ouvertures ont été créées entre les mezzanines des deux cellules ; l'exploitant explique que ces passages ont été équipés de portes coupe feu asservies aux détections optiques en faisceau sur la longueur des mezzanines. Leur déclenchement actionne la fermeture automatique des portes en cas d'incendie : ces équipements ont pu être visualisés par l'inspection lors de la visite.

Aux dires de l'exploitant, le désenfumage de la mezzanine est assuré d'une part, par l'absence de mur autour de la mezzanine et d'autre part, par quelques caillebotis (vus en visite de site par l'inspection - cf photo ci-dessous). Ceux-ci laisseraient passer les fumées en provenance du rez-de-chaussée pour qu'elles soient prises en charge via le dispositif de désenfumage pré-existant à la création des mezzanines, et situé au plafond de l'entrepôt.

Il est à noter que la création de ces deux mezzanines n'a pas été portée à la connaissance du Préfet (et de l'inspection) en amont de leur réalisation.

L'inspection s'interroge notamment sur le maintien de l'efficacité du dispositif de détection incendie sous le plancher des mezzanines, du dispositif de désenfumage au regard de la réalisation des mezzanines et sur les distances entre plafond et hauteur maximale des stockages, qui n'ont pas été appréciées par une démarche appropriée.

En urgence, et au plus tard dans deux mois, l'exploitant doit analyser les enjeux de sécurité et les moyens de prévention incendie présents sur site, notamment au regard des points n° 7 (dernier alinéa), 9, 12 de l'annexe II de l'arrêté du 11 avril 2017 Arrêté du 11 avril 2017 relatif aux prescriptions générales applicables aux entrepôts couverts soumis à la rubrique 1510, et proposer le cas échéant, des mesures compensatoires en adéquation avec la situation réelle de l'installation, au regard des constructions irrégulières et de la nature des produits dangereux stockés, afin d'assurer la sécurité du lieu et des personnes, dans l'attente d'une régularisation de sa situation administrative.

De plus, l'exploitant doit déposer, au plus tard dans quatre mois, un dossier portant à la connaissance du Préfet, avec tous les éléments d'appréciation notamment en termes de risque incendie (détection, extinction, désenfumage, etc), d'une part, la réalisation de 2000 m² (800 m² et 1200m²) de mezzanines et d'autre part, l'évolution des produits stockés sur site, même s'ils ne modifient pas le classement des installations mais impactent les caractéristiques d'un incendie (ex : pneus).

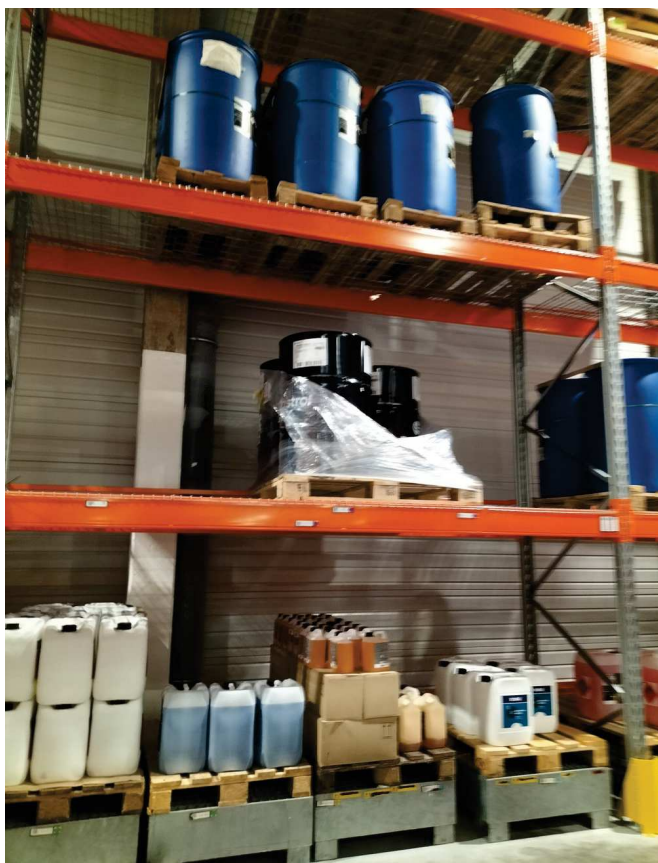
Seul, le 1er niveau est équipé de rétentions hautes d'environ 30 cm sur la largeur des étagères.

Celles-ci paraissent visuellement, ostensiblement inadaptées aux stocks présents sur quatre niveaux, dont des bidons de 5, 20, 50 et 200 litres (cf photo ci-dessous).

L'exploitant doit, sous deux mois, calculer ses besoins en rétention, correspondants au stockage maximum de produits dangereux susceptibles d'être détenus sur site, sur tous les secteurs de stockage de produits dangereux.
