## **Rapport de l'Inspection des installations classées**

Visite d'inspection du 25/03/2025

**LEROUX**

Références :2025-V1-129  
Code AIOT : 0007001919

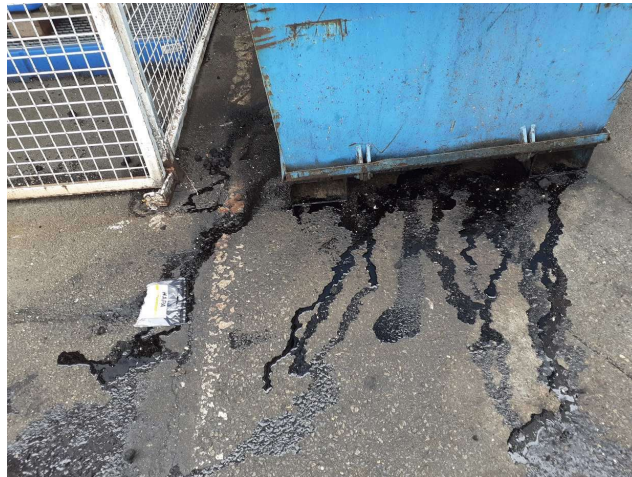
Alertés par les écogardes, une inspection a été menée sur le site de LEROUX le 04/10/2023 suite à un n-ième épisode de pollution du courant de l'Hôpital. L'inspection permet de constater la présence d'effluents chargés en chicorée dans le réseau public d'eaux pluviales. L'origine de cette pollution est liée à la présence de jonction entre le réseau des eaux industrielles et le réseau des eaux pluviales. Il est également constaté que les extérieurs du site étaient par endroit sales. C'est le cas aux abords de la tour d'atomisation où il a été constaté la présence de 2 bennes où sont entreposés des rebuts de la tour d'atomisation. On constate la présence de jus de chicorée au sol :

Devant ces constats, l'Inspection propose de mettre en demeure l'exploitant de procéder au nettoyage de son site. En effet, les grilles de voiries et caniveaux peuvent par ruissellement récupérer des eaux usées issues d'incidents de nettoyages ou de chutes de matières et contribuer ainsi à la pollution du réseau d'eaux pluviales et du milieu naturel. Cet APMD est signé le 07/12/23.

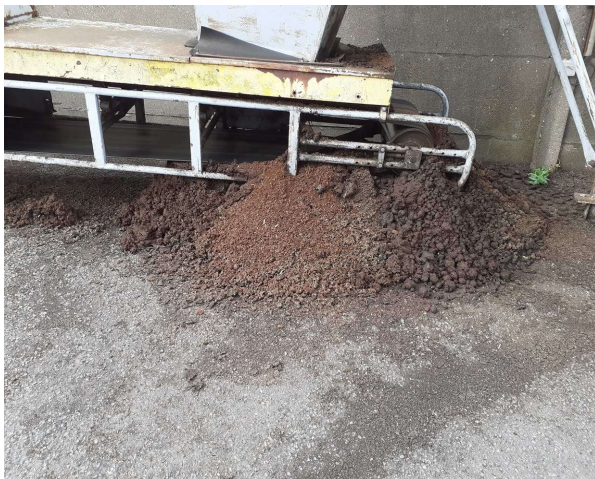
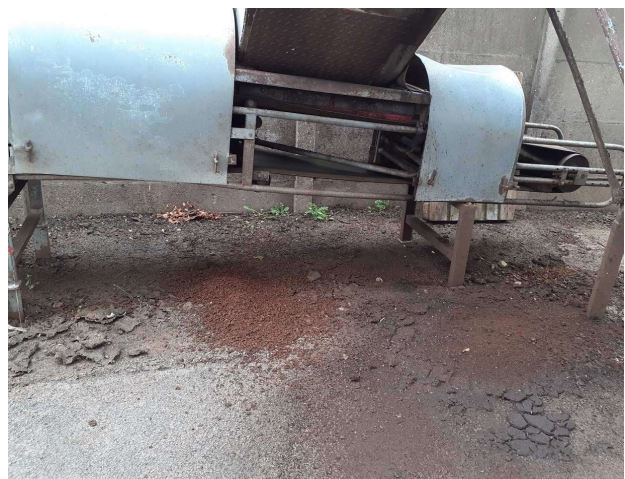
Enfin, dans la zone de convoyeurs des marcs, on constate la présence de marcs de chicorée à divers endroits. Certains amas, au vu de leurs aspects sont présents depuis plusieurs jours alors que la procédure interne prévoit un nettoyage plusieurs fois par jour de cette zone :

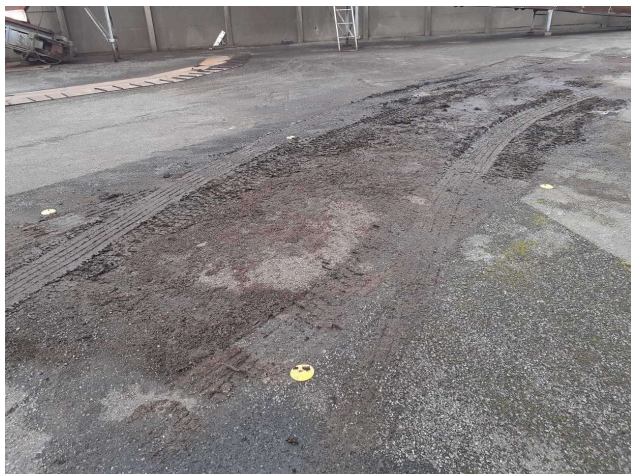
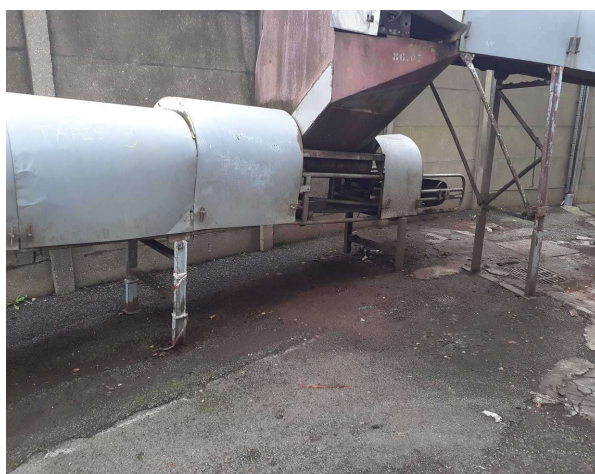
Une inspection a été diligentée le 07/12/23 pour récolter l'APMU du 25/10/23 . A l'occasion de cette inspection, nous constatons de nouveau la présence au sol de boues de chicorée. La zone du convoyeur à marcs de chicorée a elle été nettoyée.

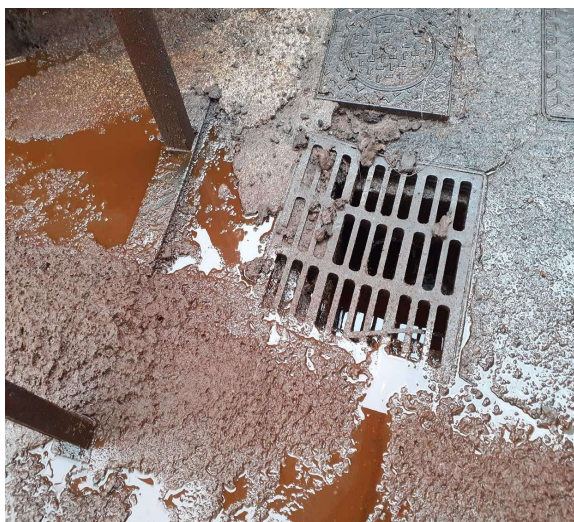
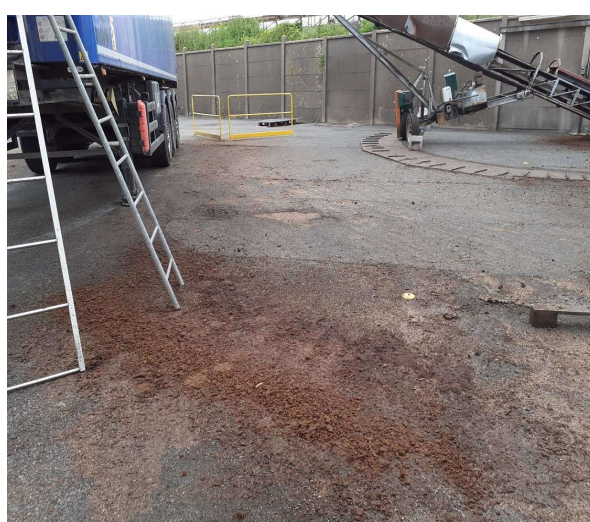
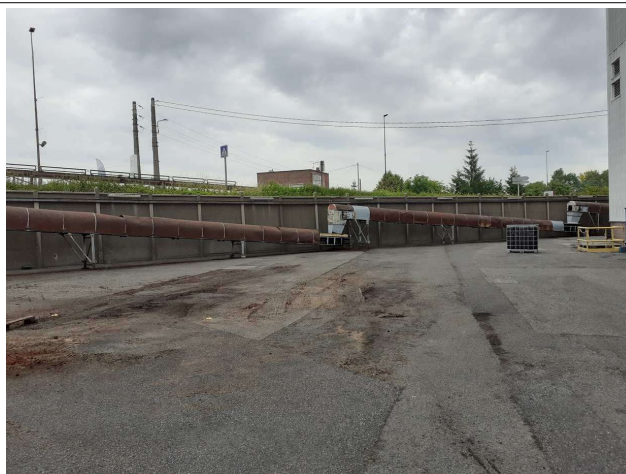
Le 18/06/24, une inspection a été menée pour récoiler l'APMD du 07/12/23. Lors de la visite terrain, il a été constaté la présence de nombreux amas de chicorée au niveau des voiries dans la zone du convoyeur à marc de chicorée. Il est à noter la présence de fuites au niveau des bavettes conduisant à un défaut d'étanchéité du convoyeur.

On constate que la chicorée au sol se retrouve parfois au niveau des caniveaux recueillant les eaux pluviales de voiries du site. Les pluies étant abondantes en ce mois de juin, ces déversements accidentels de chicorée sont mélangés avec les eaux de voiries qui rappelons-le ont pour exutoire final le courant de l'Hôpital. Cette situation qui perdure malgré plusieurs demandes de l'Inspection contribue à la pollution du milieu naturel.

L'exploitant a envoyé par courriel du 27/06/24 des photos montrant que la zone a été nettoyée depuis la visite d'inspection. Néanmoins, il avait été demandé à l'exploitant de remédier au défaut d'étanchéité du système de convoyage des marcs pour garantir à tout moment la propreté du site aux abords des voiries.

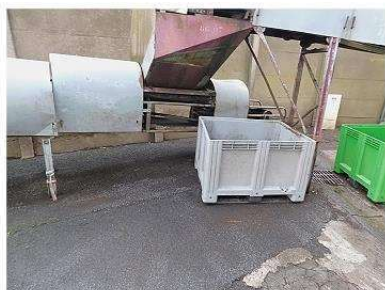
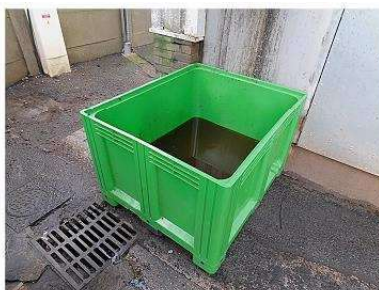
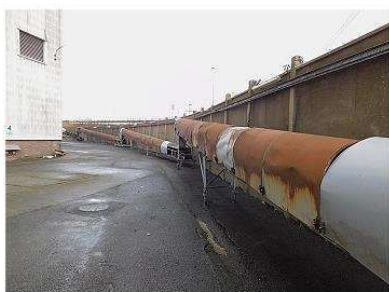
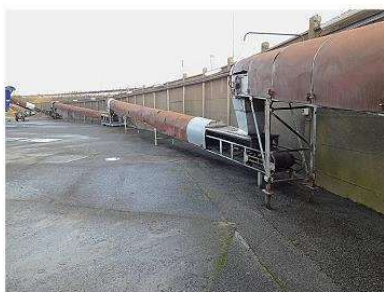
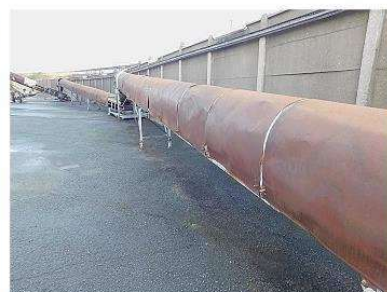
L'exploitant a transmis à l'Inspection en date du 28/01/25 un procès-verbal de constatation de la propreté du site d'Orchies fait le 27 janvier 2025. Le rapport indique que sur le cheminement de ces marcs, à la sortie du bâtiment, la présence de deux bacs en plastique censés récupérer des marcs qui pourraient éventuellement tomber. Il est constaté à la sortie de celui-ci la présence de légers résidus de marcs au sol. Il est constaté que le reste de la zone est propre.

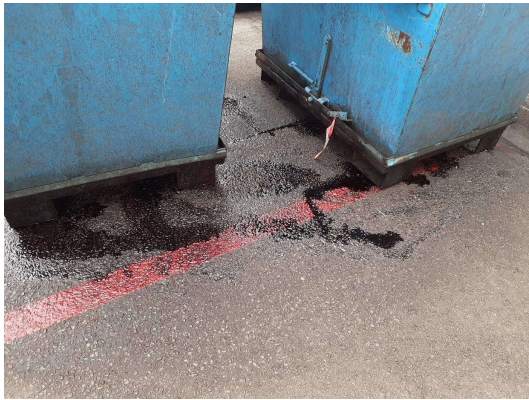
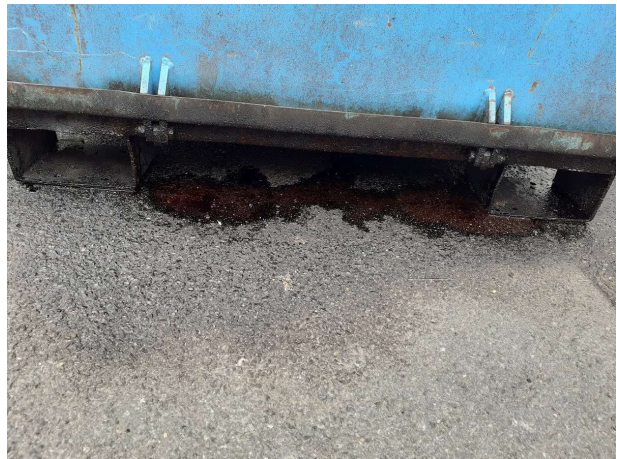
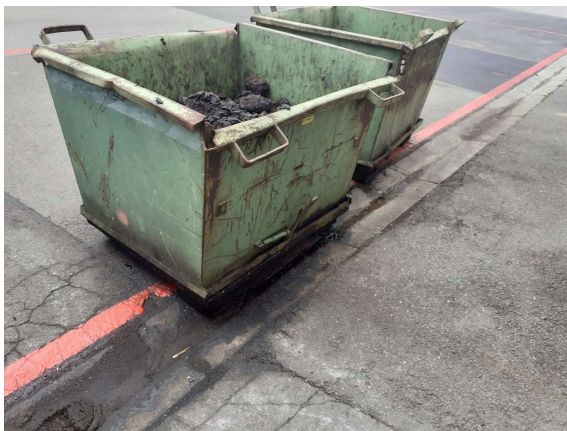
-de nouveau des fuites au niveau des 2 bennes où sont entreposés des rebuts de la tour

d'atomisation. Ces bennes ne sont visiblement pas étanches et disposées à proximité d'un caniveau des eaux pluviales :

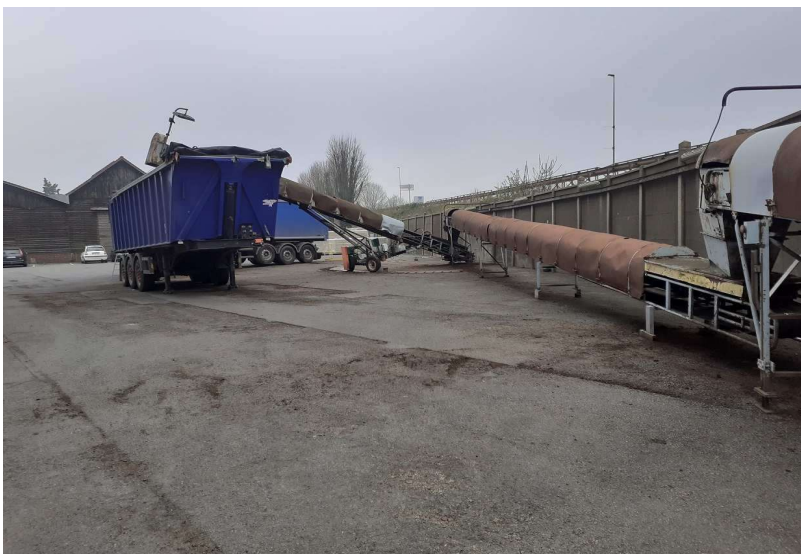
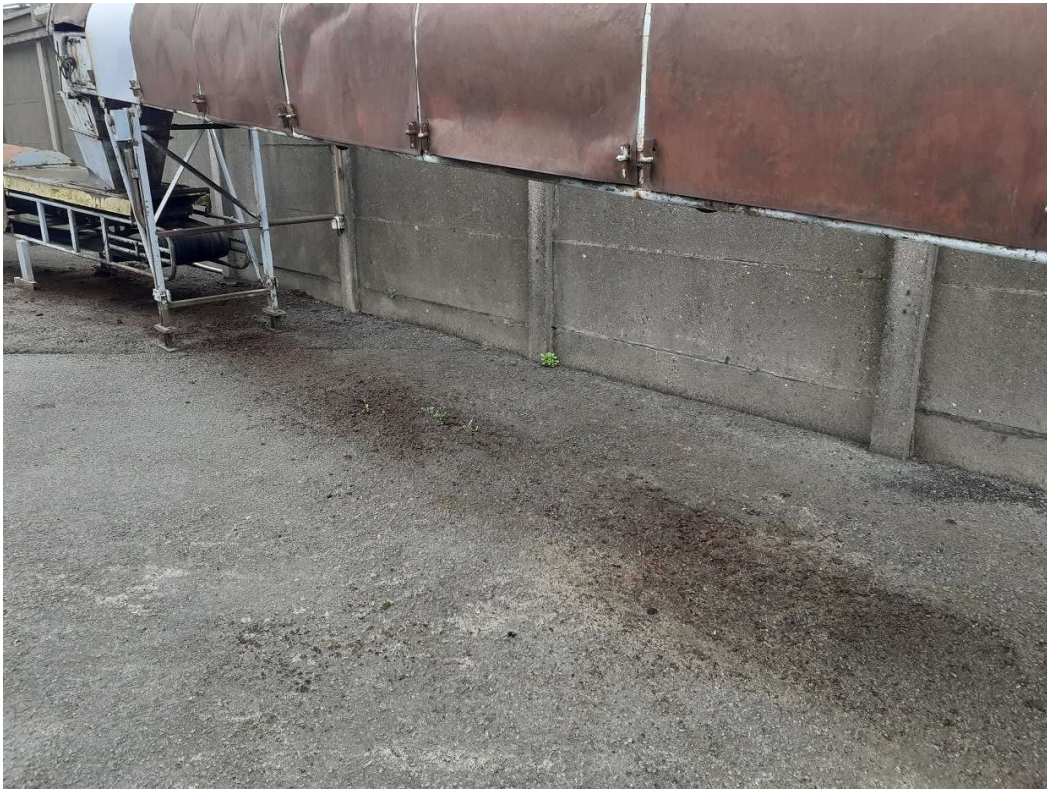
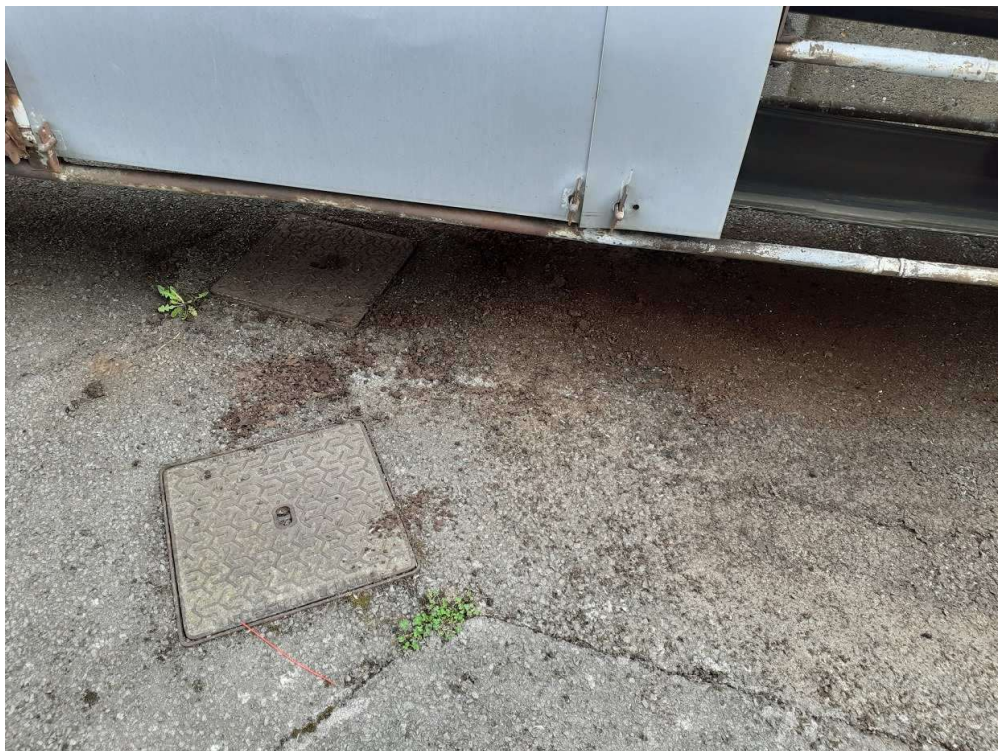
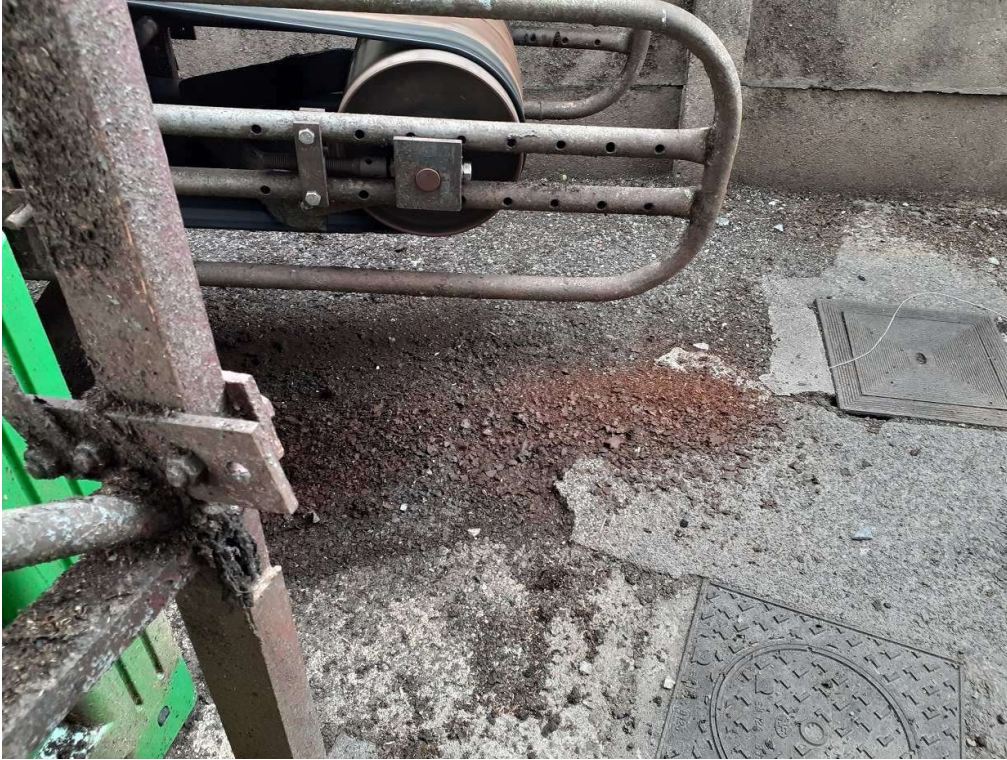
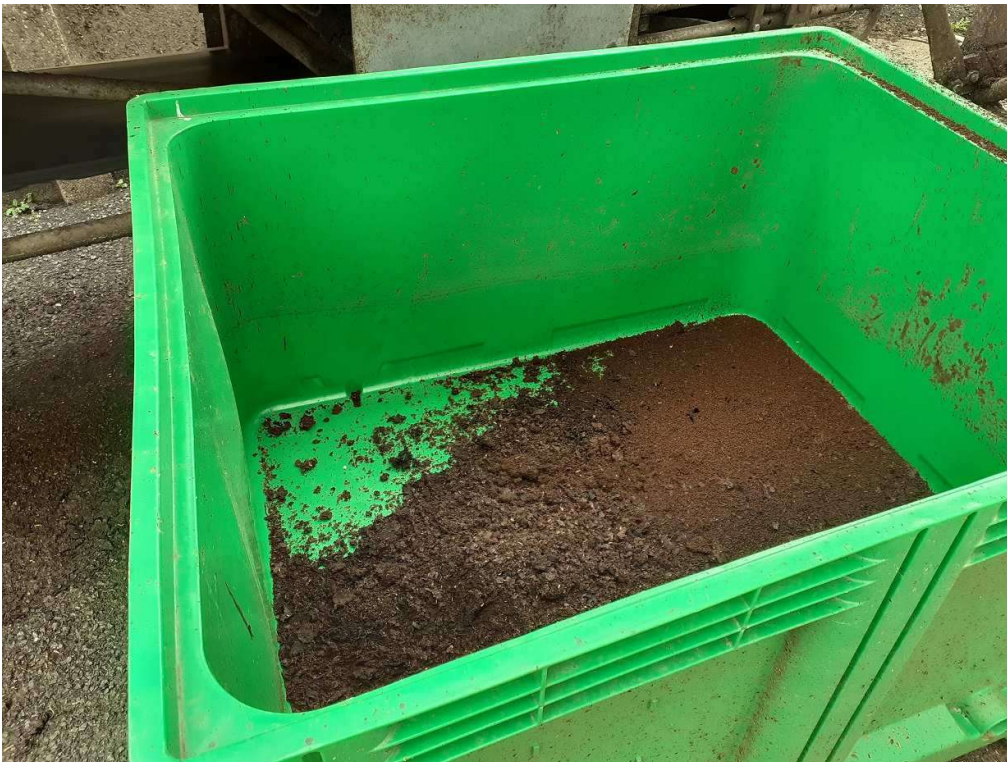
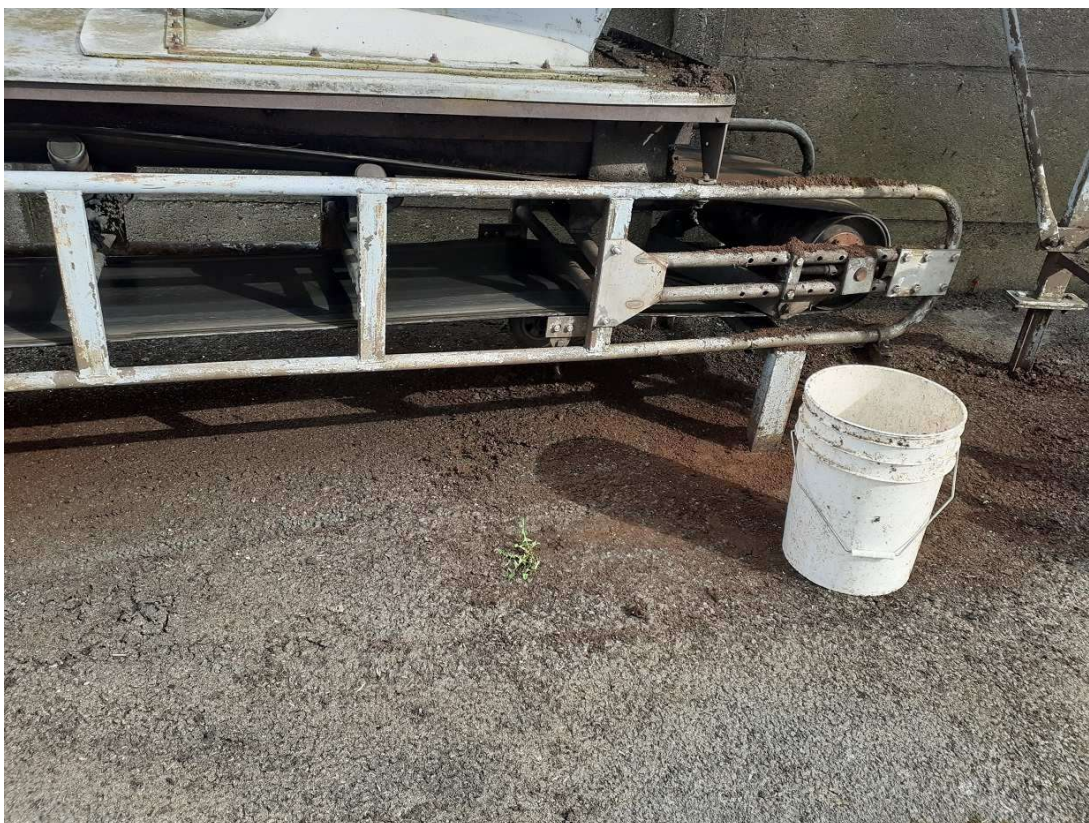
-Au niveau de la zone du convoyeur à marcs, la situation s'est améliorée mais on constate de nouveau la présence de chicorée au sol. L'exploitant a indiqué qu'un balayage des marcs au sol avait lieu à chaque fin de poste lorsque les installations fonctionnent. Il est constaté la présence de bennes en plastique qui récupèrent une partie des marcs mais les sols restent sales aux abords des voiries.

L'exploitant a indiqué que le remplacement du convoyeur à marcs est budgété pour 2026. Ce remplacement nécessitera également d'adapter la presse à marcs.
