## **Rapport de l'Inspection des installations classées**

Visite d'inspection du 18/01/2022

### **MFB - MALTERIES FRANCO-BELGES**

Références : VAT20220049

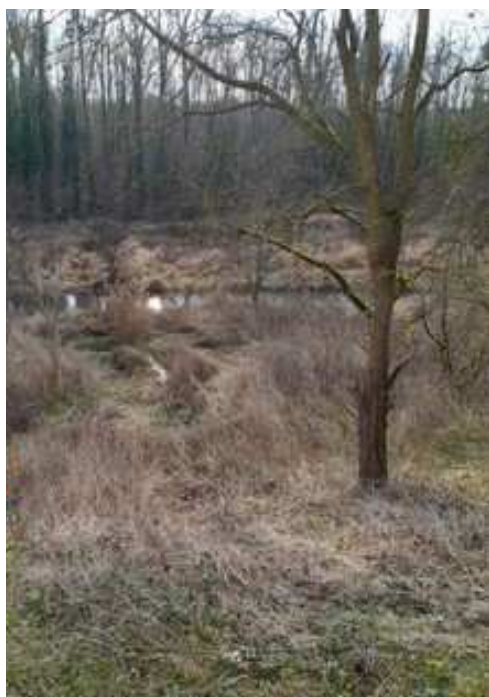
Cf point 15 : Point de rejet dan l'Oeuf (vue depuis la route)

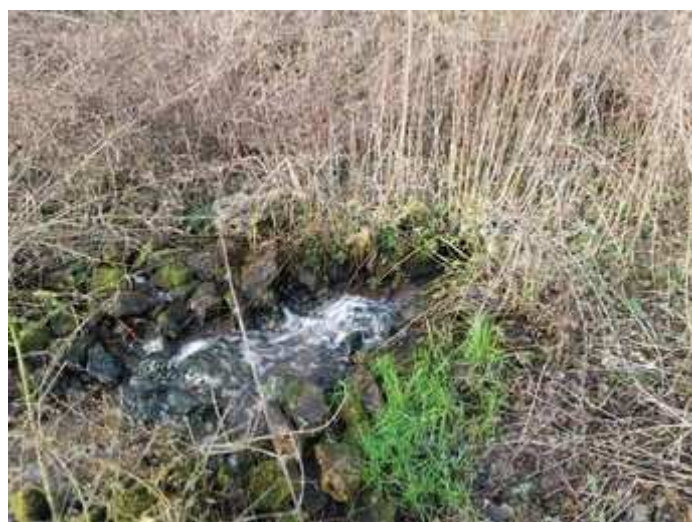
Cf point 15 : Point de rejet (sortie de la canalisation)

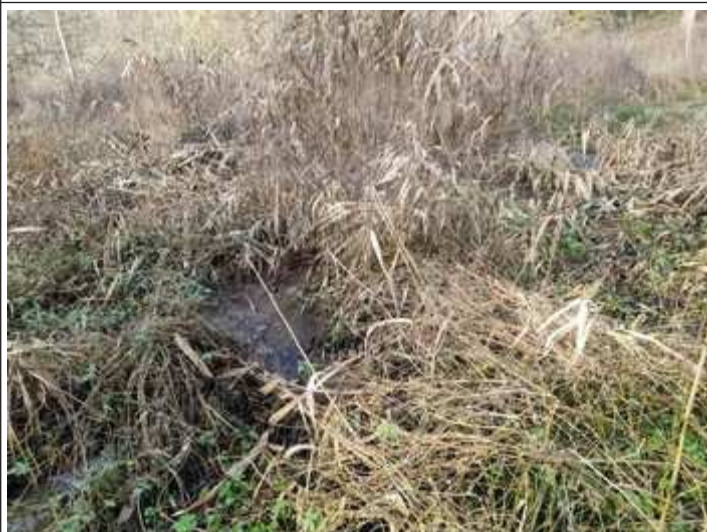
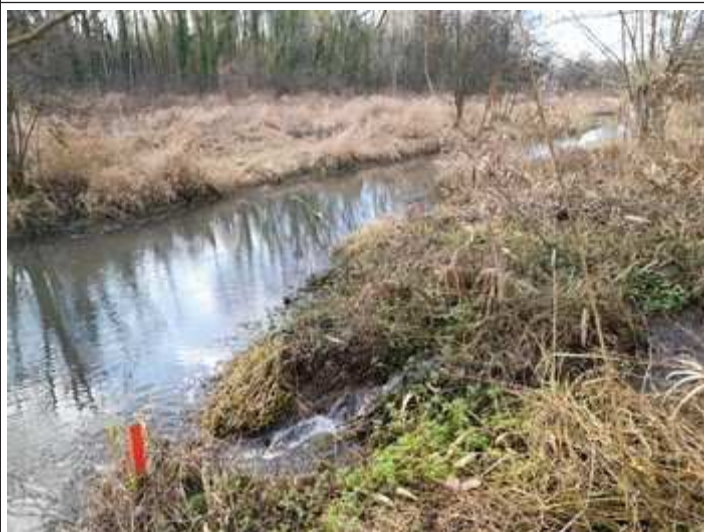
Cf point 15 : Point de rejet

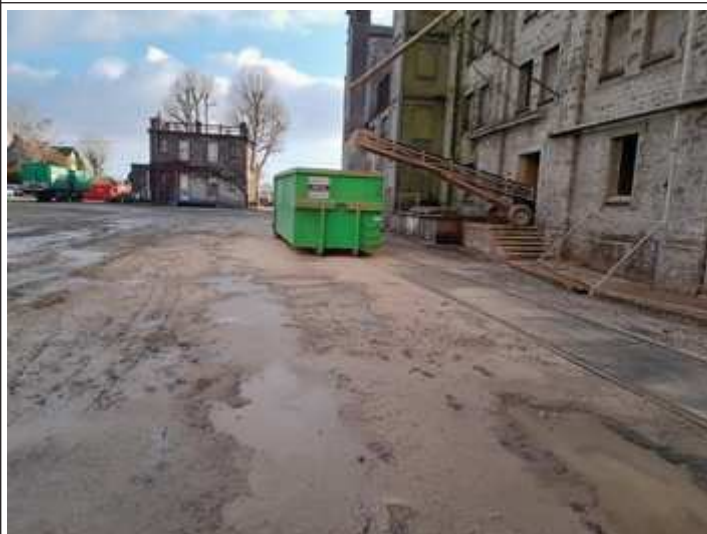
Cf point 10 : Installation provisoire suite incident boisseau pellet

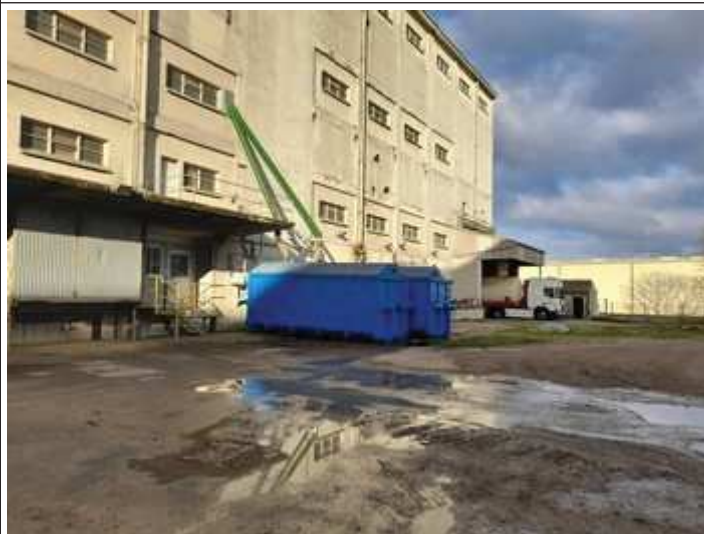
Cf point 10 : Installation définitive suite incident boisseau pellet (pas en exploitation)

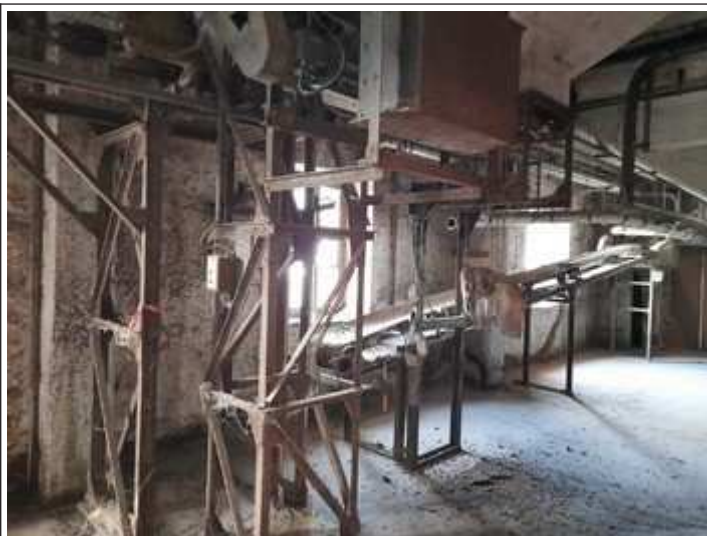
Cf point 11 : Base du boisseau pellet (déconnexion électrique)

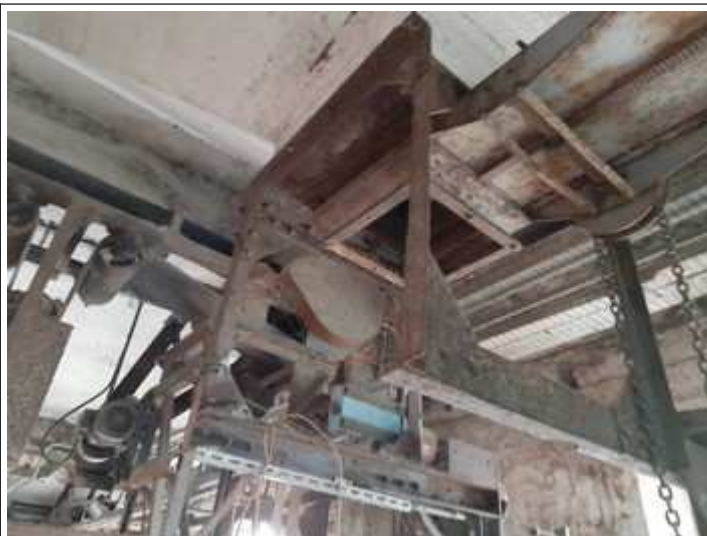
Cf point 11 : Base du boisseau pellet ouvert

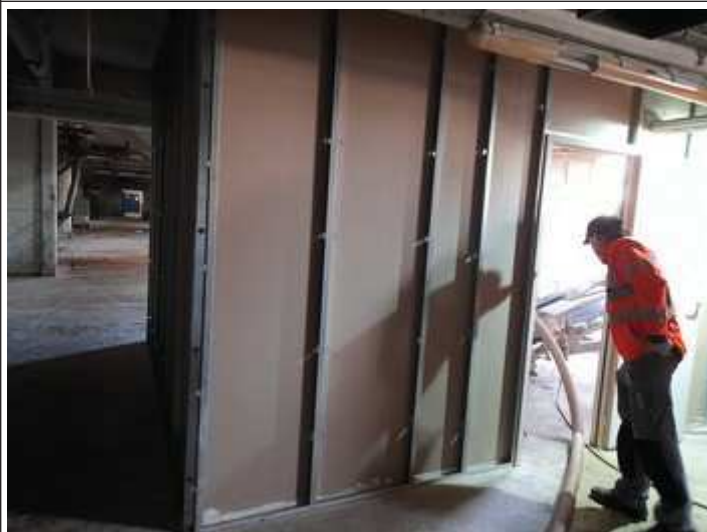
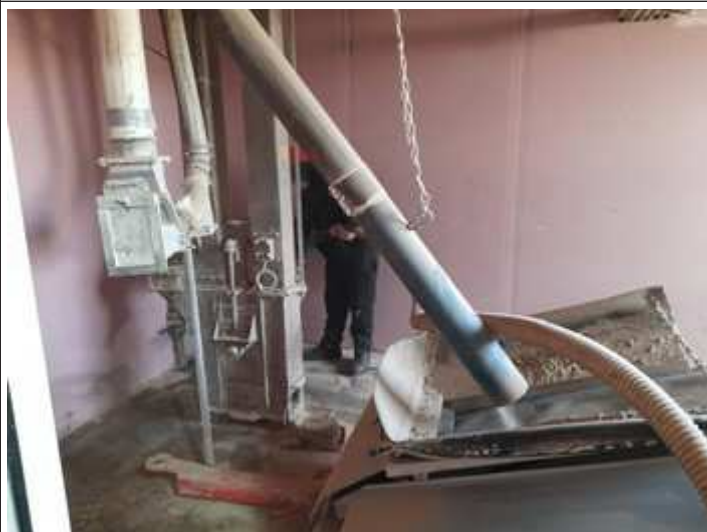
Cf point 10 : Installation provisoire suite incident boisseau pellet

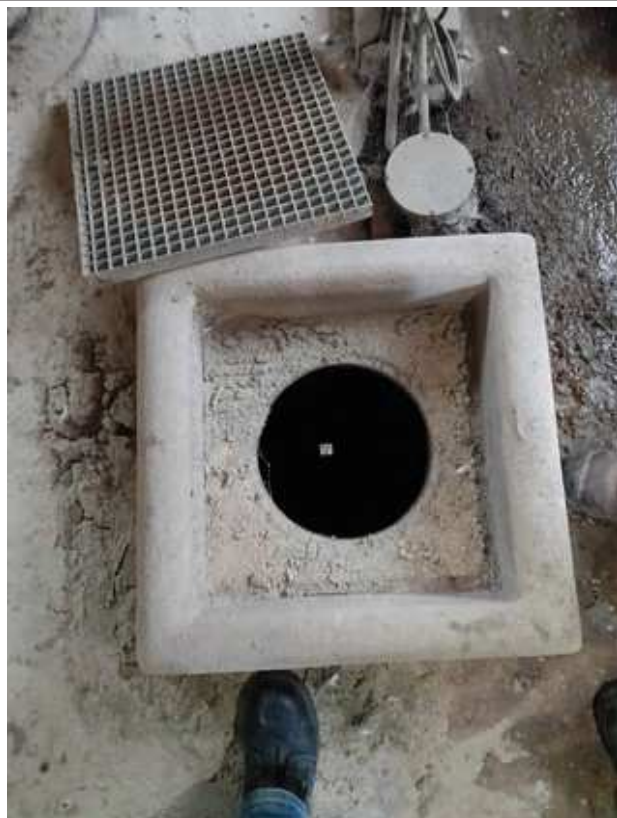
Cf point 11 : Haut du boisseau pellet ouvert

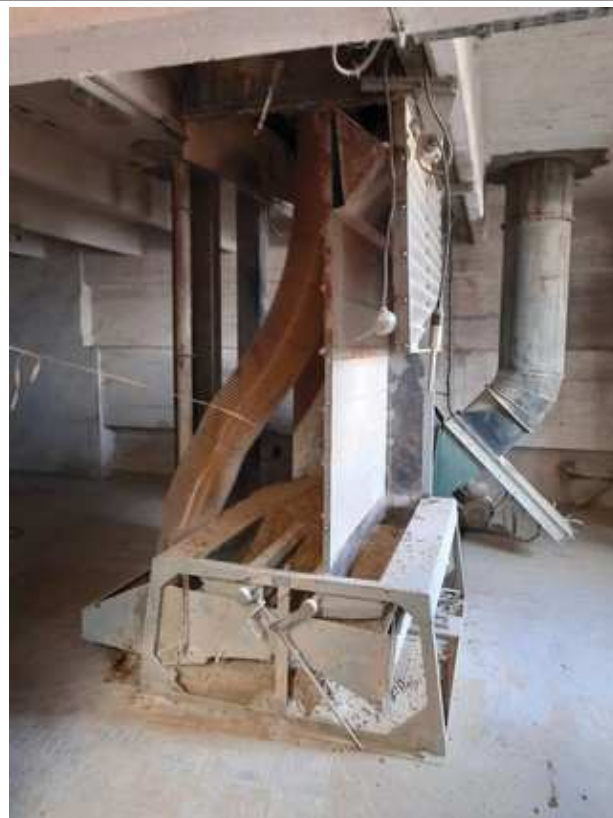
Cf point 14 : Refroidisseur ouvert et déconnecté

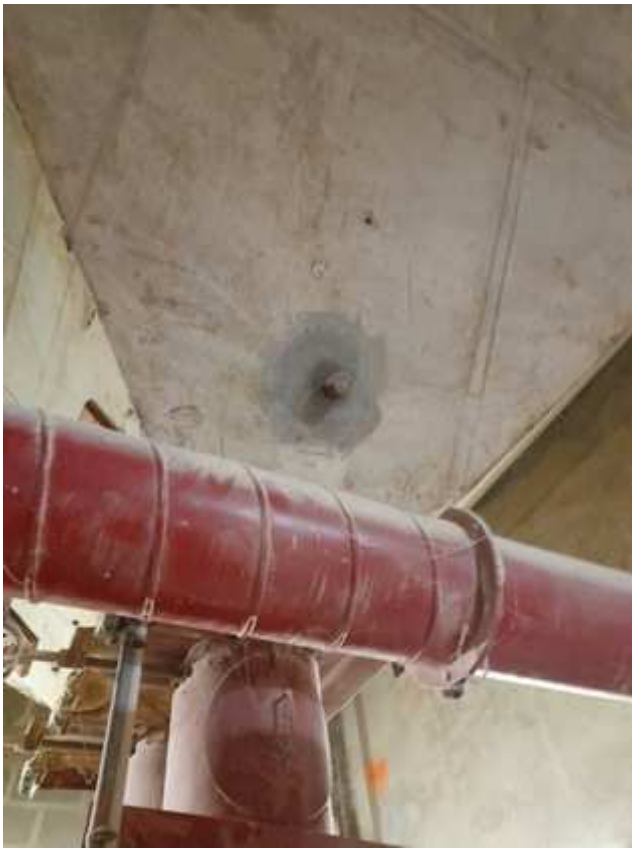
Cf point 13 : Dispositif d'inertage des cellules de malt

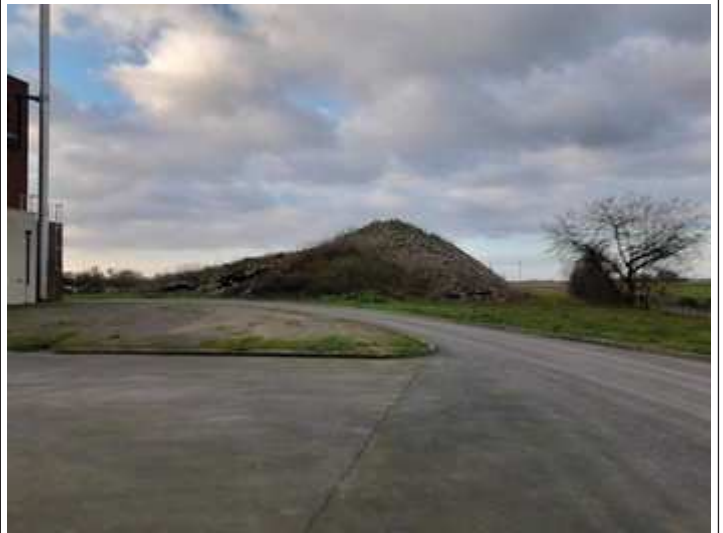
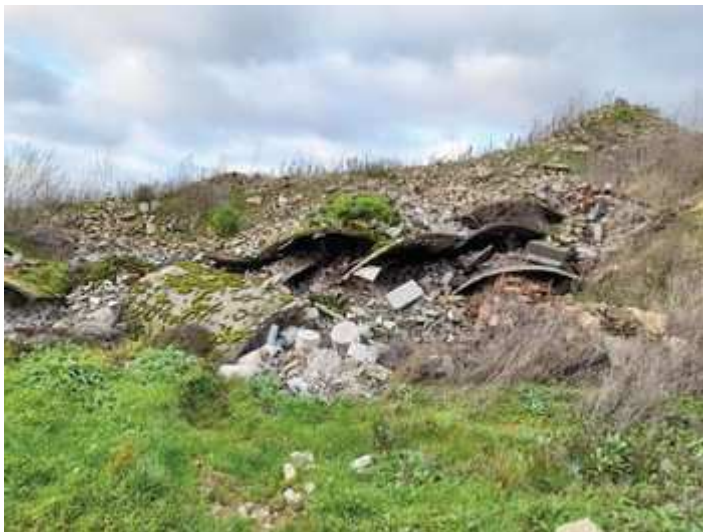
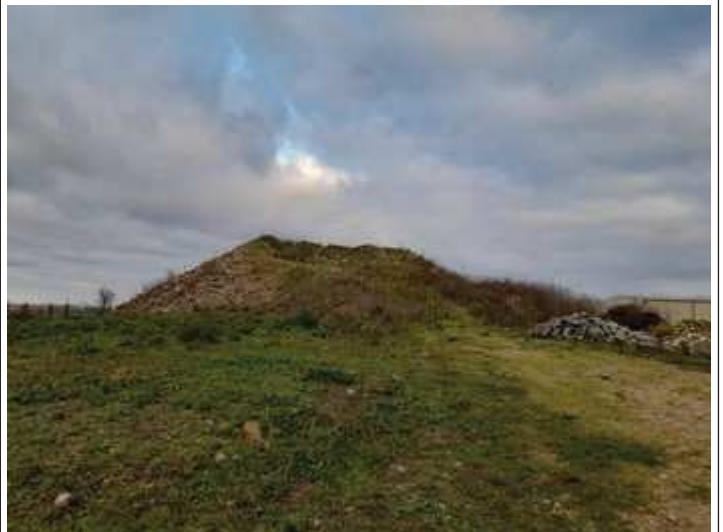
Cf point 19 : Tas de gravats issus de la démolition de la touraille T5

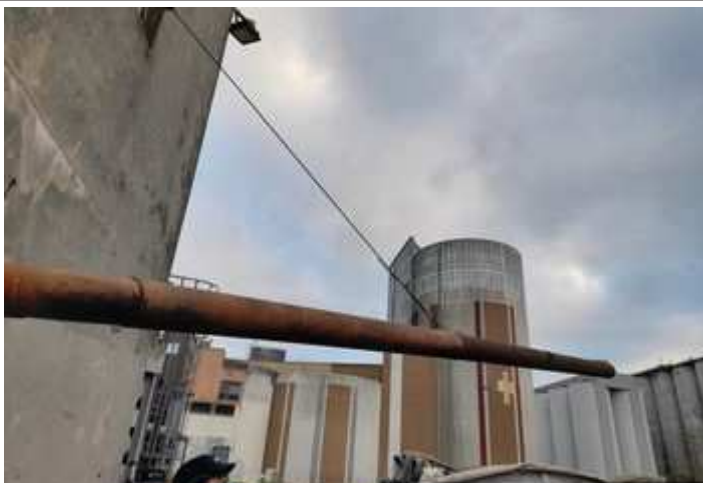
Cf point 21 : Tuyau extérieur d'évacuation des boues non isolé

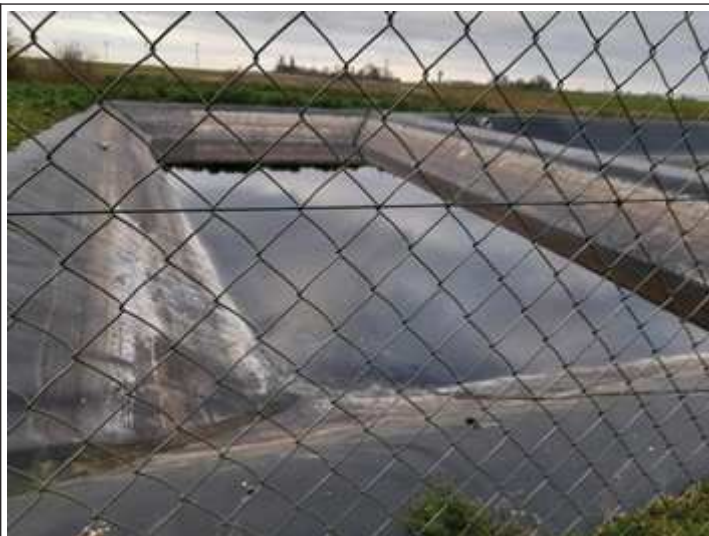
Cf point 20 : Cahier de suivi de la STEP - Bassin de sécurité

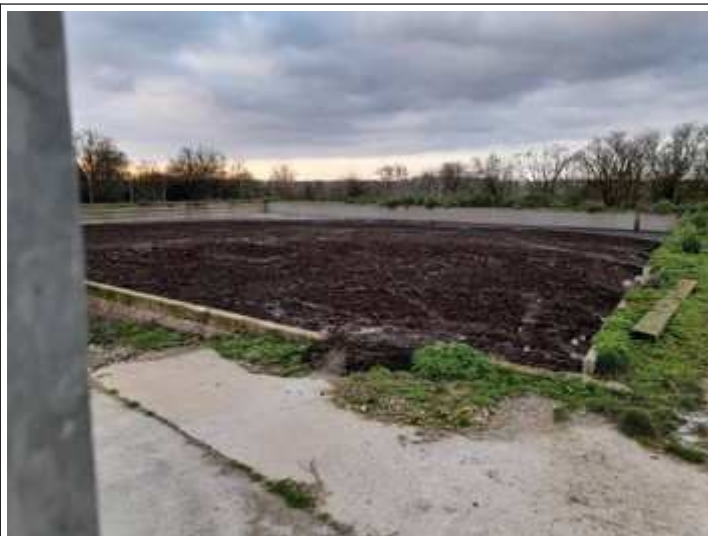
Cf point 20 : Cahier de suivi de la STEP - Bassin à boues
