Rapport de l'Inspection des installations classées

Visite d'inspection du 4 juillet 2023

SET MONT BLANC - SUEZ

1159 rue de la Centrale
74190 CHEDDE

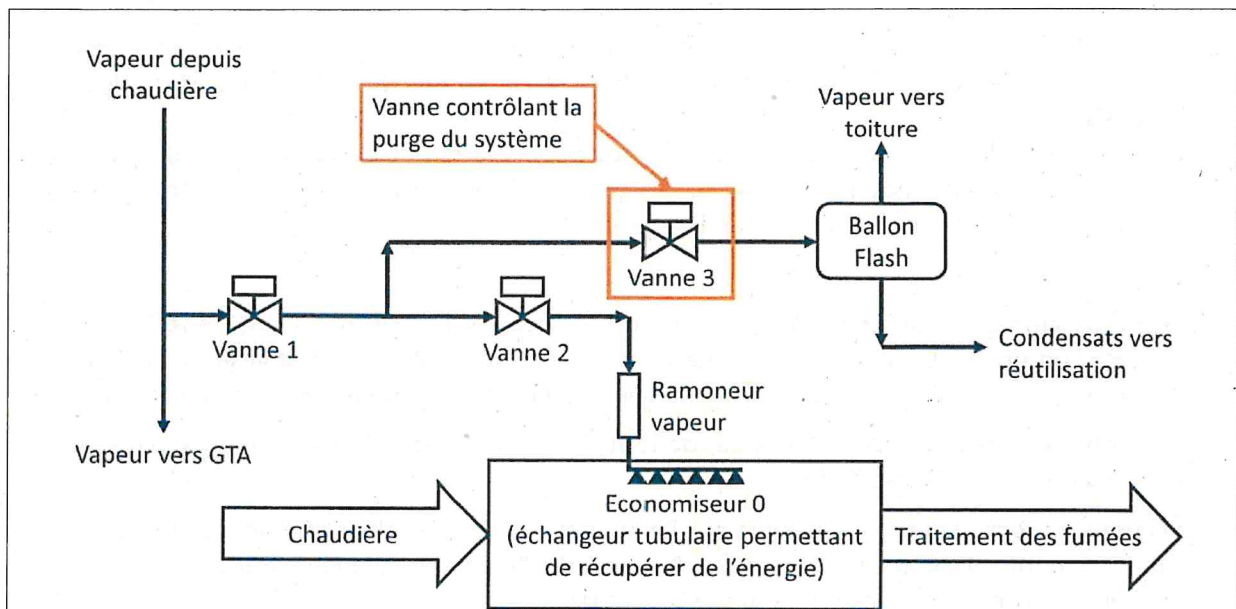
La purge du système de ramonage vapeur de l'échangeur, aussi appelé économiseur, est illustrée par le schéma ci-après :

L'opération de purge se décompose selon les séquences suivantes, en utilisant de la vapeur d'eau du circuit vapeur de la chaudière :

- phase 1 - réchauffage du circuit - ouverture des vannes 1 et 3 puis fermeture de la vanne 3 : libération de vapeur en toiture pendant l'ouverture simultanée des vannes 1 et 3,
- phase 2 - ramonage - vanne 1 ouverte et ouverture de la vanne 2. La vapeur sous pression ramone l'économiseur puis rejoint les fumées en amont de leur traitement,
- phase 3 - purge du circuit : fermeture des vannes 1 et 2 et ouverture de la vanne 3 pour purger la vapeur sous pression présente entre la vanne 1 et la vanne 3 : libération de vapeur d'eau en toiture.

Lors de l'inspection, nous avons assisté à une opération de ramonage vers 12h30. Un des représentant de la DREAL était en salle de commande. Il a constaté sur la supervision la séquence précitée d'ouverture et de fermeture des vannes. L'autre représentant de la DREAL était à l'extérieur, sur l'aire de stockage des mâchefers. Il a constaté de façon fugace la présence en toiture de vapeur d'eau. La température extérieure étant élevée la vapeur ne s'est pas condensée en un panache visible comme cela peut être constaté par des températures plus froides. Néanmoins un léger panache a été constaté.
